# INFORME FINAL

*EXPEDIENTE 015/2008*

## INCIDENTE AÉREO

AERONAVE MARCA **BOEING**, MODELO **737-217**

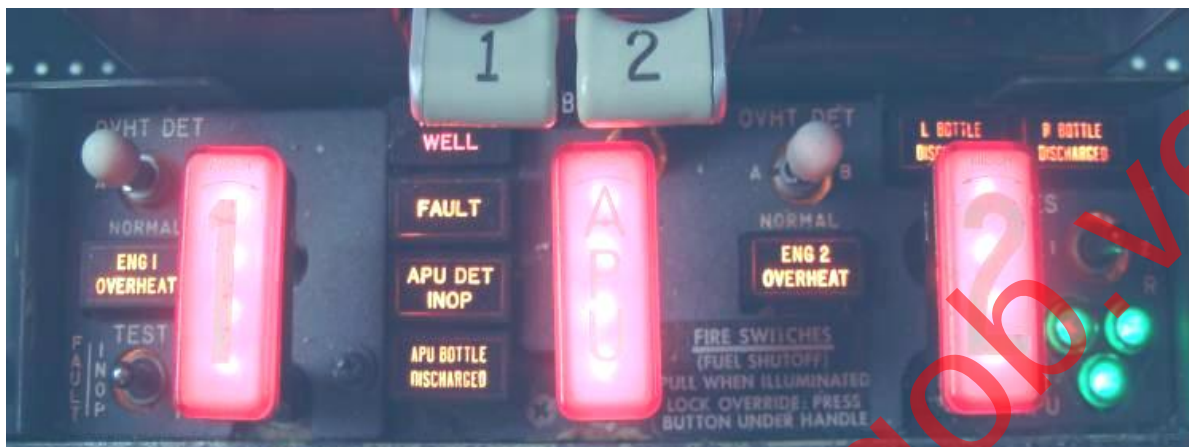
Según los datos disponibles, el vuelo transcurrió con normalidad hasta alcanzar FL260 y 90 NM del aeropuerto de Tocumen. Luego de presentarse la alarma de fuego en el APU, la tripulación realizó la lista de emergencia indicada para estos casos, pero sin lograr eliminar la indicación de fuego. Durante estos procedimientos también se accionó el sistema extintor del motor número 1, sin razón aparente, pero sin descartar el manejo inadecuado de la manilla correspondiente a este motor.

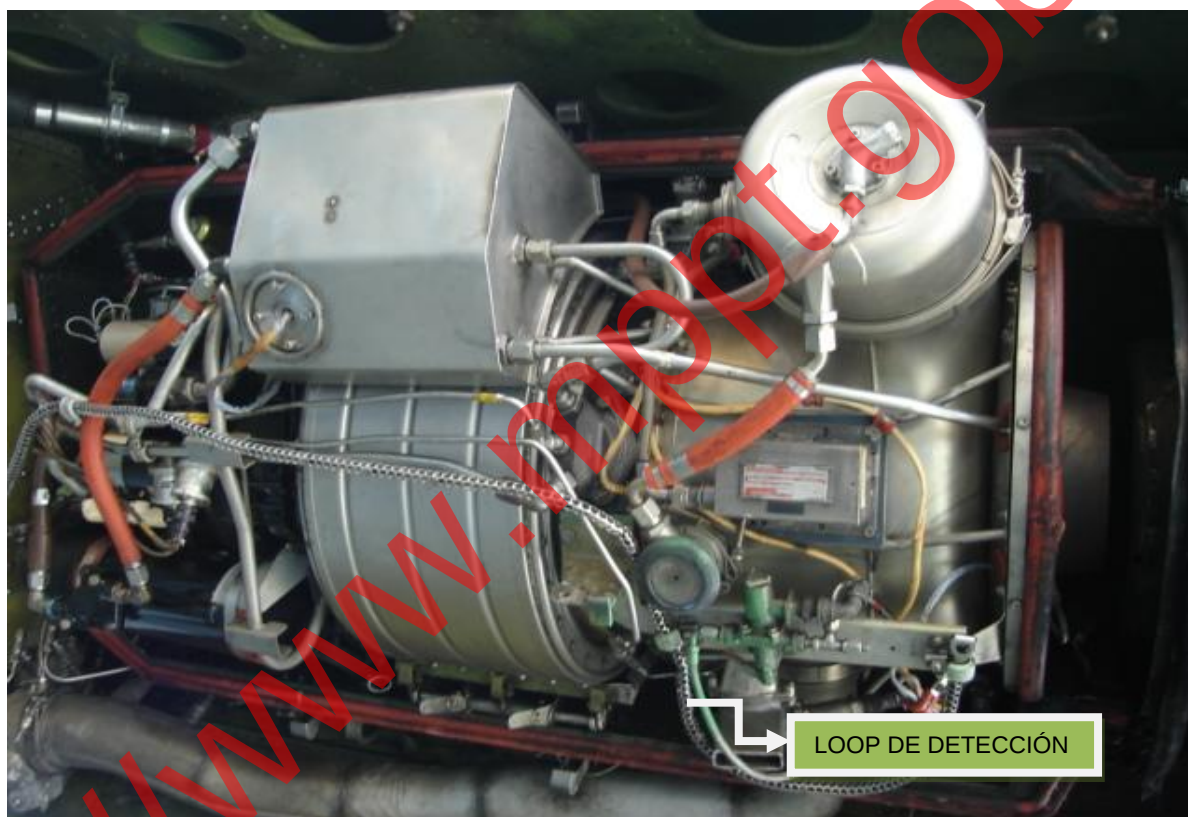
Este incidente se origina en razón de un corto circuito (aterramiento) en la línea de detección de fuego y recalentamiento alrededor del APU, entre el conductor central y el revestimiento metálico que cubre el material aislante entre ambos, resultando en una falsa alarma de fuego en ese componente. Esto permite establecer el Factor Material como factor causal del incidente.
