# INFORME FINAL

*EXPEDIENTE 032/2008*

## INCIDENTE AÉREO

AERONAVE MARCA **BOEING**, MODELO **737-2T5**

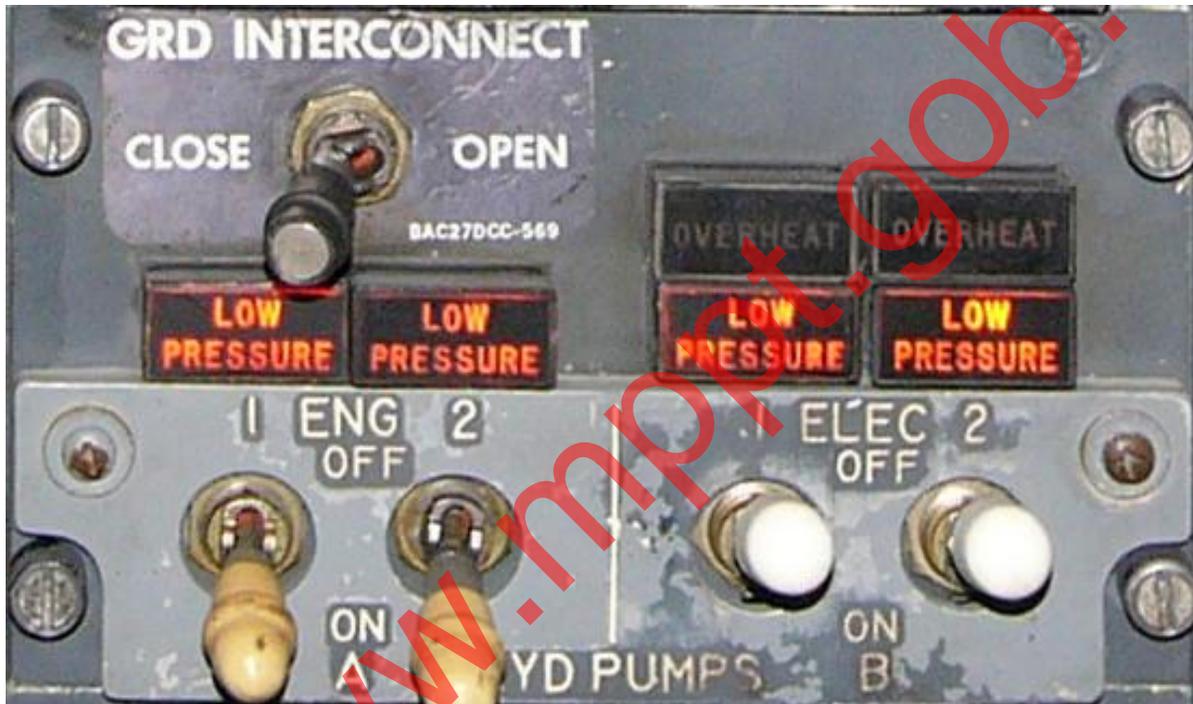
Debido a la ruptura del anillo de seguridad en una línea de retorno de presión, se produce la fuga incontenible de líquido hidráulico, hasta agotarse la totalidad del contenido del sistema, mientras que pudo ser impelido por las bombas, antes que se produjera la indicación de falla de estas últimas por la pérdida de succión.

La causa que origina este incidente, es el daño que se produce en una línea de retorno de presión del sistema hidráulico, por la ruptura del anillo de seguridad, provocando la pérdida total de líquido en el sistema, desencadenando la falla de las bombas del Sistema A.

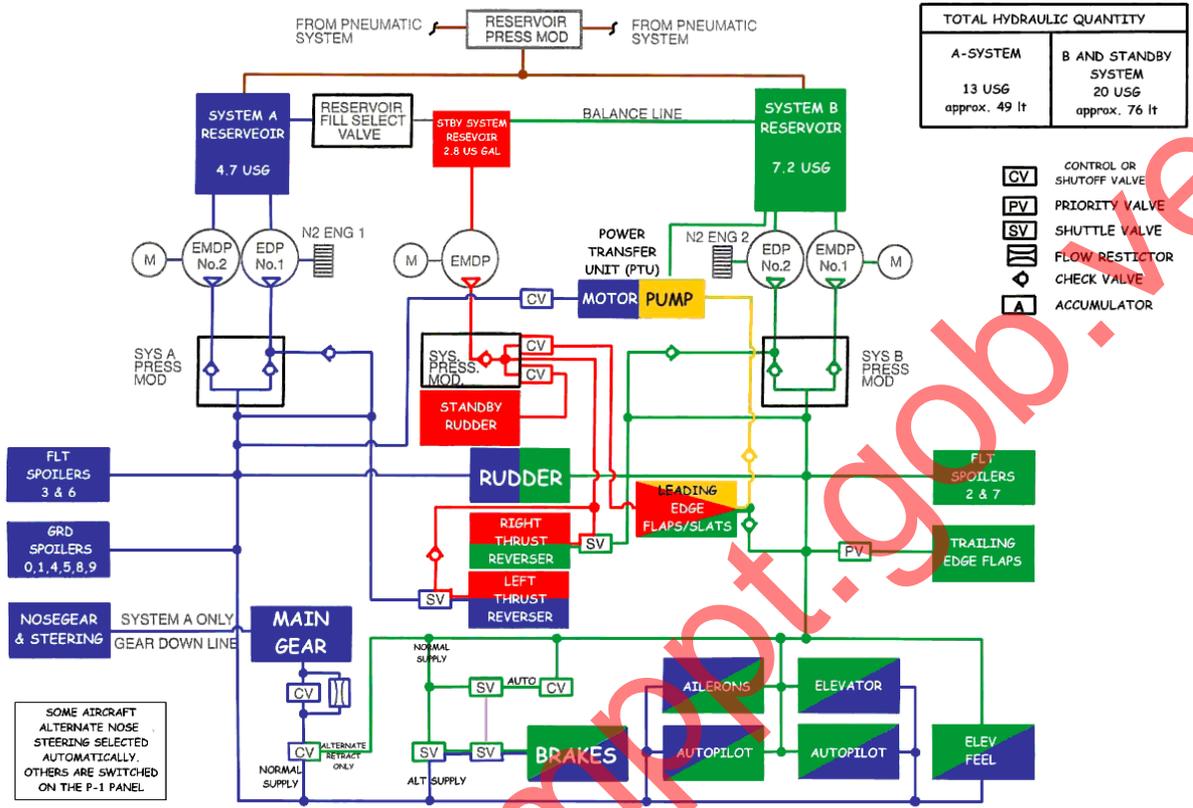
Figure 3 Hydraulic System Power Distribution

Como consecuencia de la falla de este sistema, resultó disminuida la maniobrabilidad de la aeronave, produciéndose una fuerte presión hacia el lado izquierdo, según lo expresado por la tripulación en su reporte.
