# **INFORME FINAL**

## **WEST CARIBBEAN AIRWAYS**

### **DC-9-82 (MD-82)**

### **MATRÍCULA HK4374X**

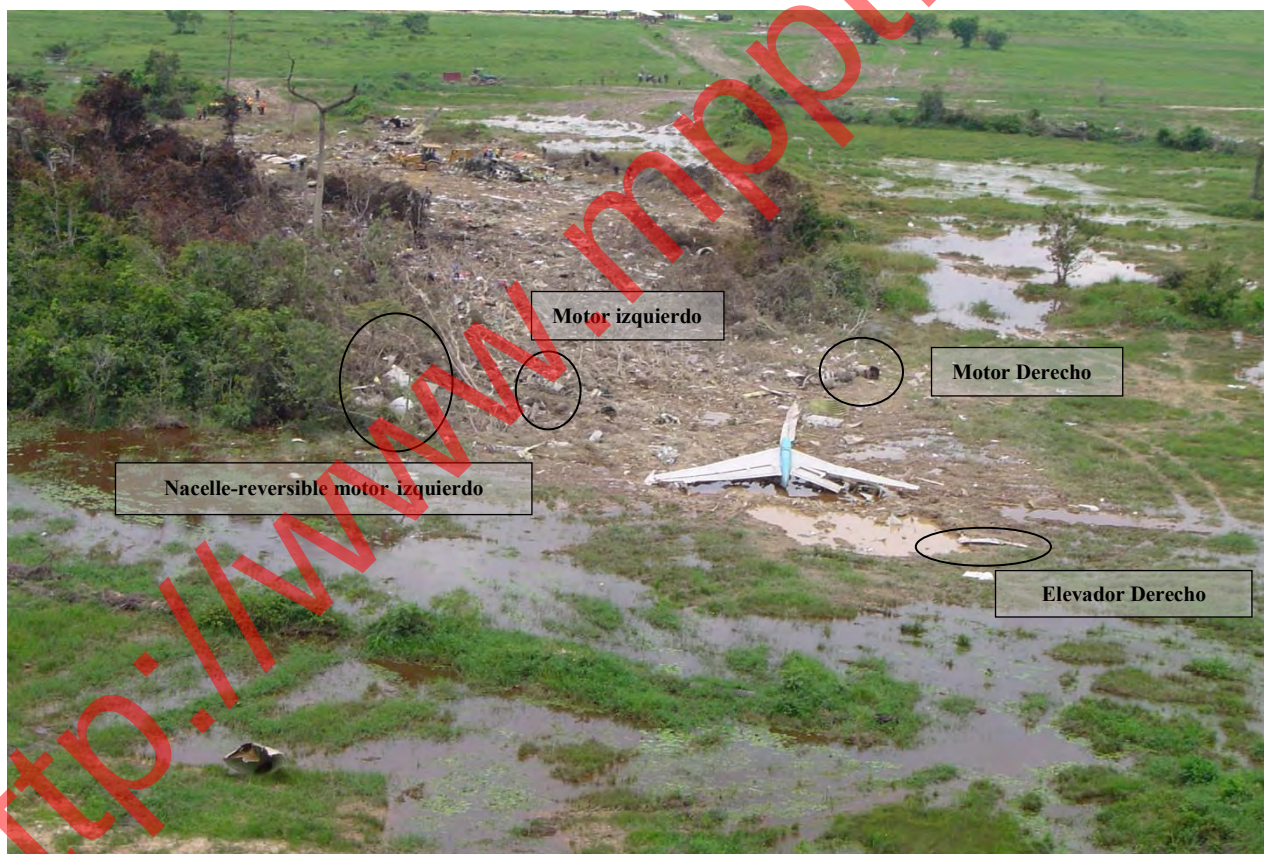
Fig. 1: La aeronave quedó totalmente destruida luego del impacto, excepto el estabilizador horizontal, el cual quedó casi completo.

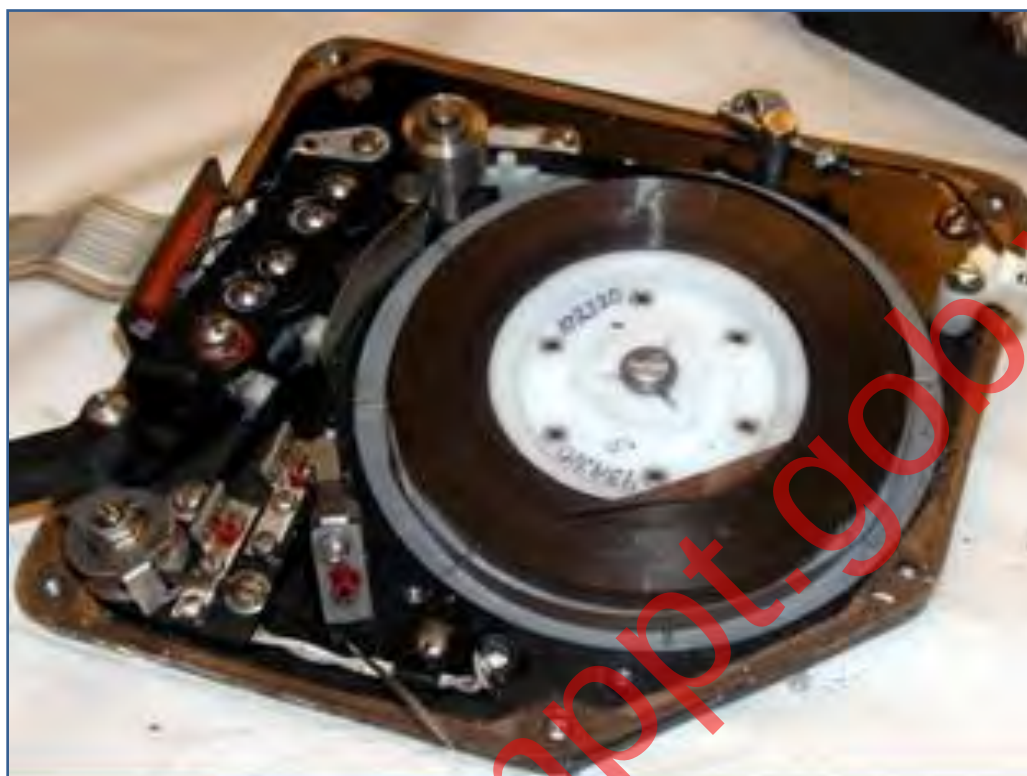
Fig. 36: Cinta magnética y mecanismo de CVR.

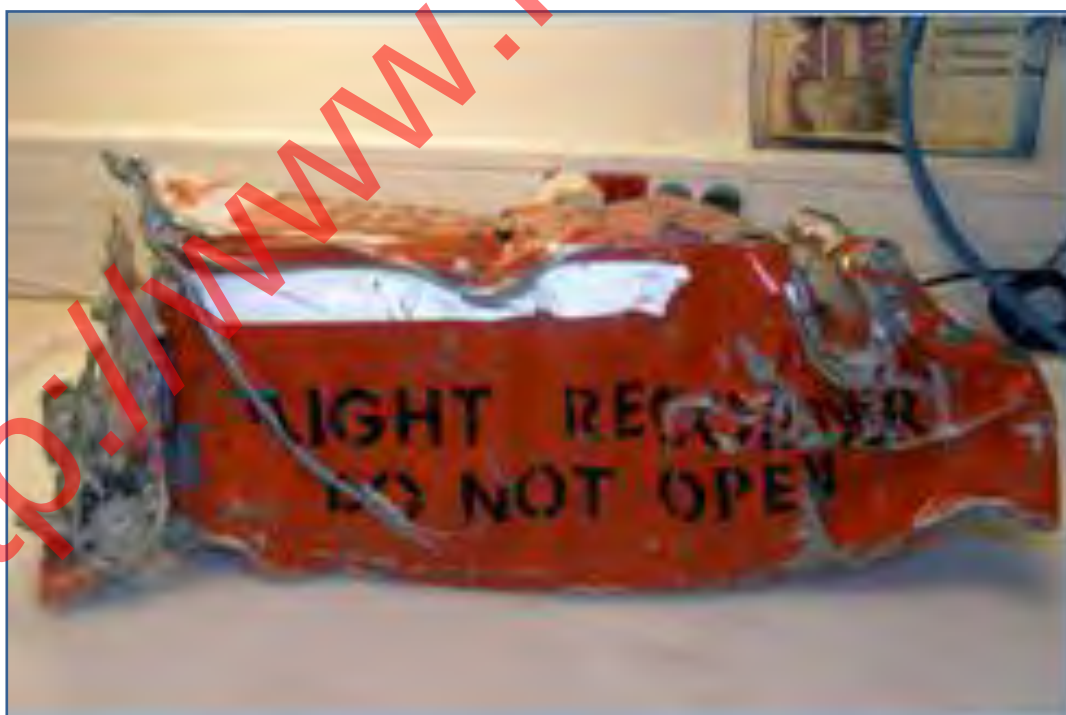
Fig. 37: Grabador de datos de vuelo (FDR).

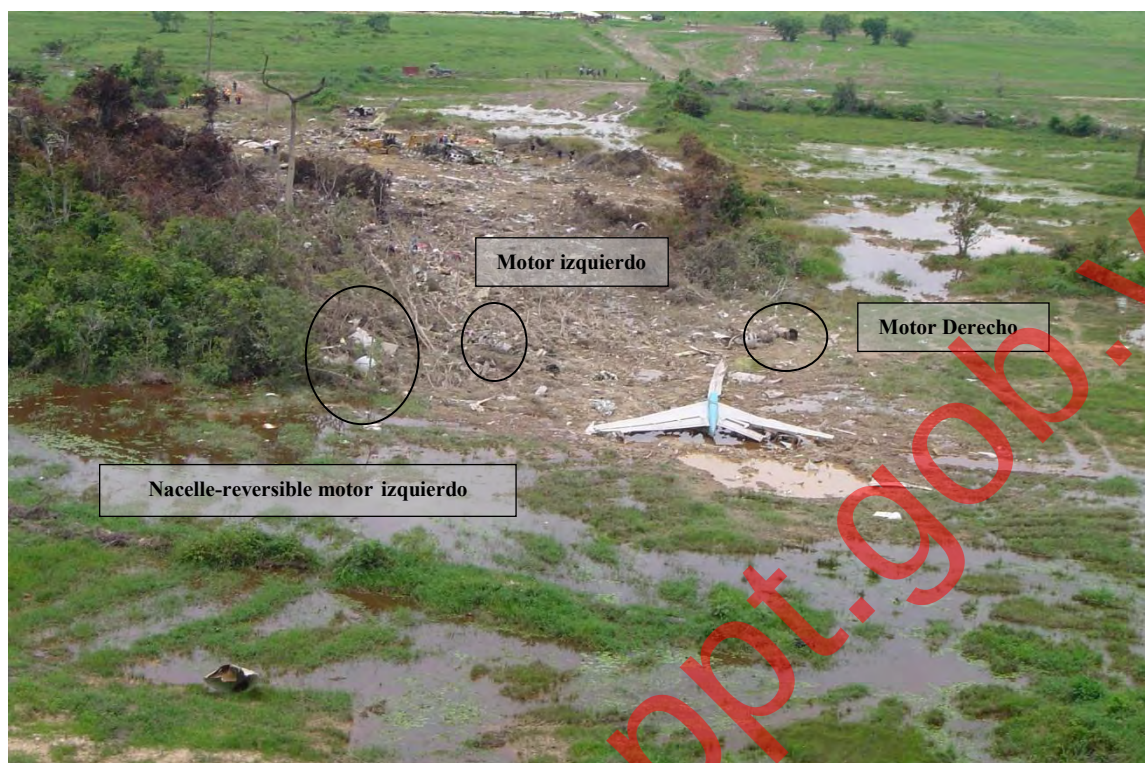
**PLANO IZQUIERDO:** Totalmente fracturado, el flap deformado y encontrado de forma aislada, el tren principal izquierdo se encontró aislado, en posición de retraído, con una sola rueda; el alerón totalmente deformado y fracturado.

**PLANO DERECHO:** Con múltiples fracturas, el flap deformado y encontrado de forma aislada, el tren principal derecho se encontró aislado, en posición de retraído, con una sola rueda; el alerón totalmente deformado y fracturado.

**REGISTRADORES DE VUELO:** El CVR y el FDR se encontraron con abolladuras, sin perforaciones, enterrados en el lodo cerca del punto de impacto de los motores con el terreno.

Fig.39: Restos de la aeronave.

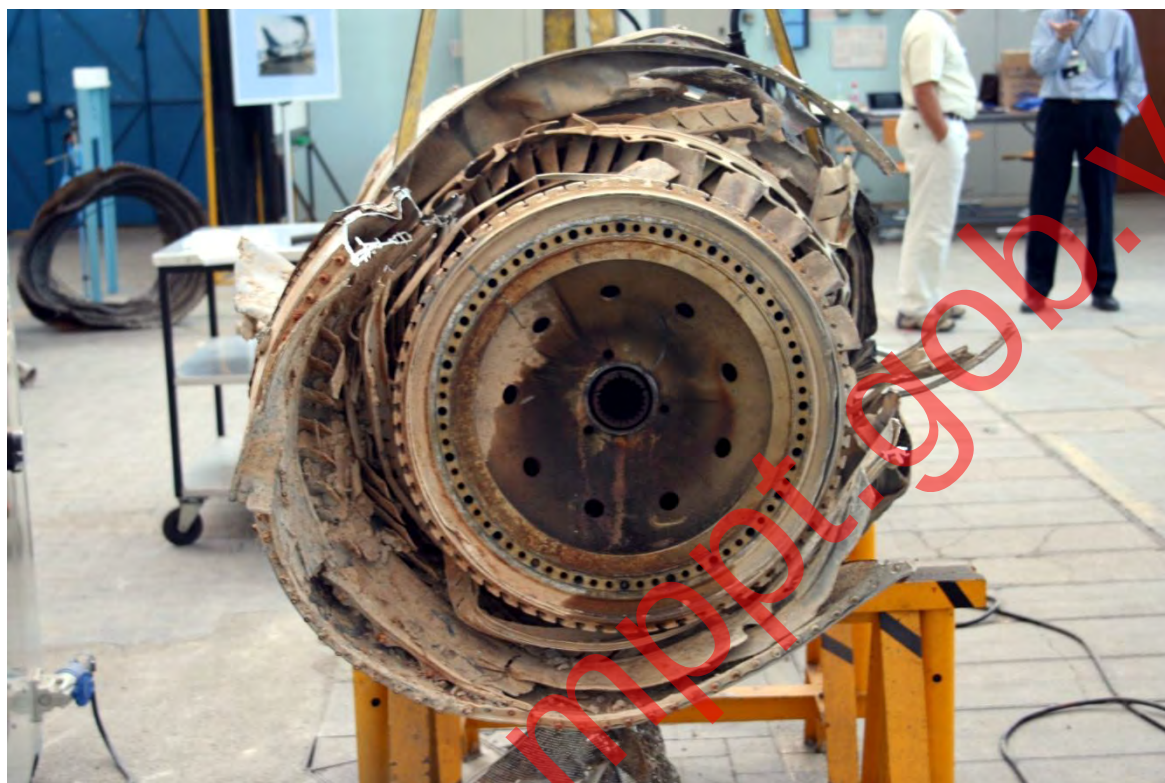
Los daños a los motores son consistentes; ambos rotores (N1) giraban a bajas revoluciones y ambos rotores (N2) giraban a muy altas revoluciones para el momento del impacto. A continuación se mencionan detalladamente las siguientes observaciones:

Fig.40: Motor Nro.1.

El soporte del rodamiento está fracturado y aproximadamente el 75% de su estructura falta, lo que permitió un examen visual del engranaje. Faltan siete rolines y el resto de ellos no muestran evidencias de algún daño en su estructura. La “jaula” donde se alojan los rolines faltantes (07) no muestra daño alguno. La pista del mismo esta casi intacta.

La sección cónica frontal con el engranaje Nro.1 presenta marcas circunferenciales de roce. Hay ocho (08) álabes faltantes en esta sección. Los cuatro sellos posteriores de retención integrados al ventilador (FAN), están fracturados y muestran marcas de roce. Los restantes 26 alabes están fracturados en el punto de sujeción con el “hub”. La

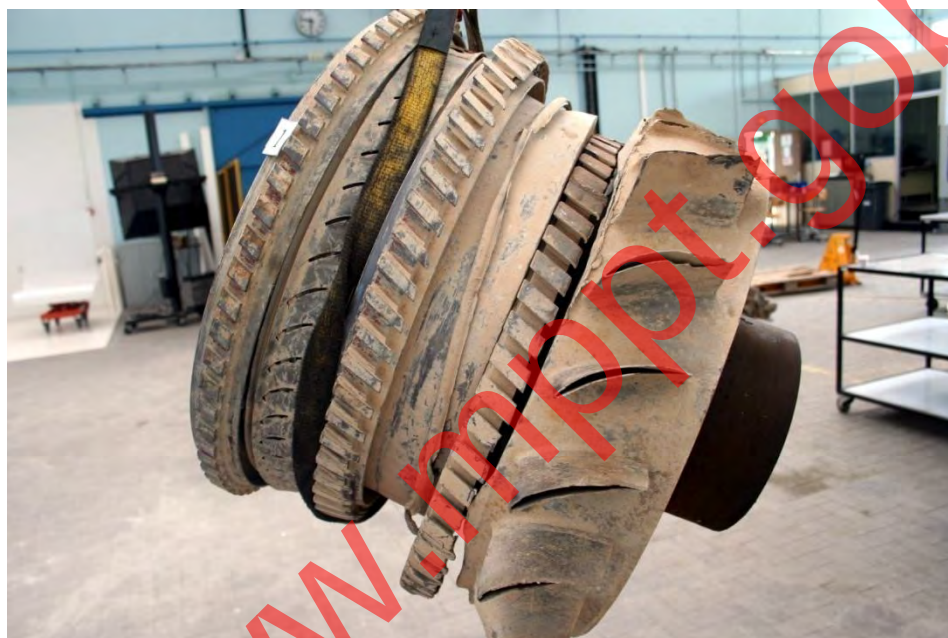
Todos excepto dos (02) de los álabes de la etapa 1.5 del LPC, faltan en el disco. La superficie fracturada de los dos (02) álabes presenta daños circunferenciales de roce con algún tipo de material que se extiende desde el extremo posterior de la fractura en dirección opuesta a la rotación.

El disco de la etapa 1.5 está intacto. Alrededor de un 30 a 40% de los sujetadores de la plataforma de los álabes están fracturados. Las plataformas sobre los sujetadores de disco tienen marcas de roce en forma circunferencial y algunas de las plataformas adyacentes a los álabes presentan fracturas en la superficie exterior.

El espaciador que va entre la etapa 1.5 a la 2da. del LPC no se encontró. La 2da. etapa se encuentra intacta, excepto por un álabe faltante y algunas marcas de roce. Alrededor del 50% de la segunda etapa y los retenedores del disco están fracturados. La mayoría de las plataformas tiene evidencias de marcas circunferenciales. Entre el espaciador de la segunda y la tercera etapa hay marcas de roce.

Todos los álabes excepto cuatro (04) de la tercera etapa del LPC, faltan en el disco. La superficie fracturada muestra evidencias de marcas de roce en la dirección opuesta de giro del rotor de baja. Alrededor del 75% de las plataformas de esta etapa (LPC), están fracturadas. Las marcas de roce circunferencial se aprecian en la dirección opuesta a la rotación del motor.

Aproximadamente el 75% de los álabes de la 5ta. etapa del (LCP), faltan en el disco. La superficie fracturada en los álabes remanentes muestra evidencias de roce con materiales en forma circunferencial, extendiéndose en dirección opuesta a la rotación del rotor de baja.

Fig.41: Compresor de baja presión del motor Nro.1.

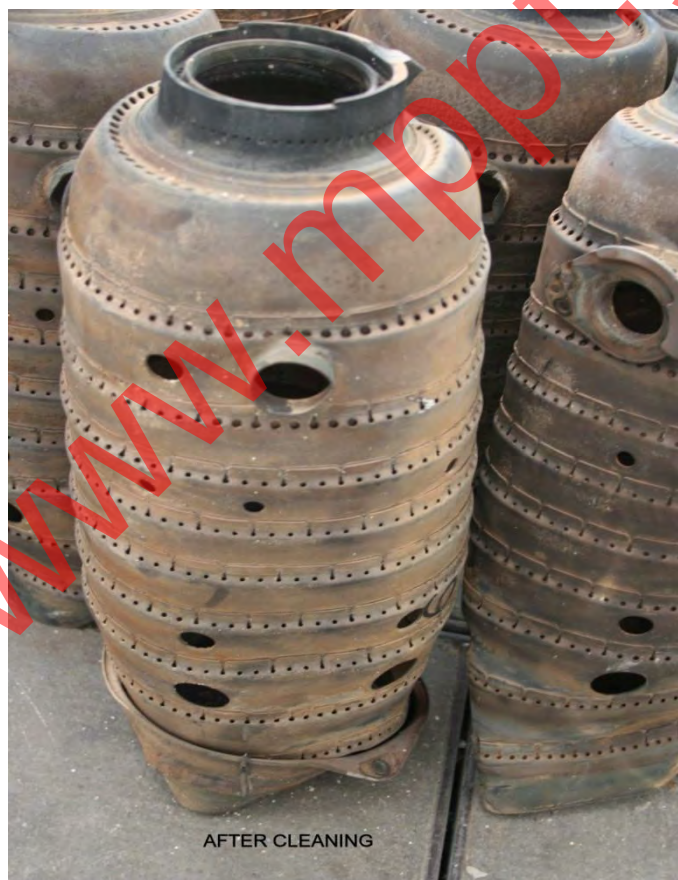
El protector interno del quemador está fracturado los 360 grados alrededor de una pulgada y  $\frac{1}{2}$  detrás de la bisagra frontal. El protector exterior de las cámaras de combustión (CCOC), el cual fue observado aplastado hacia adentro, fue cortado y removido del motor para facilitar la remoción de los quemadores. Los quemadores 3, 4 y 5 están aplastados.

Todos los quemadores fueron lavados con agua a presión para limpiarlos. No hay evidencia de metalización de los quemadores. Los quemadores están libres de cualquier operación anormal producto de excesivo calor.

Fig.42: Cámaras de combustión del motor Nro.1.

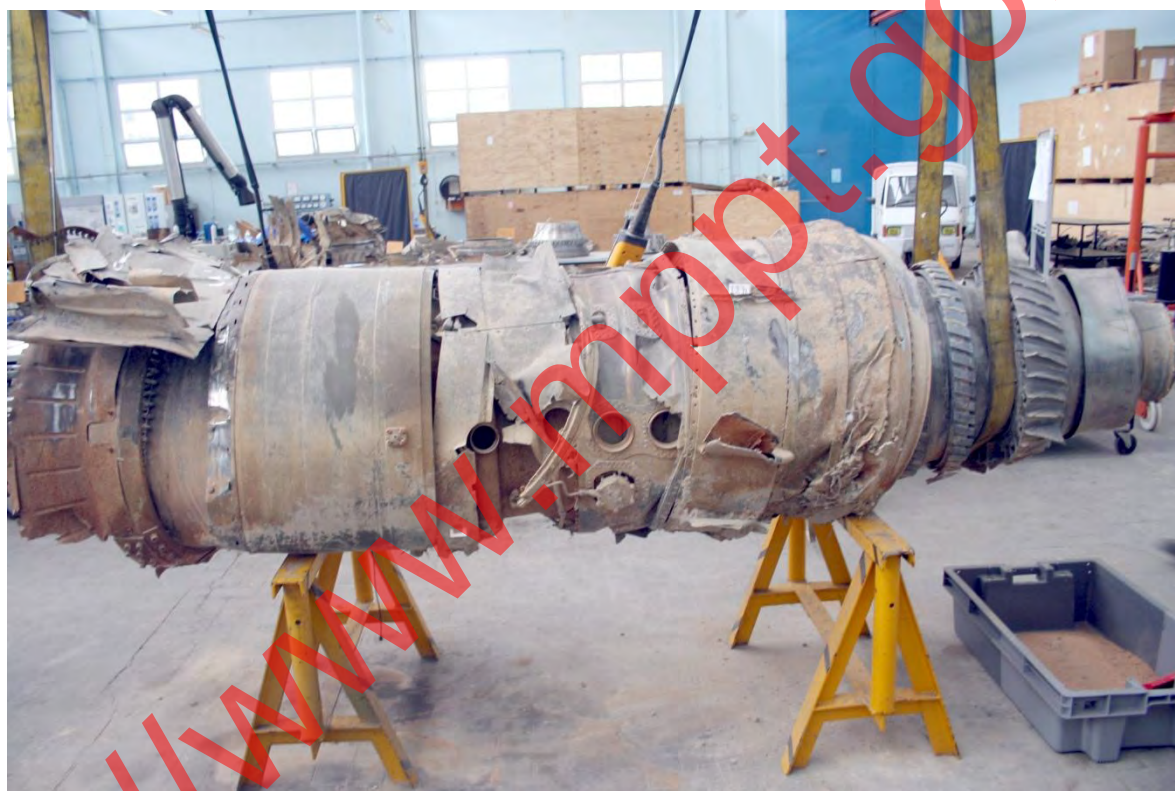
Fig.43: Motor Nro.2.

La sección cónica frontal al rodamiento Nro. 1 tiene una marca de roce. Todos los álabes del ventilador están fracturados; todos los álabes excepto 3, están fracturados cerca de la base de los álabes. Varios de los álabes del ventilador tienen marcas de roce circunferencial. Hay 3 o más álabes con marcas azuladas en su superficie.

Sucio en los álabes fracturados requirió la inspección visual de todos los álabes. Trece de los 34 álabes están en una posición posterior a su ubicación normal. Los 3 álabes fracturados en la parte exterior de la base tienen una distancia entre 2,4 y 5 ½ pulgadas sobre la raíz de la plataforma. Esos álabes están doblados en una dirección opuesta a la rotación. Dos álabes fueron recuperados en el sitio del accidente y fueron enviados al CEPr. Esos dos álabes fracturados coinciden con los dos álabes de este rotor y son identificados como Nro. 2 y 28.

Doce de los álabes del compresor de baja presión de la etapa 1.5 faltan en el disco. La mayoría de los álabes remanentes en el disco están situados en un arco de 90 grados. Los álabes estatores de 1.5 están fracturados juntos; sobre la plataforma y la superficie fracturada muestran marcas circunferenciales. Hay marcas circunferenciales en el espaciador del disco entre la etapa 1 ½ y 2.

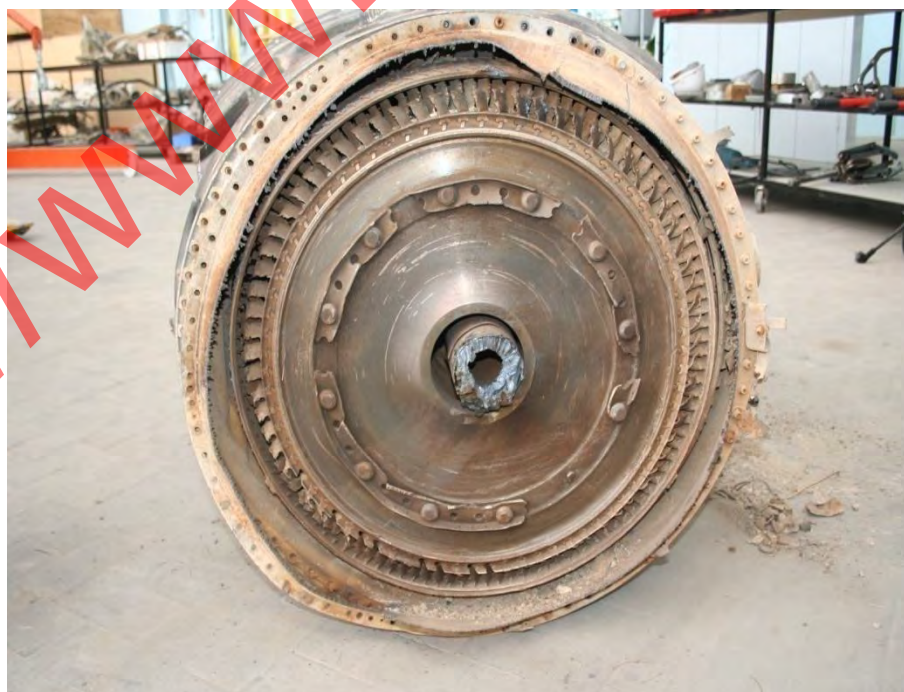
El cono posterior del compresor de alta está fracturado en múltiples fragmentos. La reconstrucción determinó que la circunferencia entera en el plano del balance fue recuperada. La sección delantera del tubo central del compresor de alta fue inspeccionada en la posición instalada. Se evidencia una fractura axial delantera en el tubo central.

Fig.44: Compresor de alta presión del motor Nro.2.

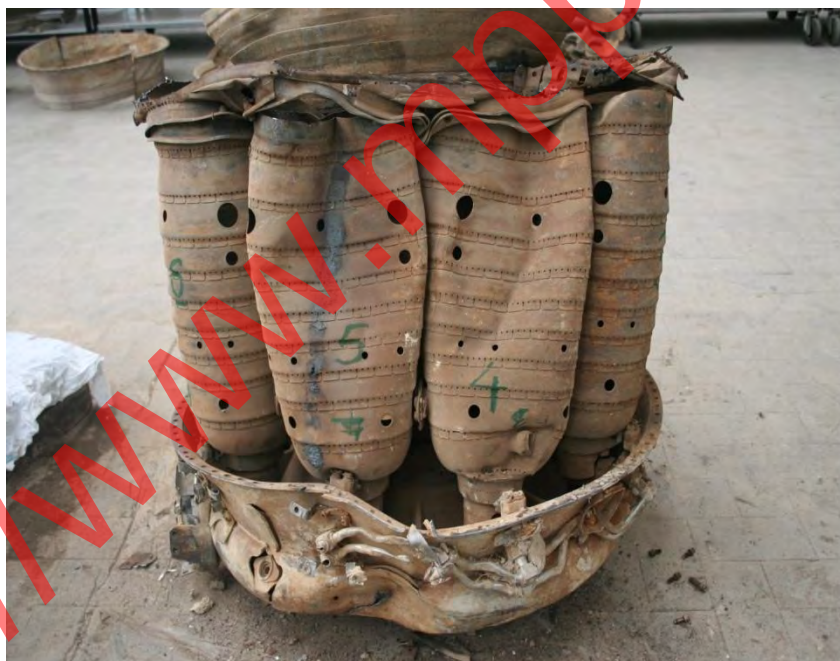
La cámara fue cortada axialmente y removida para permitir estudiar los quemadores. Los quemadores 4 y 5 están aplastados. Todos ellos fueron lavados con agua a presión; no han sido sometidos a stress por extremo calor. La caja del quemador posterior está fracturada en la posición 360° alrededor de una pulgada y media en el borde posterior y también está fracturada en la posición entre los 290° y 300° alrededor de dos pulgadas y media del borde posterior.

Fig.45: Cámara de combustión del motor Nro.2.

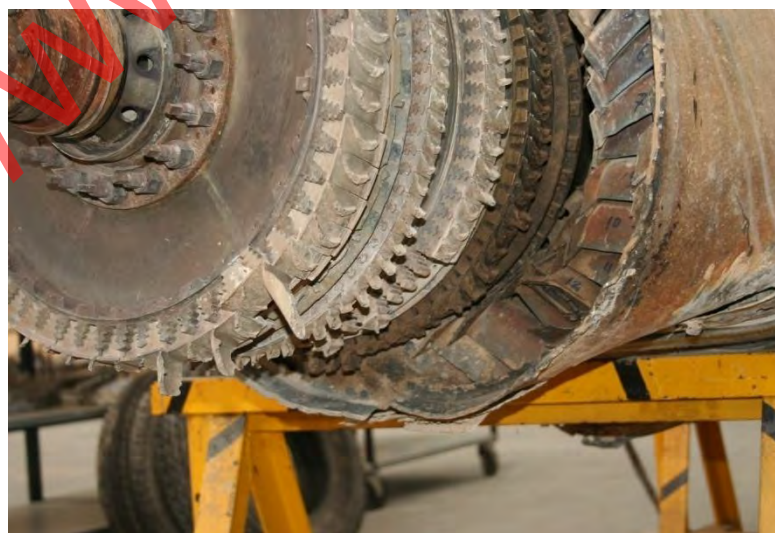
Todos los álabes del compresor de alta están fracturados y no hay álabes en la turbina de alta. La placa posterior tiene marcas de roce en dirección circunferencial. Los álabes fracturados tienen marcas de roce en dirección circunferencial.

El protector de la HPT está intacto y distorsionado. El mismo está aplastado entre las 4 y las 8 del reloj y es consistente con el impacto en tierra. La caja de la LPT está separada de la caja de la HPT; se encuentra aplastada entre las 4 y 8 del reloj. El 2do. y 3er. OAS están intactos. El segundo OAS está muy dañado en la base del material, entre las 4:30 y 7 del reloj. Las áreas cercanas a la circunferencia todavía tienen panel de abeja unido a la base del OAS. El tercer OAS está severamente dañado entre las 7 y 6:30 del reloj. El cuarto OAS falta. No hay muestras de rotura ni huecos en la caja de la LPT.

Fig.46: Turbina de alta presión.

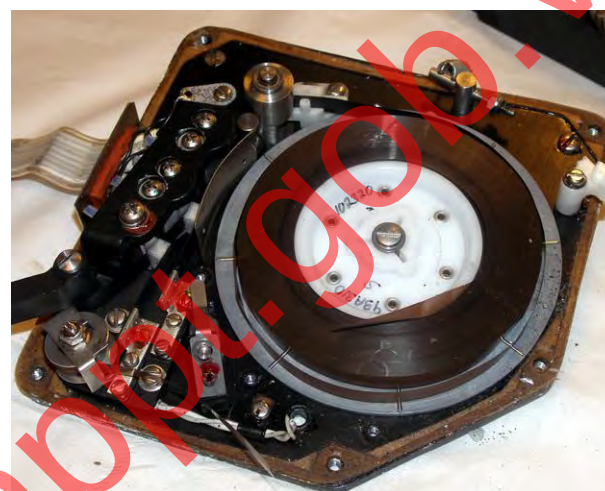
Picture 6 : magnetic tape and mecanism

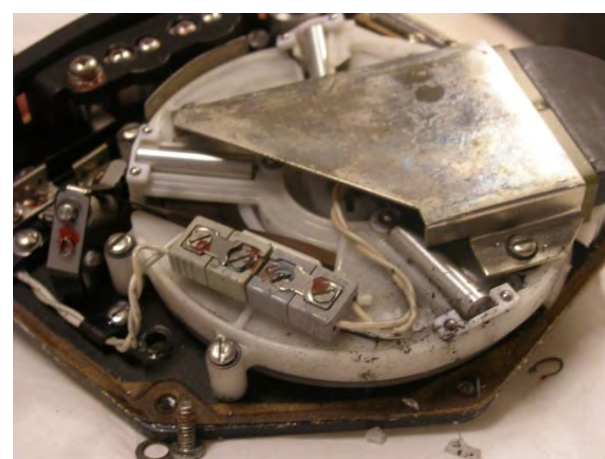
Picture 8: broken tape casing
