# INFORME FINAL

*EXPEDIENTE 046/2005*

## **ACCIDENTE AÉREO**

MATRÍCULA: **N27VQ**

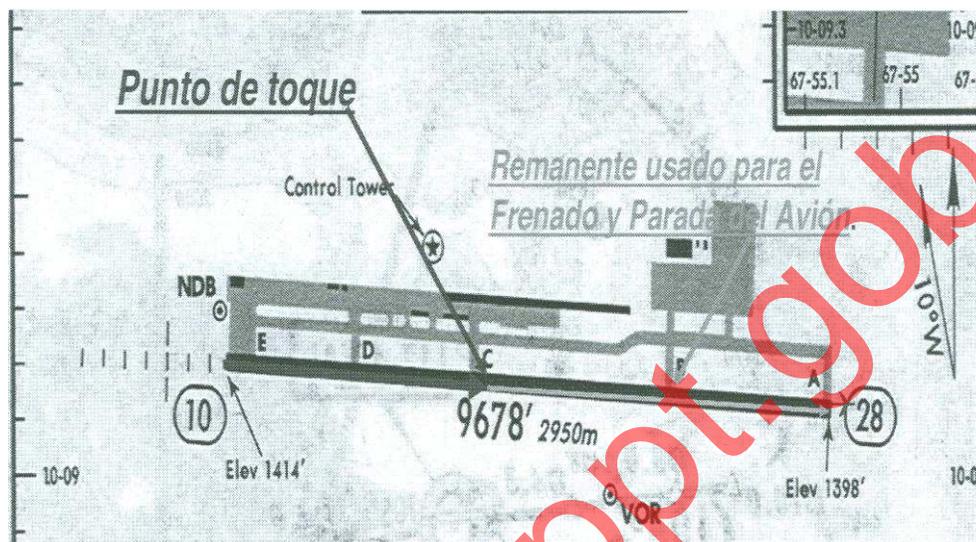
Figura 1.

Para el momento que el Capitán decidió aplicar los frenos nuevamente, no quedaba suficiente pista para el frenado, quedando a unos 10 mts, fuera del umbral de la pista 28.

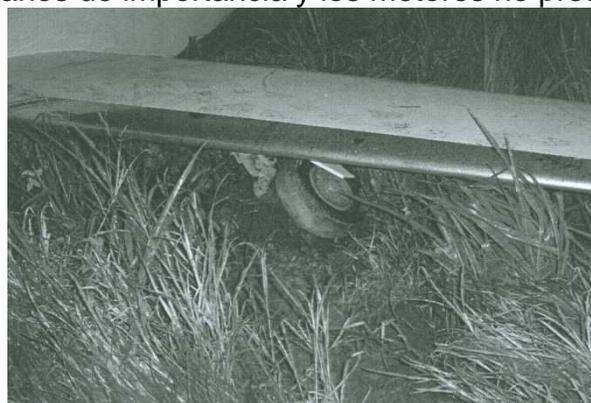
Figura 2. Tren principal izquierdo afectado

**Plano Derecho:** presentó perforación por amortiguador del tren de aterrizaje.

**Tren Principal Derecho:** ruptura de uno de los componentes de amortiguación el cual perfora el plano.

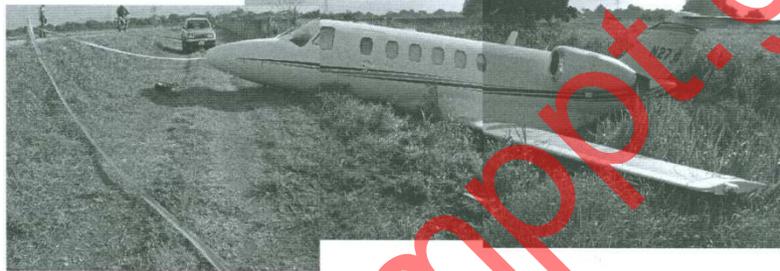
**Nariz:** Abolladura (Deformación) en la Sección de nariz delantera inferior.

**Sección Inferior del fuselaje (Barriga):** Se observó abolladura (deformación) en la sección del tren de nariz y remaches rotos.

**Tren de Nariz:** Se desprendió de su posición quedando la rueda de nariz a unos 3 mts del avión.

Figura 3. Posición de la aeronave luego del accidente.

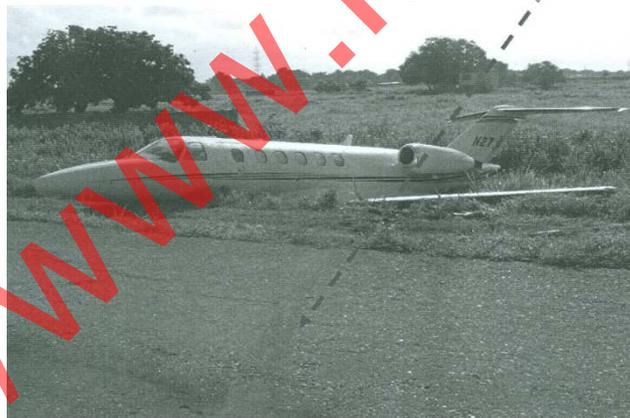
Figura 4. Se observa donde quedó la aeronave respecto a la pista.

En Inspección posterior al accidente realizada por los investigadores, en el sitio de la eventualidad, se pudo evidenciar que horas antes del accidente las condiciones climáticas no eran las mismas, hubo fuertes precipitaciones que inundaron la pista causando el hidroplaneo de la aeronave, es decir, al momento del suceso las condiciones de la pista no eran las adecuadas para un aterrizaje, causando la salida no controlada de pista de la aeronave la cual le produjo daños de importancia en su estructura.

**046/2005-AA1** Efectuar una inspección integral del pavimento y condiciones de la pista 10-28 del aeropuerto Internacional Arturo Michelena Valencia, en cuanto a condiciones de estancamiento de agua y de esta manera evitar posibles hidroplaneos de otras aeronaves.

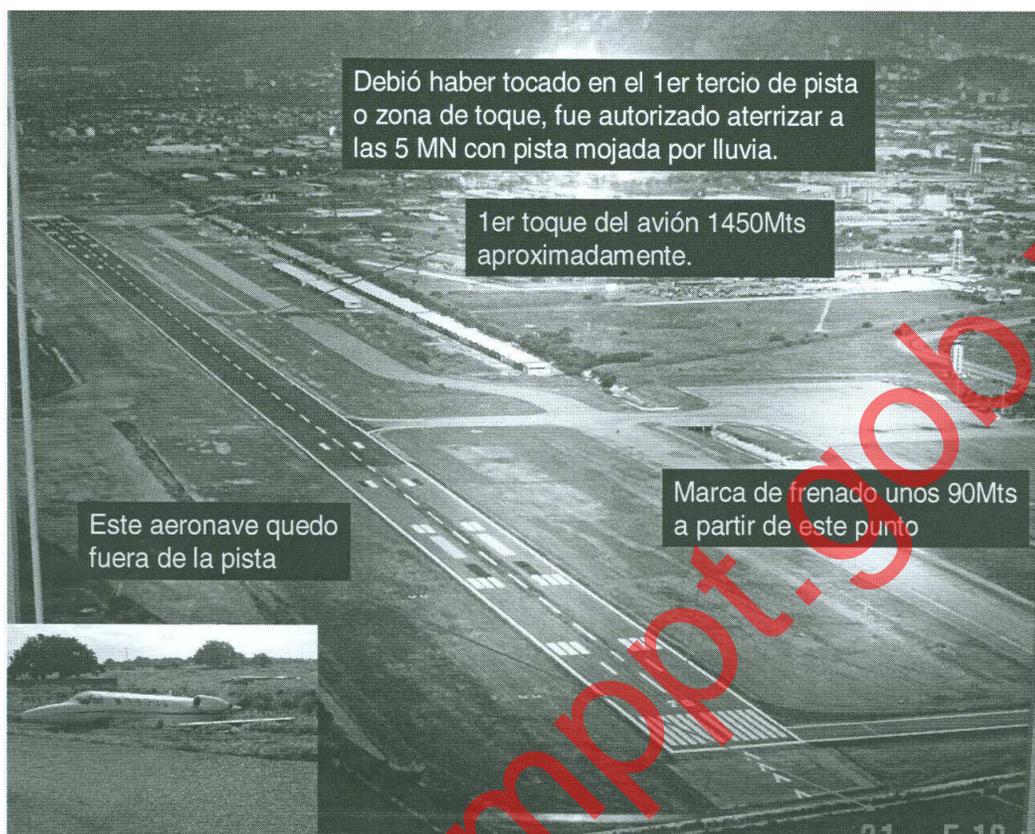
Figura 4. Croquis del accidente en la pista 10/28 del aeropuerto Internacional "Arturo Michelena" Valencia Edo.Carabobo
