INFORME FINAL

EXPEDIENTE 024/2005

INCIDENTE AÉREO

AERONAVE MARCA LET, MODELO 410UVP,

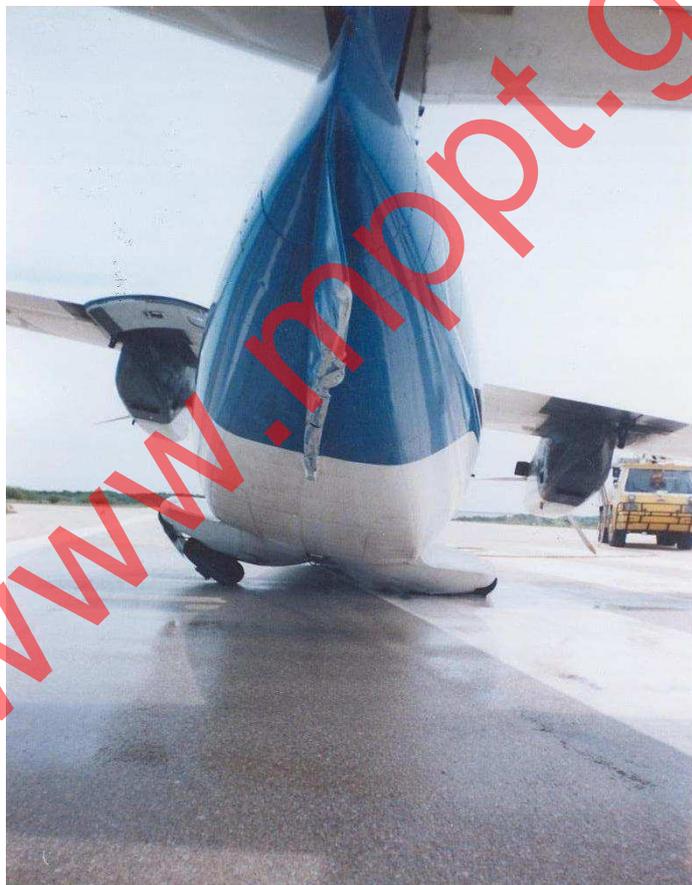
Como consecuencia del incidente, la aeronave presentó daños en la parte inferior del fuselaje y las compuertas de los trenes.

La aeronave impactó con los trenes retraídos contra la pista. Los restos, quedaron agrupados en el punto de impacto.

Fig.1. Daños presentes en la aeronave.

El motor N°2 presentó pérdida de potencia durante el ascenso por lo que la tripulación colocó la aeronave sobre la pista, lo que ocasiono daños en las compuertas del tren y parte del fuselaje.
