INFORME FINAL

EXPEDIENTE 034/2007

ACCIDENTE AÉREO

AERONAVE MARCA: BEECHCRAFT/RAYTHEON, MODELO: A100

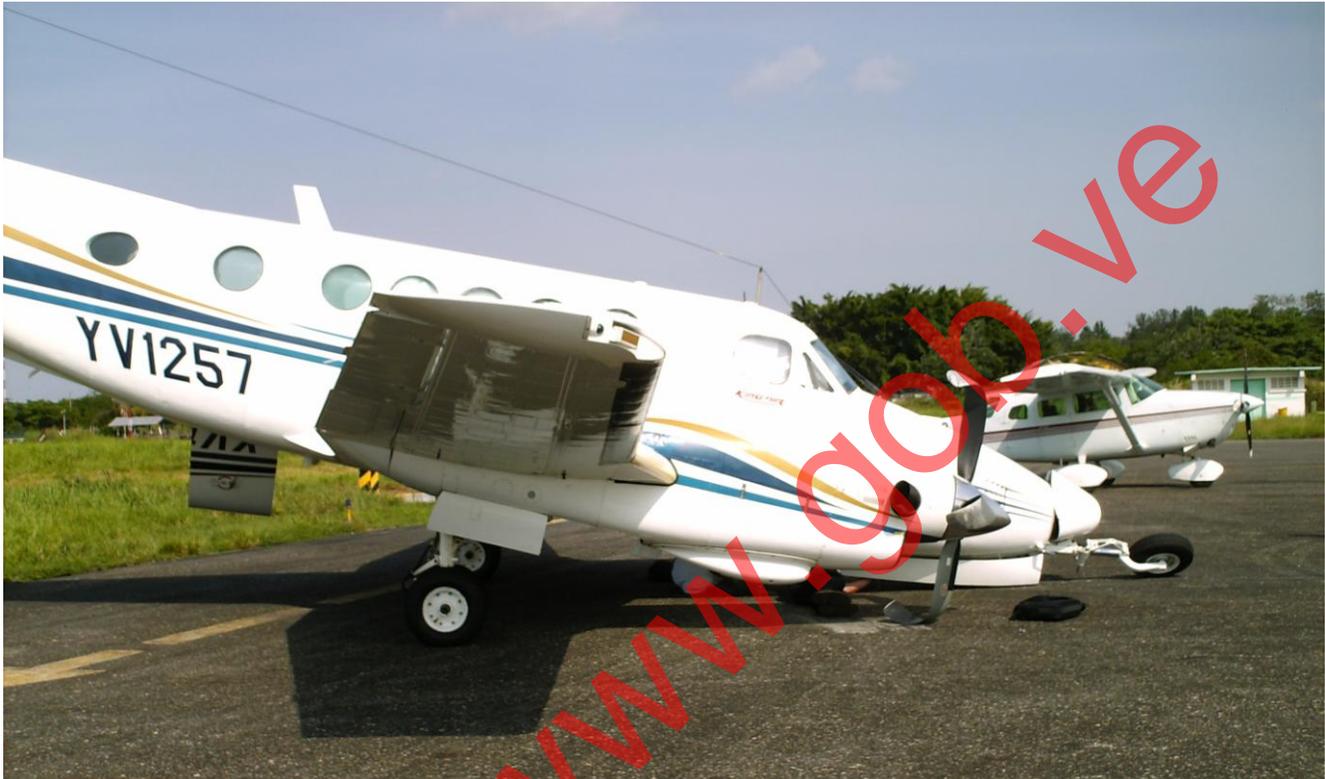
Fig. 1. Fotografía de la aeronave en el lugar del accidente.

La aeronave resultó con daños importantes, visibles en el tren de nariz, ambas hélices, parte superior del pozo del tren de nariz, luces de aterrizaje, radome, superficie inferior delantera de la nariz, antena de radar, mecanismo de aseguramiento, mecanismo de retracción y extensión de dicho tren de aterrizaje y partes eléctricas adyacentes. En la inspección realizada por parte del personal de la Junta de Investigadora de Accidentes de Aviación Civil a la aeronave después del suceso, se constató que el tren de nariz estaba totalmente desplegado hacia adelante y que el pasador del lado derecho que sujeta la pieza central del mecanismo de sobre centro en el área del pozo del tren de nariz no se encontraba instalado.

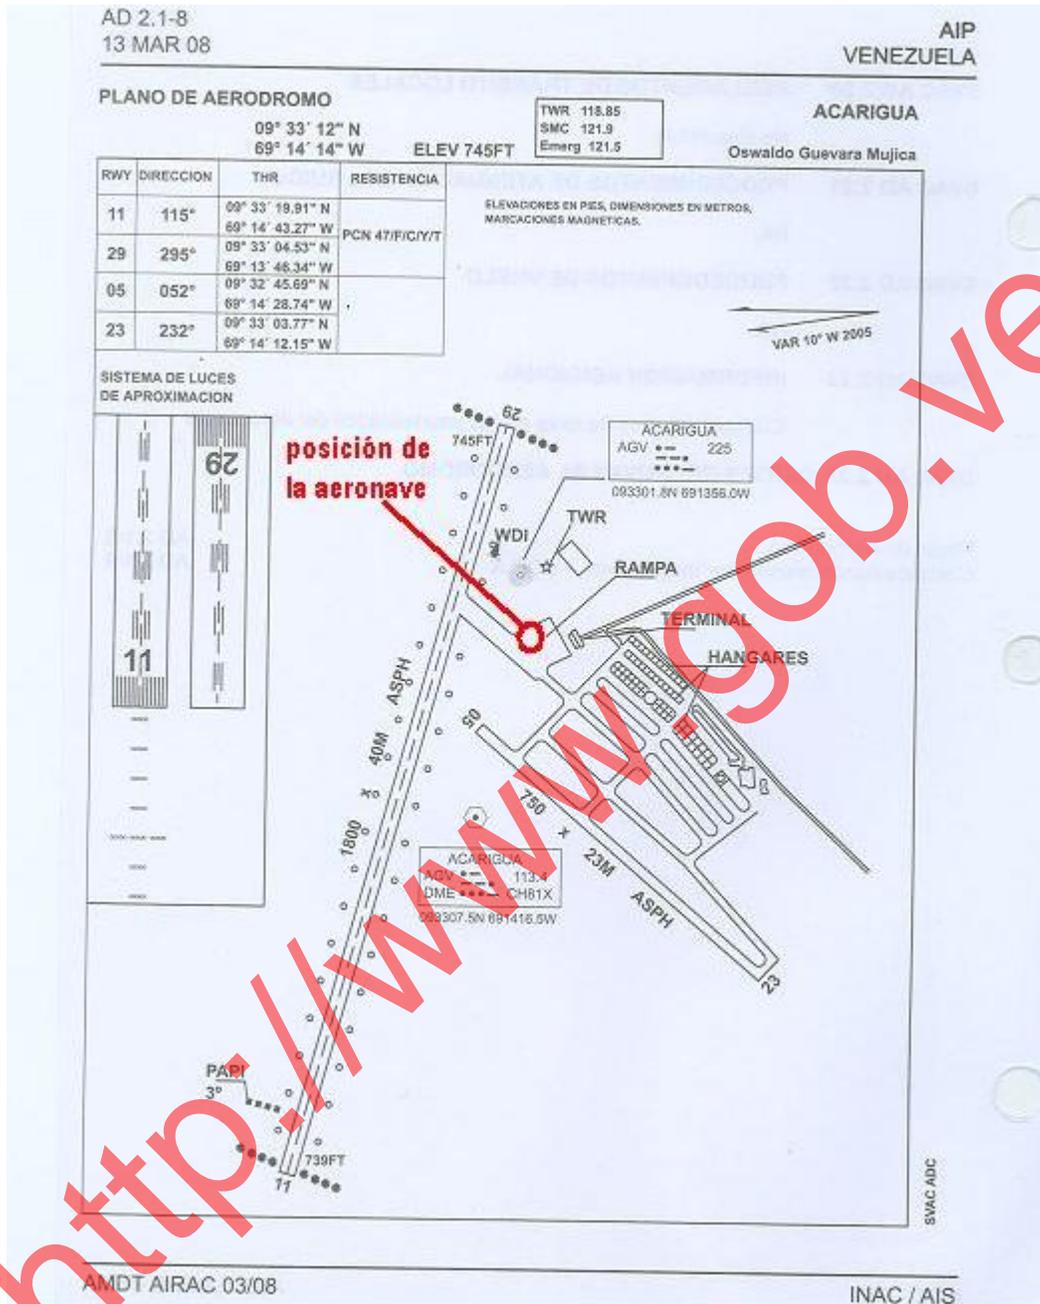
La aeronave impactó contra la superficie de asfalto de la plataforma de estacionamiento frente al terminal aéreo del aeropuerto debido al colapso del tren. Esto ocasionó daños descritos en el punto 1.3, además de los daños ocultos que pudieron ocasionarse en los motores por parada brusca y componentes ubicados sobre el pozo del tren de nariz.

Fig. 2. Sitio del accidente en el Aeropuerto de Acarigua, Edo. Portuguesa.

Según las marcas dejadas en el pavimento correspondientes al impacto de las hélices, la aeronave se desplazó hacia adelante recorriendo unos 70 centímetros entre el punto de primer impacto de las hélices hasta su posición final en el lugar habilitado para estacionar en la plataforma del terminal.

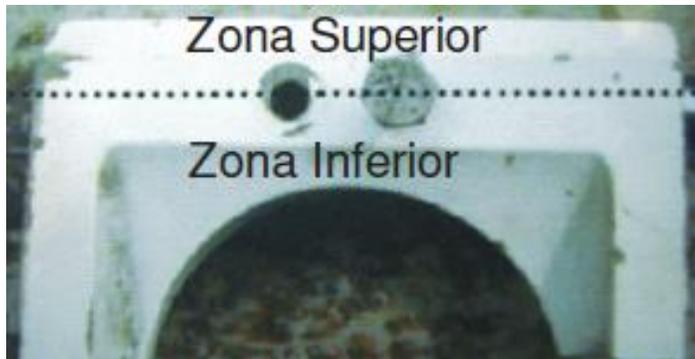
Fig. 3. Línea de Corte del soporte de los pasadores.

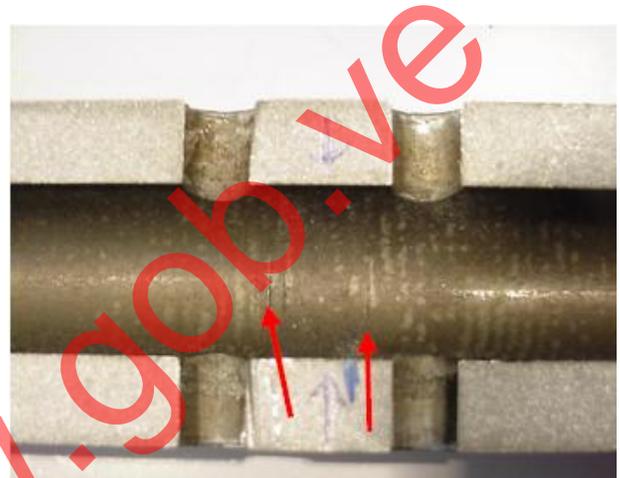
Fig. 4. Marcas de indentación en la superficie interna de la sección superior del soporte.

Es importante notar que dicho análisis reveló a su vez, marcas de indentación en la superficie interna del soporte, producidas por el pasador instalado en pasadas oportunidades, que demuestran que dicho pasador estuvo colocado correctamente en gran parte de la vida en servicio del mecanismo de sobre centro.

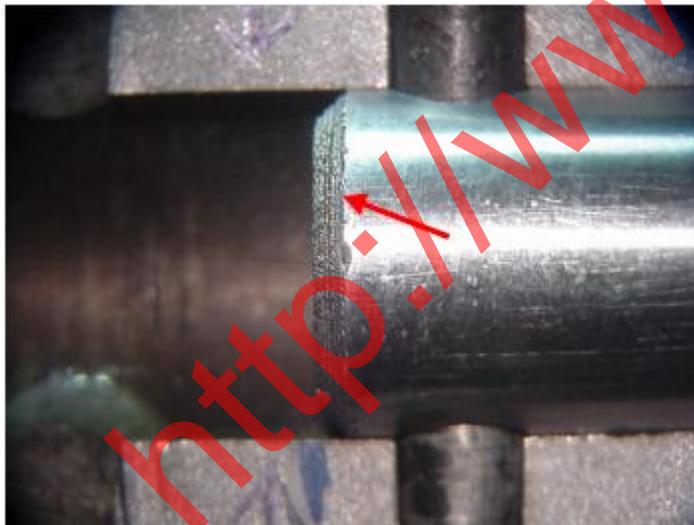
Fig. 5. Borde del extremo del pasador que produjo las marcas de indentación en la superficie interna del soporte.

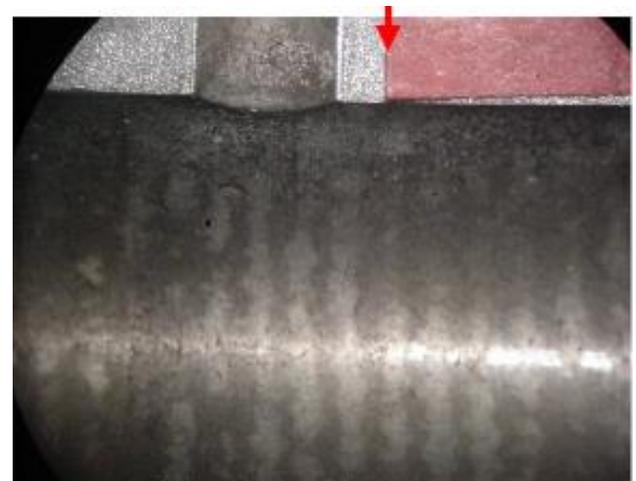
Fig. 6. Zona donde se apoyaría el borde del extremo del pasador si estuviese mal instalado, y donde no se aprecian marcas de indentación.

- Los análisis de laboratorio efectuados al soporte de los pasadores de seguridad del mecanismo de sobrecentro revelaron la inexistencia de marcas en la superficie interna del soporte que sugieran la instalación incorrecta y/o movimiento longitudinal del pasador de seguridad faltante que produjo el colapso del tren de nariz.

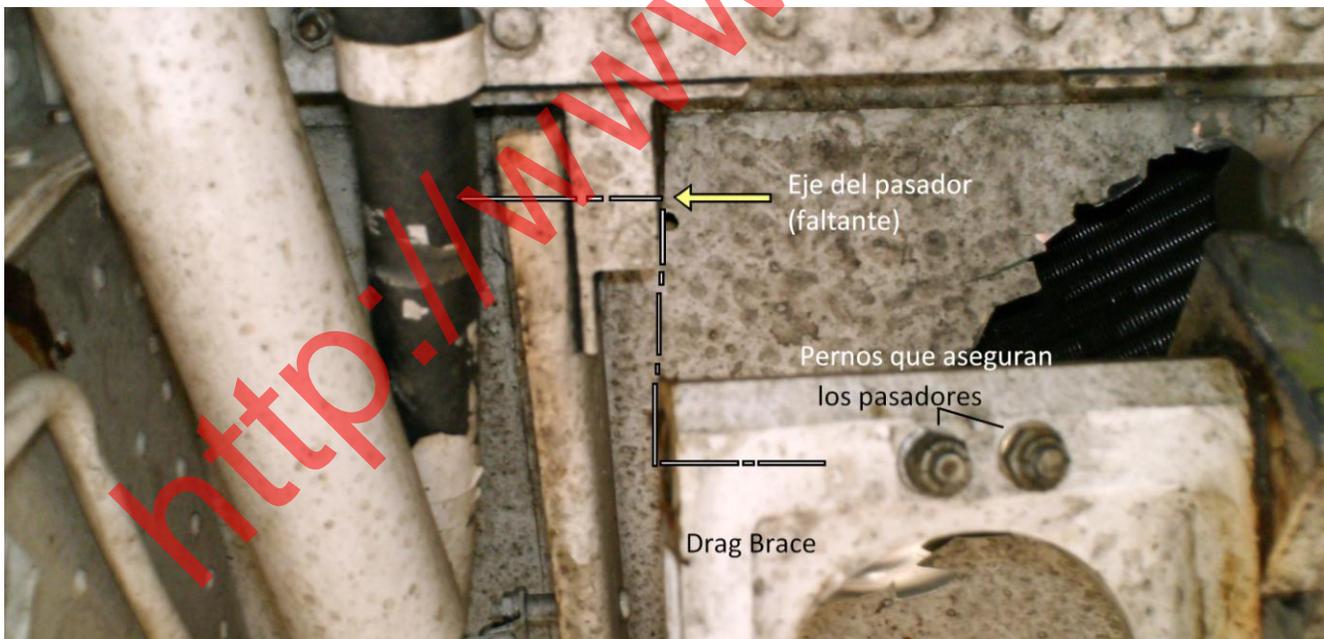
Para el momento que el personal de la Junta Investigadora de Accidentes de Aviación Civil realizó la inspección al tren de nariz luego del accidente, se pudo constatar que uno de los pasadores que sujeta la pieza central del mecanismo de sobre centro (drag brace) a la estructura en el área del pozo del tren de nariz no se encontraba instalado.

La piel de aluminio del área circundante al soporte donde se aloja el pasador del lado izquierdo presenta daños que, según la disposición de las fallas, características de la rotura y los esfuerzos que soportan normalmente estas piezas, sugieren fractura por sobrecarga, tanto por el esfuerzo en el extremo del pasador instalado como la tensión en la piel de la estructura adyacente al soporte del drag brace. Se encontró que ambos pernos que aseguran los pasadores en su posición estaban instalados.

Fig. 7. Fotografía de la pieza central del mecanismo de sobre centro del tren de nariz (Drag Brace) y unión al soporte estructural donde se aloja el pasador faltante.

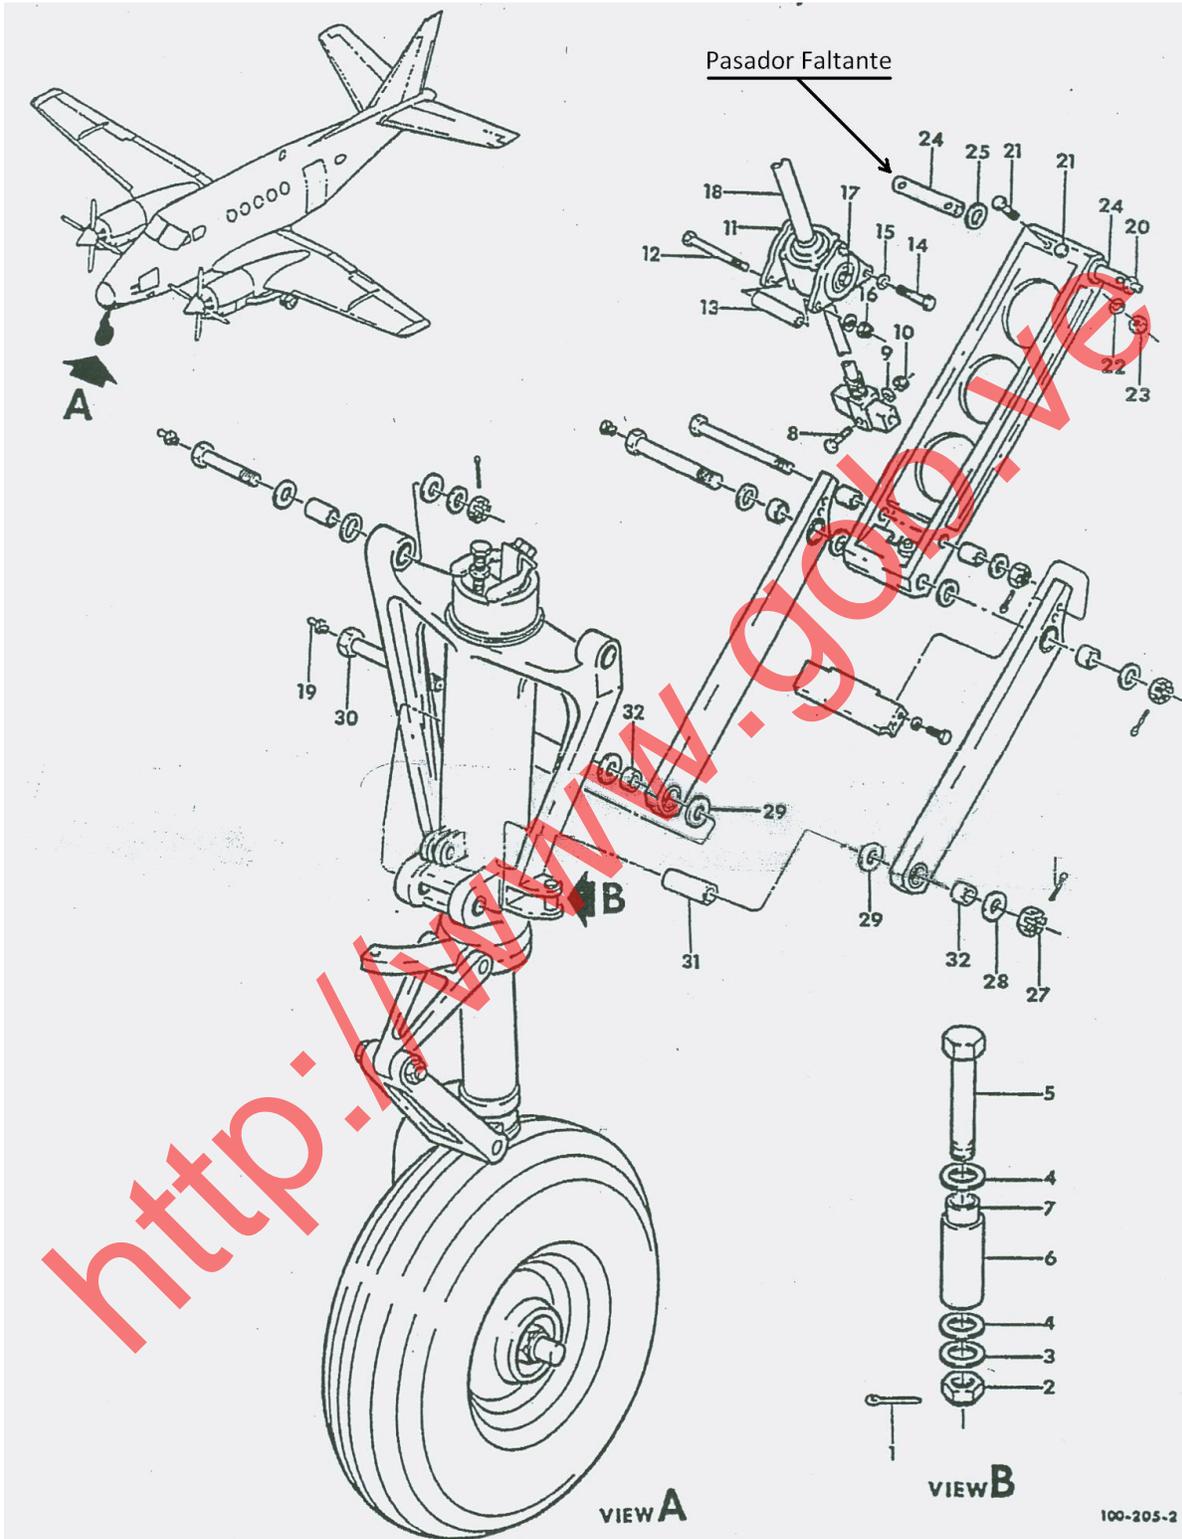
Fig. 8. Ilustración del tren de nariz, donde se indica el pasador faltante.

De modo que, la inspección posterior al accidente permitió comprobar que dicho mecanismo de sobre centro se separó de la estructura superior del pozo del tren de nariz, produciendo daños en dicha estructura y la piel circundante al soporte antes mencionado, debido a la falta del pasador de seguridad que no fue hallado. La ausencia de este pasador trajo como consecuencia el colapso del tren de nariz.

- El colapso del tren de nariz durante la maniobra de estacionamiento fue producido por la sobrecarga de esfuerzos en el soporte izquierdo del mecanismo de sobre centro del tren a la estructura de la aeronave, debido a la falta del pasador en el lado derecho de dicho soporte estructural.

Factor Causal: Humano. No fue instalado el pasador de seguridad derecho del mecanismo de sobre centro del tren de nariz.

034/2007-AA1. Desarrollar y emitir una instrucción técnica obligatoria o documento equivalente para verificar la instalación correcta de los pasadores que sujetan la pieza central del mecanismo de sobre centro del tren de nariz en las aeronaves marca: Beechcraft/Raytheon, modelo: A100 y similares.
