# INFORME FINAL

*EXPEDIENTE 008/2007*

## ACCIDENTE AÉREO

AERONAVE MARCA **CESSNA**, MODELO **177B**

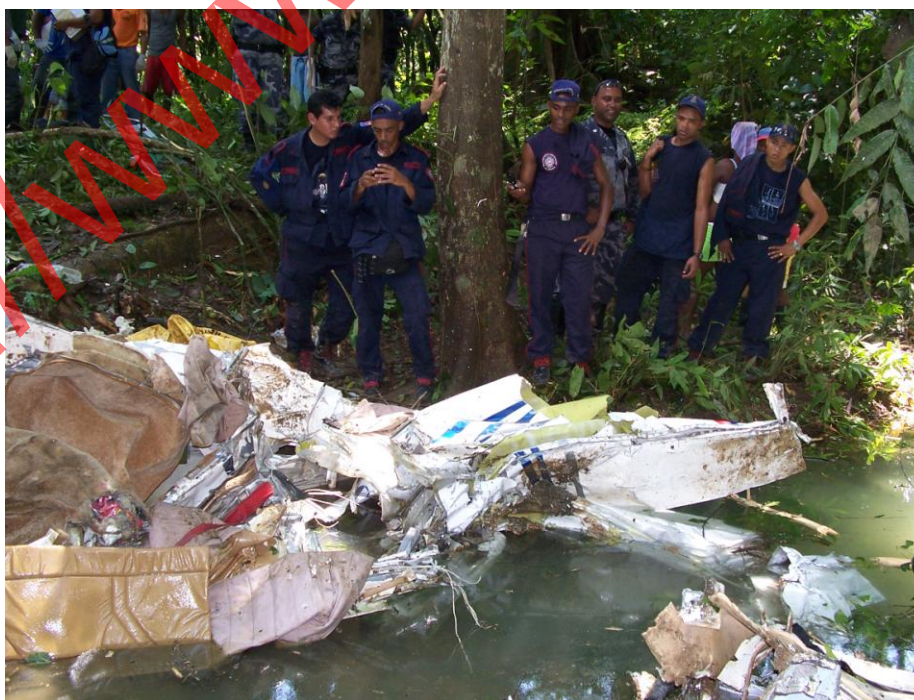
La aeronave quedó totalmente destruida como resultado del impacto contra el terreno.

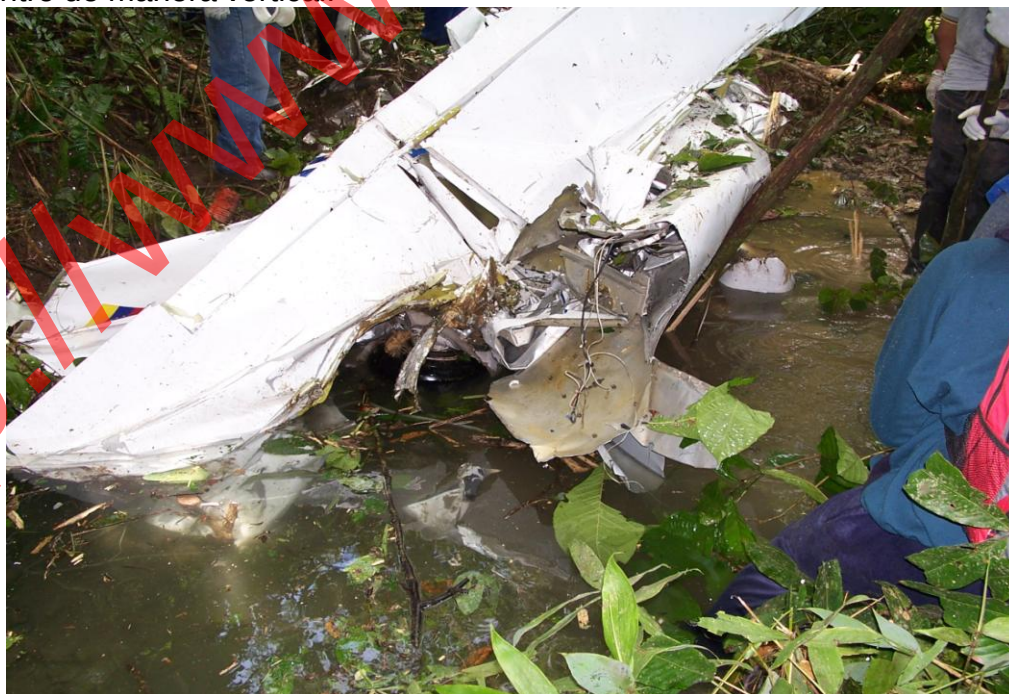
De acuerdo a la información recopilada por la DGPIAAE y de las evidencias encontradas durante la inspección a la aeronave y al lugar donde quedó ubicada la misma después del accidente, se pudo constatar que no hubo dispersión de restos de la aeronave encontrándose toda la estructura dentro del caño del río Macay en un radio de 80 metros cuadrados aproximadamente, lo que indica que ésta entró de manera vertical.

Fotografía 1. Lugar donde se encontró la aeronave

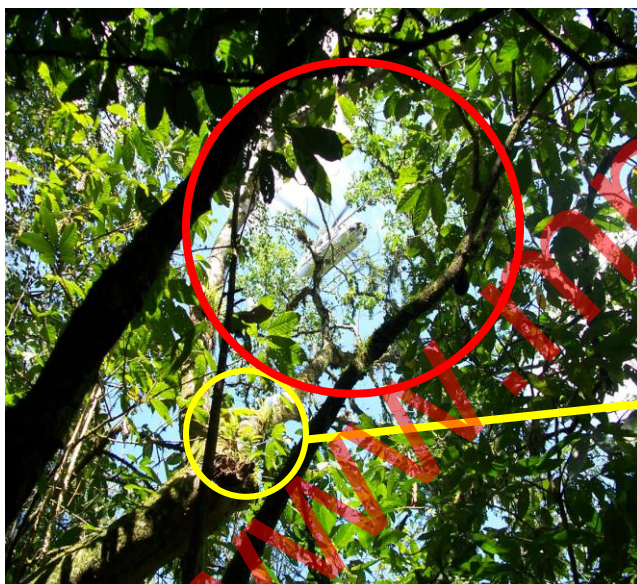
La zona del impacto es un área selvática, no se encontró evidencias que indicaran que la aeronave se trasladara longitudinalmente, entrando de manera vertical entre los árboles.

Fotografía 2 Sitio por donde entró la aeronave

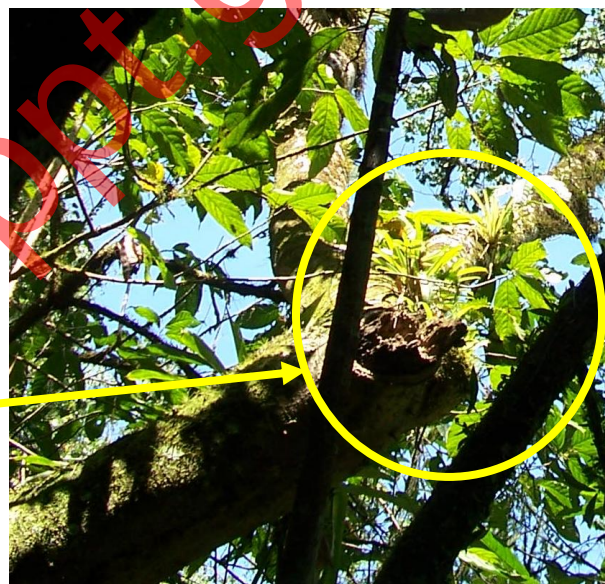
Fotografía 3 Rama del árbol que partió.
