# INFORME FINAL

*EXPEDIENTE 032/2006*

## **INCIDENTE AÉREO**

**AERONAVE MARCA: CESSNA, MODELO: C-207**

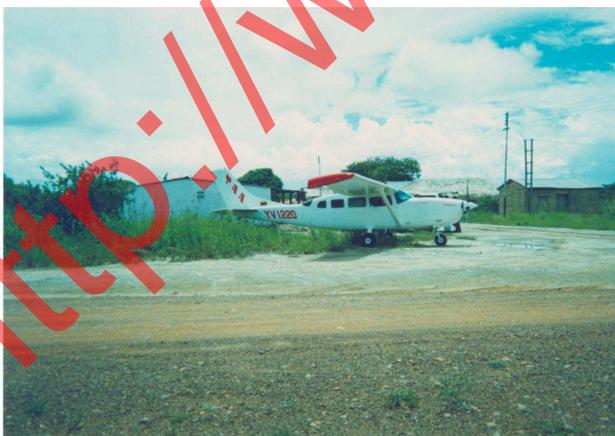
La aeronave aterrizó en una carretera asfaltada (Vía Perimetral de la Paragua), a 10 NM Radial 030° del aeródromo La Paragua, la aeronave no resultó con ningún tipo de daño.

Fig. 1 La aeronave YV1220 después del aterrizaje de emergencia.

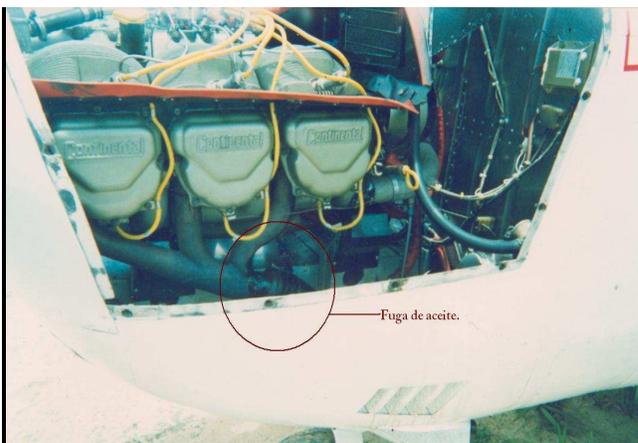
Fig.2 Donde se observa la fuga de aceite

de daño en la estructura del aeronave ni a los pasajeros, sin embargo se pudo detectar que hubo una fuga de aceite por el tapa válvula de uno de los cilindros que caía sobre el tubo de escape.

Se pudo evidenciar que la aeronave presentó una fuga de aceite por el tapa válvula de uno de los cilindros, que caía sobre el tubo de escape, no hubo ningún reporte de parte del piloto en el cual manifestara que tenía algún problema a bordo o de que la aeronave ya había presentado fallas similares.

Esta Dirección General, una vez analizados los factores primordiales que intervienen en el causal de un accidente e incidente de aviación como son: Factor Humano, Factor Material y Factor Físico, y tomando en cuenta las características del incidente y las evidencias recopiladas en el transcurso de la investigación, considera que el factor causal de este incidente fue el Factor Material.

032/2006 PIL1 Para evitar la concurrencia de este tipo de incidente, se recomienda a los pilotos antes de realizar los vuelos utilizar siempre la lista de chequeo ajustada al Manual de Procedimientos de la aeronave, es decir efectuar inspecciones de prevuelo, que permitan un mejor desempeño y seguridad en el vuelo.
