# INFORME FINAL

*EXPEDIENTE 005/2011*

**ACCIDENTE AÉREO**

**AERONAVE MARCA BELL HELICOPTER, MODELO 206B**

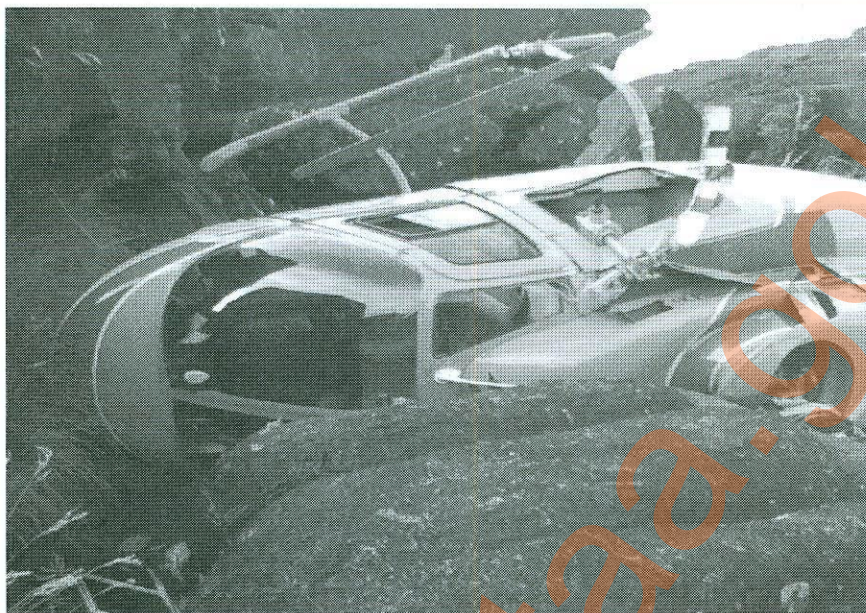
Como consecuencia del impacto, la aeronave resultó totalmente destruida.

Fig.1. Daños presentes en la aeronave.

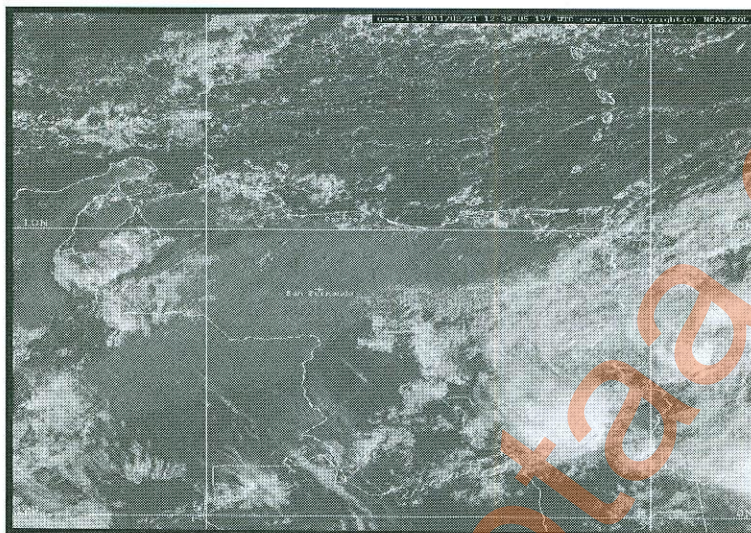
**Fig 2.** Imagen satelital del 21 DE FEBRERO DE 201 A LAS 08:09 HLV.

En las imágenes del satélite, espectro visible, se puede apreciar el cielo parcialmente nublado, siendo la nubosidad presente del tipo cúmulos. Es importante destacar, que no se observa procesos convectivos severos, es decir, nubosidad del tipo cumulonimbos.

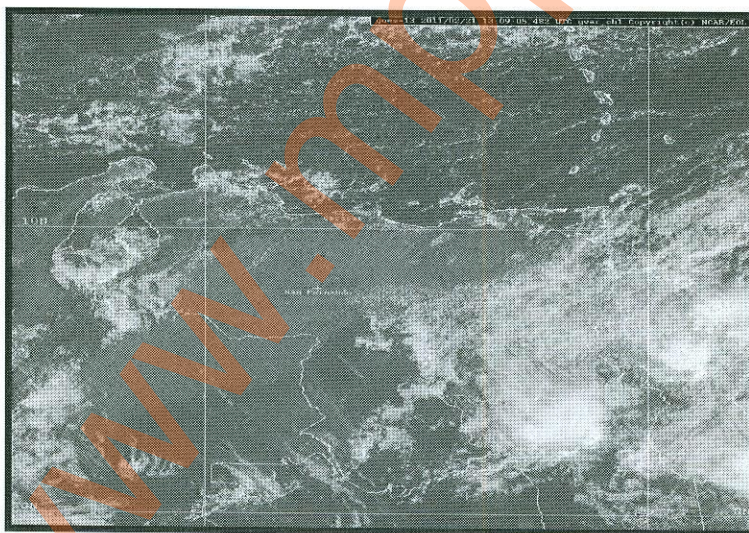
**Fig 3.** Imagen satelital del 21 DE FEBRERO DE 2011 A LAS 08:39 HLV.

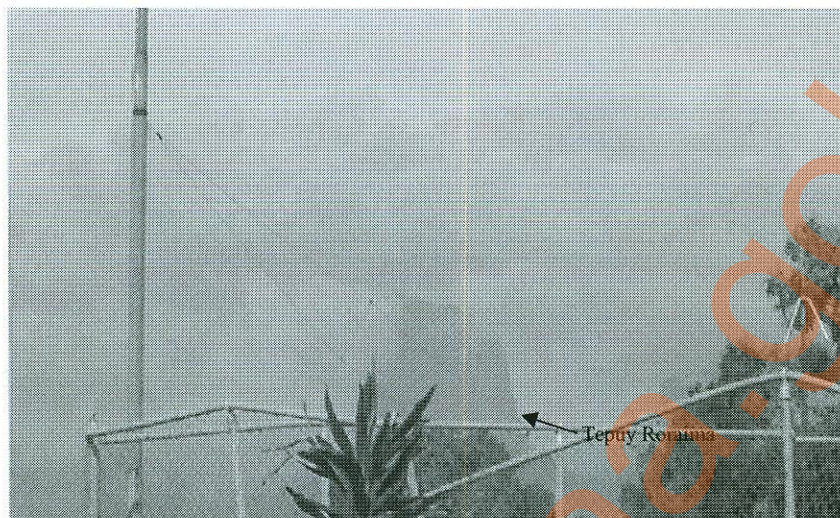
El día posterior al accidente, la cima del Tepuy se encontraba totalmente nublada y en las zonas cercanas, presencia de leves precipitaciones.

Fig. 4 Clima presente en el Roraima.

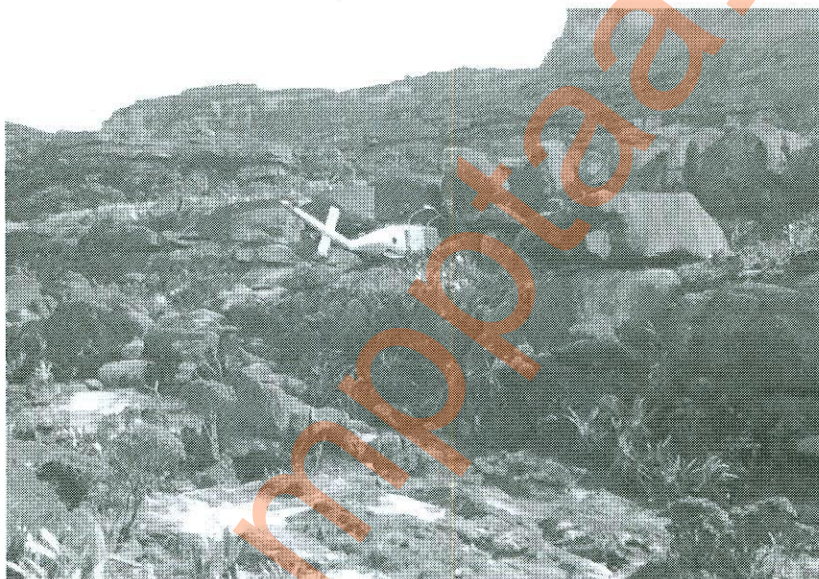
La aeronave impactó contra el terreno, quedando incrustada entre las rocas. Los restos, quedaron agrupados en el punto de impacto.

Fig. 6 Lugar de impacto.
