# INFORME FINAL

*EXPEDIENTE 064/2011*

**AERONAVE MARCA M.BOLKOW.**

**MATRÍCULA YV2717**

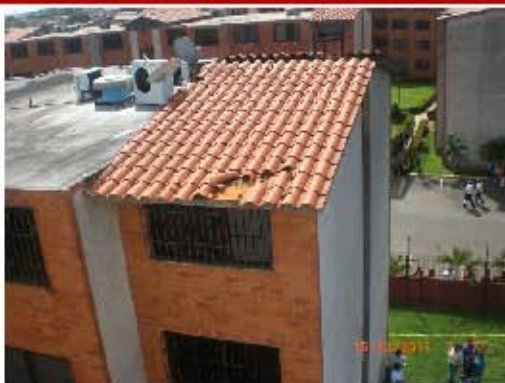
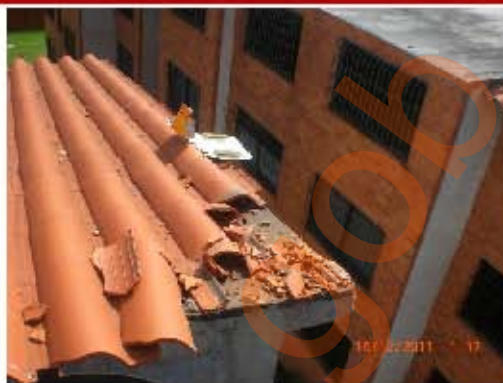
**Detalles de los daños causados por las palas tanto del rotor principal como el rotor de cola de la aeronave (Fuente DGPIAAE 2011).**

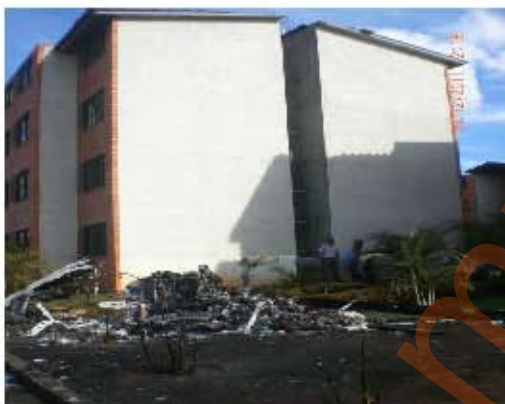
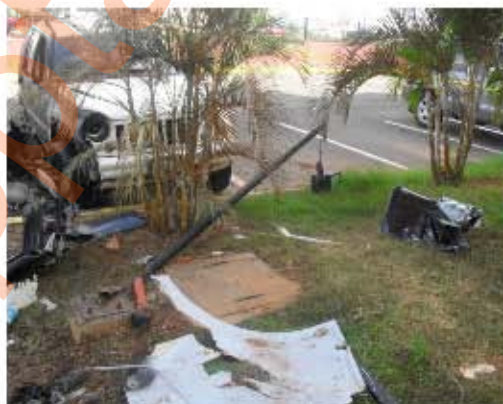
**Detalle de los daños que causó el impacto de la aeronave en algunas áreas de la zona residencial "Las Blanquillas" Puerto Ordaz, estado Bolívar (Fuente DGPIAAE 2011)**

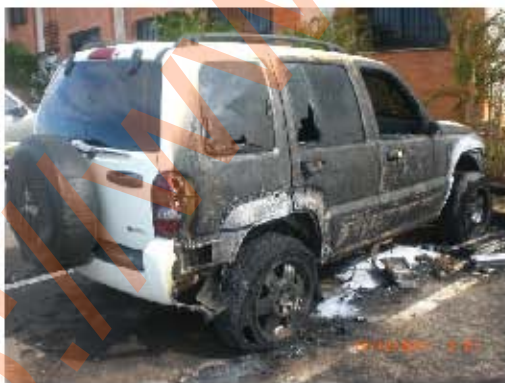
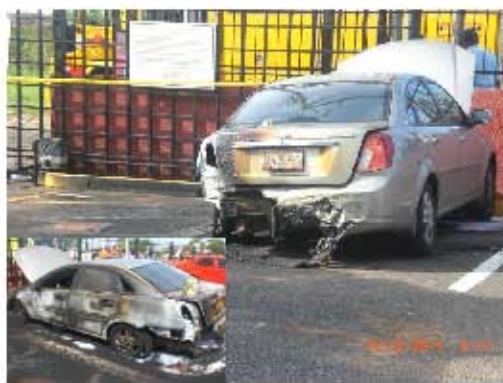
**Figuras 5 y 6 Detalle de los daños causados por el fuego a los autos estacionados cerca del sitio de impacto. Fuente DGPIAAE 2011.**

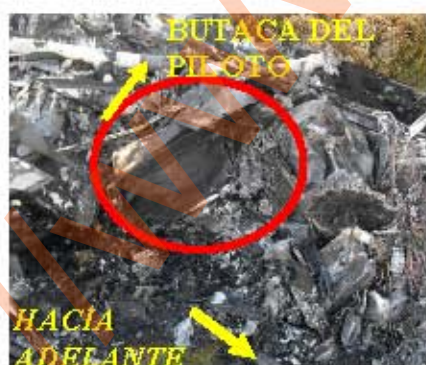
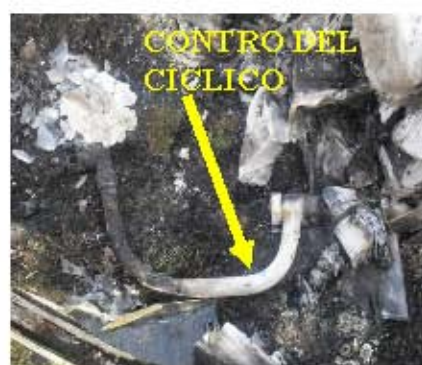
**CABINA DE MANDO:** Toda la sección del panel de instrumentos, butacas, cíclico y colectivo quedaron totalmente destruidos e incinerados (ver figuras 8 y 9).

**Condiciones en la que quedó la cabina de mando. (Fuente DGPIAAE 2011).**

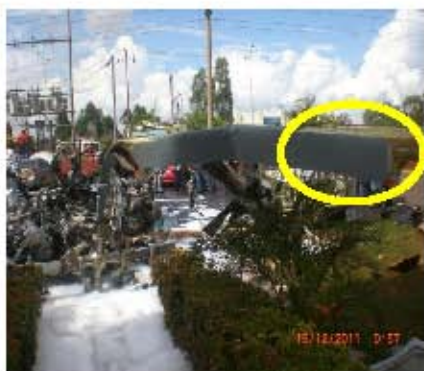
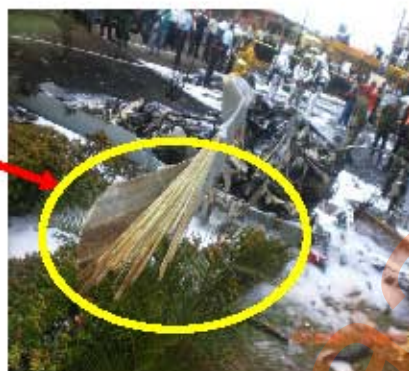
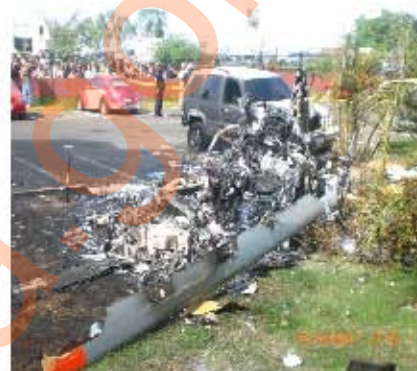
**ROTOR PRINCIPAL Y ROTOR DE COLA:** Las palas del rotor principal resultaron con rupturas y separación de los materiales que la componen. Esto denota que la aeronave impactó con ambos motores operativos (ver figuras de la 10 a la 12).

**Detalles de los daños en las palas del rotor principal. (Fuente DGPIAAE 2011).**

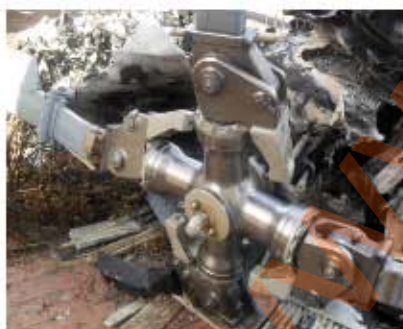
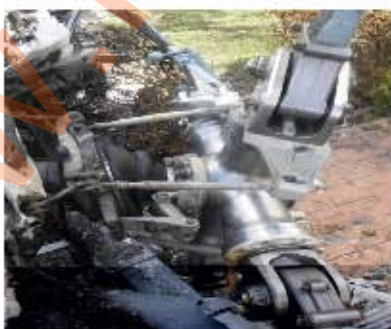
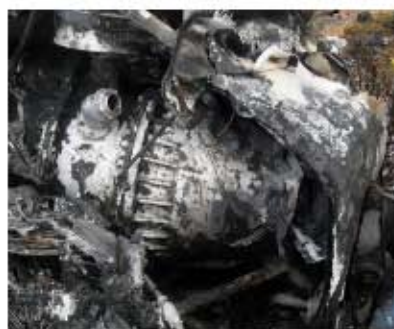
El hub del rotor principal resultó sin daños. Los links de paso de las palas del rotor principal que van unido al plato azimuthal (Swashplate) presentaron daños leves y no evidenciaron fracturas o desprendimiento. La transmisión del rotor principal, en la sección externa no evidenció daños, sólo se encontró deteriorada la capa de pintura producto del fuego a que fue sometida la misma como consecuencia del impacto (ver figuras de la 13 a la 15).

**Condiciones en las que quedaron el hub, los links de paso, la transmisión y los links de las palas del rotor principal. Fuente DGPIAAE 2011.**

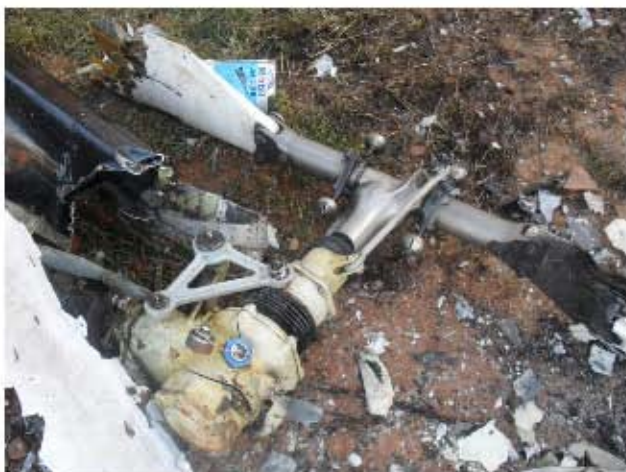
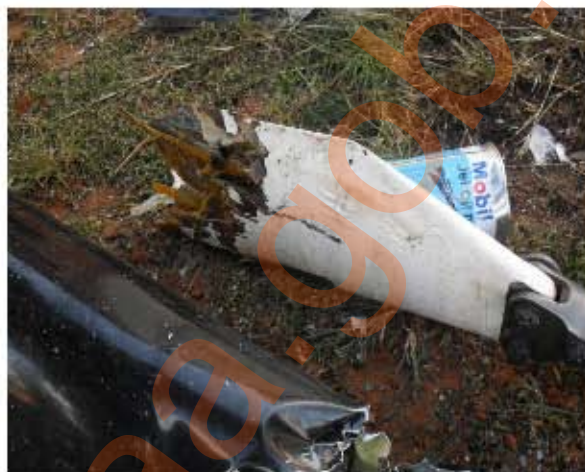
Las palas del rotor de cola y la caja de 90° resultaron destruidas (ver figuras 16 y 17).

**Detalles de los daños tanto en la caja de 90° como en las palas del rotor de cola (Fuente DGPIAAE 2011).**

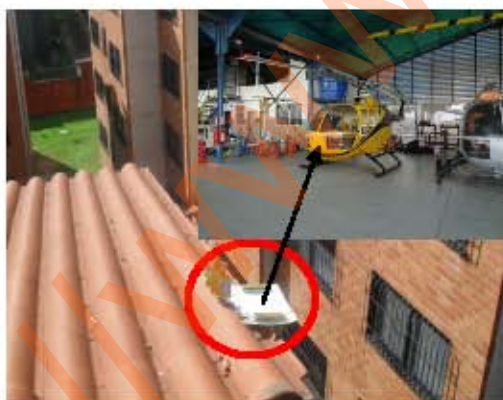
**Figura 18.**

**Compuerta de acceso del compartimiento de la batería (Fuente DGPIAAE 2011).**

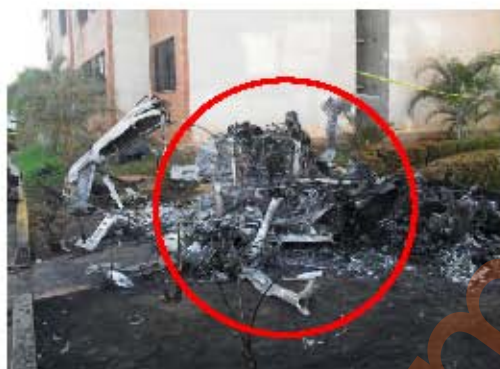
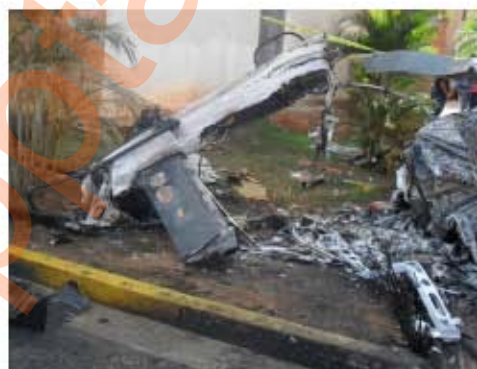
**Detalles del deterioro de la sección central inferior del fuselaje, los esquís y el botalón de cola (Fuente DGPIAAE 2011).**

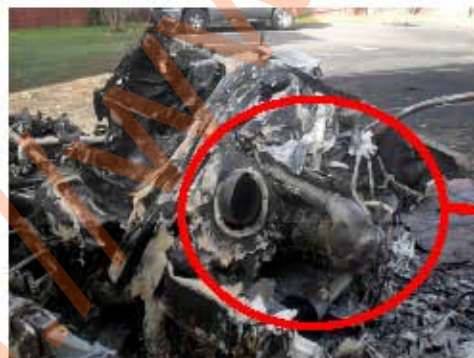
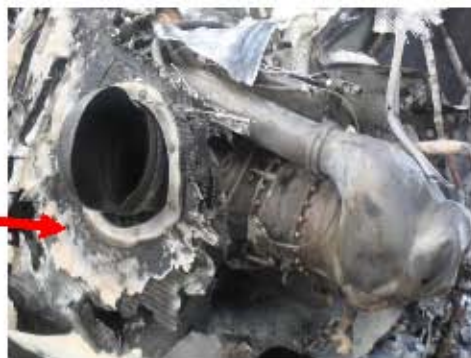
MOTOR: Las toberas de escape de ambos motores resultaron deformadas y con abolladuras, ambos motores resultaron con fuertes golpes y con mucho hollín producto del incendio (ver figuras 24 y 25).

**Detalles de los daños en los motores después del impacto (Fuente DGPIAAE 2011).**

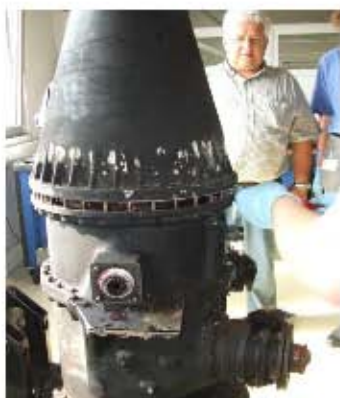
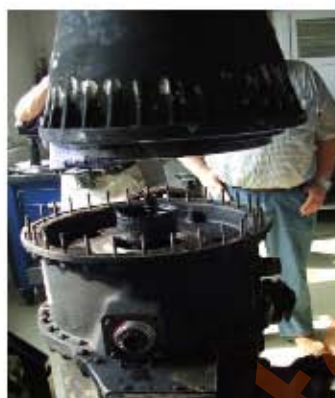
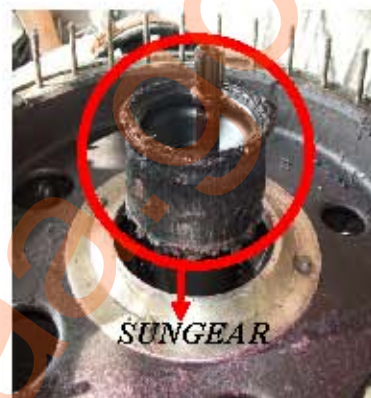
Durante la inspección efectuada en la planta ensambladora de las transmisiones de los helicópteros M.BOLKOW BO-105 series llamada ZF LUFTFAHRT de Eurocopter, presenciada por personal de esta Dirección General de Prevención e Investigación de Accidentes Aéreos, se pudo observar el desensamble de la transmisión principal, modelo: FS72B, S/N 1005, que pertenecía a la aeronave YV2717. En el acto se encontró el engranaje principal llamado "Sungear" o "

Engranaje Planetario (Planetary Drive)" totalmente destruido. Este engranaje es el que va acoplado al mástil del rotor principal, el mismo llegó al punto de fundirse debido a la sobre temperatura masiva a la cual fue sometido debido a la falta de lubricación en ese punto. (Ver figuras de la 28 a la 30).

**Fotografías que detallan el desensamble de la transmisión y el sungear destruido (Fuente DGPIAAE 2011).**

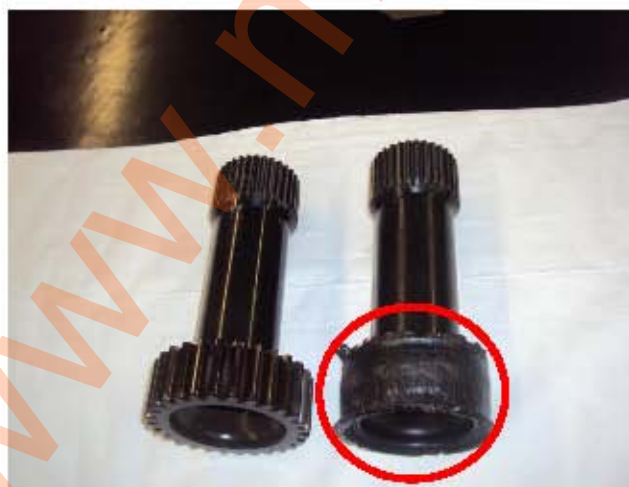
**Figura 32. Fotografía que compara un Sun gear nuevo con el deteriorado (Fuente DGPIAAE 2011).**

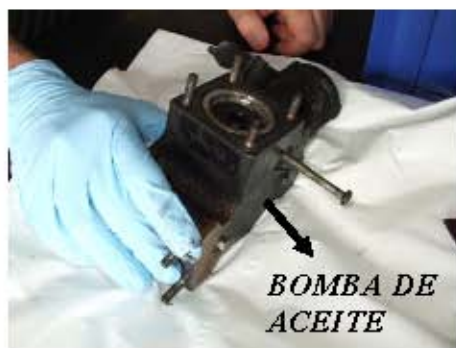
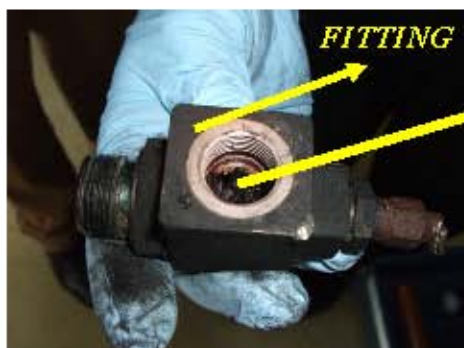
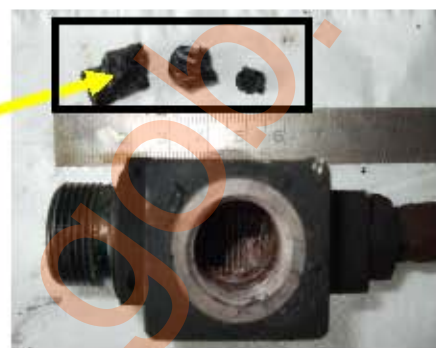
Se continuó con el desensamble de la transmisión y se encontró una obstrucción en el fitting que está conectado después de la bomba (Ver figuras de la 33 a la 35).

**Fotografías que muestran restos de aceite (Fuente DGPIAAE 2011).**

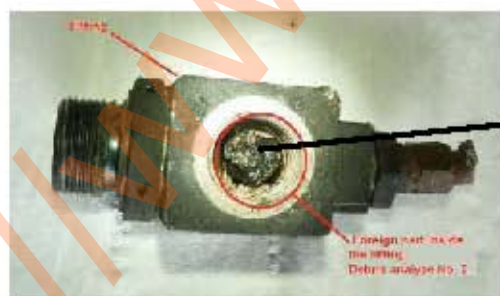
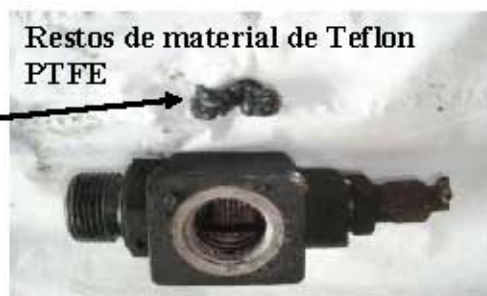
El reporte final del análisis espectrométrico del aceite de la transmisión emitido por el Laboratorio del Departamento de Seguridad de Vuelo de Eurocopter nos muestra que la formación gomosa encontrada a la salida de fitting fue originada por un tapón ciego de material de Teflón PTFE que fue colocado en la conexión de la línea que suministra aceite al sistema de engranajes de la transmisión para evitar contaminación (ver figuras de la 36 a la 39).

**Detalle del resto encontrado dentro del fitting identificado como material de Teflón PTFE (Fuente ECD EUROCOPTER 2011).**

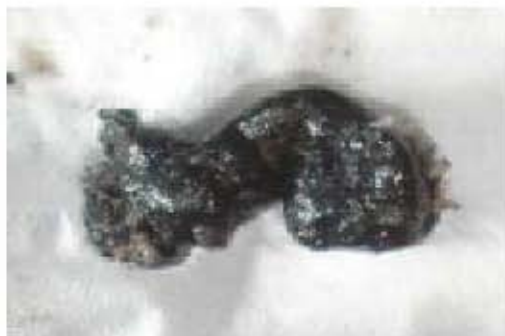
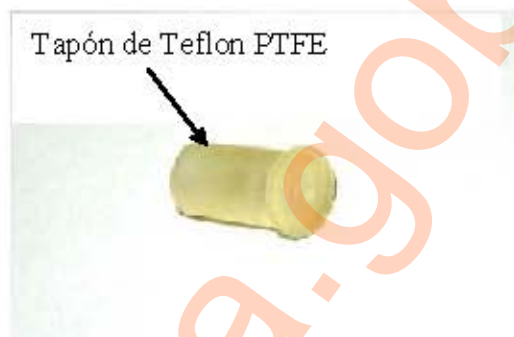
*Resultado del análisis realizado a los restos encontrados en el fitting a través del Laboratorio del Departamento de Seguridad de Vuelo de Eurocopter. Los resultados de este análisis apuntaron a que el material encontrado en los restos, pertenece a un tapón ciego fabricado de teflón que fue colocado en la línea de aceite que va conectada al fitting. Fuente ECD EUROCOPTER 2013*

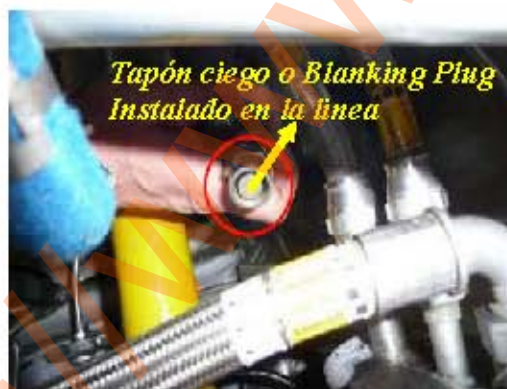
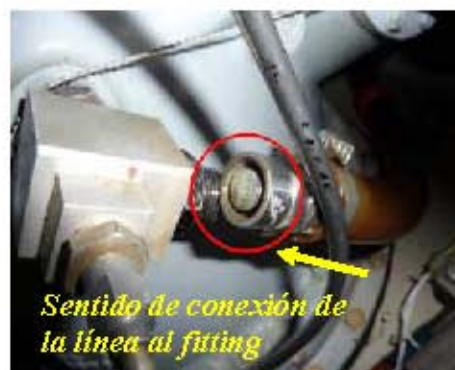
Se puede observar en la figura 44 (lado izquierdo) el tapón ciego instalado en la línea de aceite luego de haber sido desconectada para efectos de proteger por contaminación del circuito de lubricación de la transmisión, ya que la misma fue removida de la aeronave por efectos de mantenimiento. En la figura 45 (lado derecho) hace referencia a la conexión de la línea de aceite al fitting. De acuerdo a lo investigado por el Laboratorio de Eurocopter, lo que pudo haber ocurrido es que el personal de mantenimiento instaló la línea sin tener la previsión de remover el tapón o protector que se encontraba en el interior de dicha línea.

**Detalle de la colocación del tapón ciego en la línea surtidora de aceite de la transmisión (Fuente ECD EUROCOPTER 2013).**

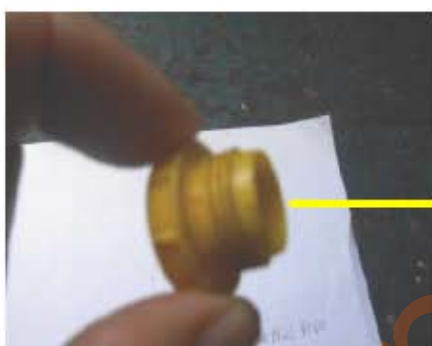
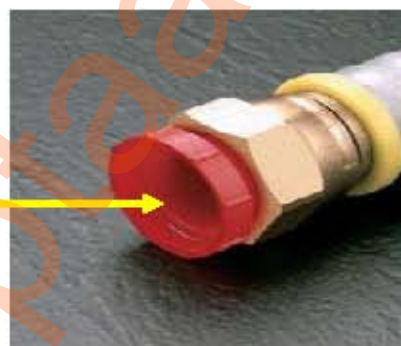
Cabe destacar que este tipo de protector PTFE usado en la línea de conexión al fitting del sistema de lubricación a los engranajes de la transmisión no es el adecuado. El tipo de tapón o protector que se debió haber usado es el CAPLUG PD60, de color amarillo o rojo, adaptable en forma de rosca y es usado altamente en aviación. El material al cual está compuesto este plug es de Polietileno de alta densidad (polímero de alta resistencia). Este tipo de tapón no permite que la línea sea conectada al fitting sin antes removerlo, ya que el mismo cubre el diámetro externo de la conexión de la línea de lubricación del sistema de engranajes de la transmisión (Ver figuras 50 y 51)

*Detalle del tipo de cobertor (CAPLUG) usado en las líneas de lubricación del sistema de engranajes de la transmisión del M. Bolkow BO105.*

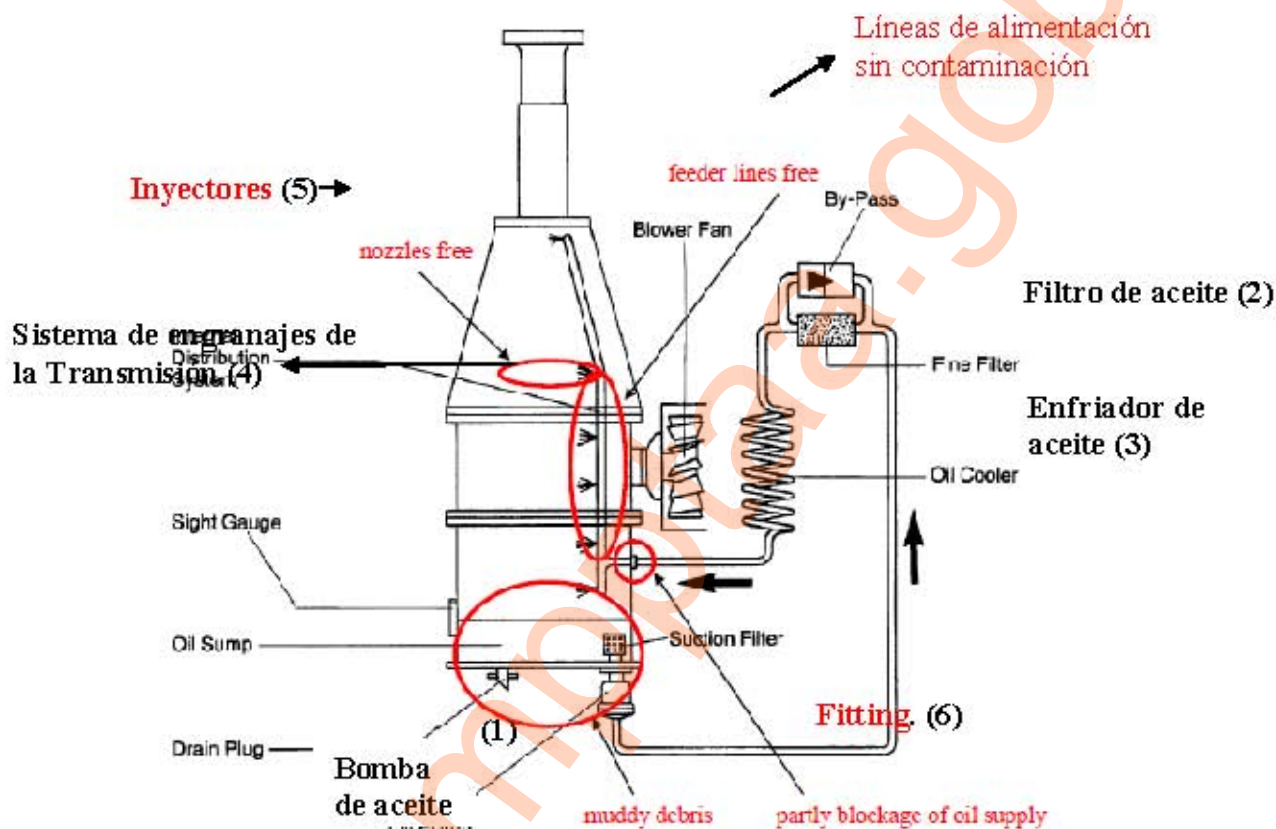
**Figura 52. Descripción del sistema de lubricación de la transmisión y la ubicación del fitting donde hubo la obstrucción parcial de aceite (ECD EUROCOPTER 2013).**

En la salida del fitting se encontraron restos de aceite y carbón, lo que obstruyó parcialmente el paso del aceite hacia los inyectores. Luego el aceite que circuló por hacia los inyectores tenía poco caudal. Otra acotación que ilustra esta gráfica es que las líneas y los inyectores no se encontraron obstruidos.

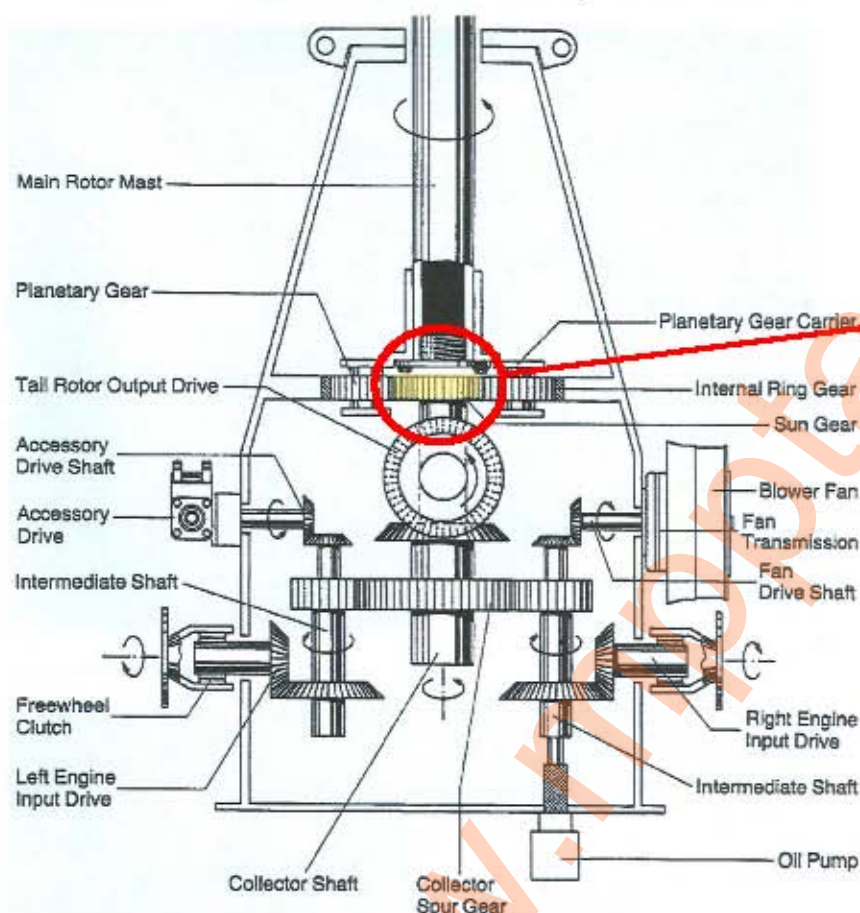
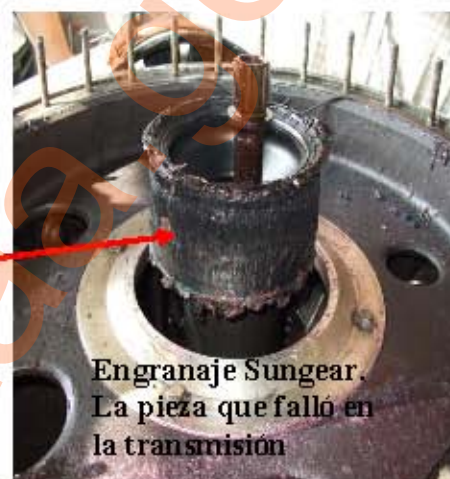
La inspección efectuada en la planta ensambladora de las transmisiones de los helicópteros M.BOLKOW BO-105 series llamada ZF LUFTFAHRT de Eurocopter, que el componente que falló en la transmisión fue el Sungear, debido a la falta de lubricación en el sistema de engranajes producto de una obstrucción parcial del paso de aceite que se encontró en el fitting que está acoplado a la entrada del sistema de inyectores que surten aceite con suficiente caudal y refrigerado. Al fallar este componente, la sección del rotor principal se ve afectado en gran manera (mástil de rotor principal), ya que las revoluciones en las palas del rotor principal disminuyen creando un problema de sustentación en la aeronave (Ver figura 56).

**Figura 56. Ilustración gráfica que detalla el componente afectado por la falta de lubricación y el mismo es llamado Engranaje Solar o "Sungear" (ECD EUROCOPTER 2013).**

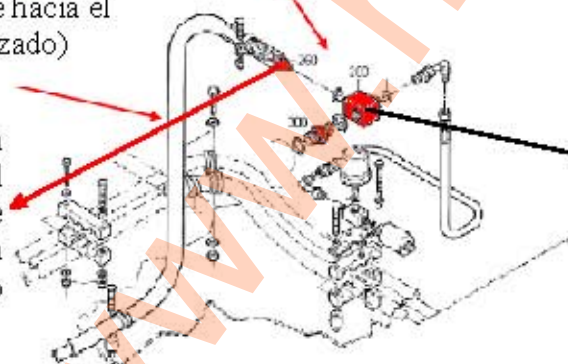
Figuras 57

trabajar, la presión del aceite venció las paredes de la superficie del plug o tapón hasta el punto de desplazar el material de teflón a las cavidades internas del fitting restringiendo el paso del aceite hacia el sistema de engranajes de la transmisión. Es por eso que el componente Engranaje Solar (Sungear) falla por falta de lubricación y esto trae como consecuencia que se eleve la temperatura a tal punto de fundirse el material, perdiendo la capacidad de transmisión de potencia al rotor principal, como lo indica en la figura anterior 56 (ver figura 57 y 58).

Conexión de la línea  
de lubricación al  
fitting (Lugar donde  
se encontraba  
colocado el tapón o  
plug de teflón)

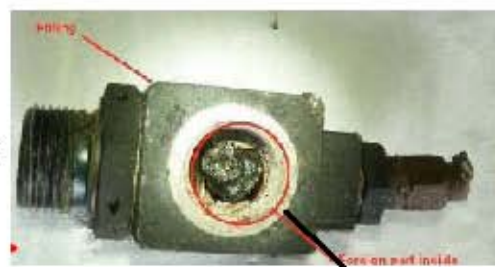
Figuras 58

Residuos de material del tapón de teflón  
encontrados en la cavidad del fitting
