# INFORME FINAL

*EXPEDIENTE 023/2011*

**AERONAVE MARCA: CESSNA, MODELO: C402B**

**MATRÍCULA YV2663.**

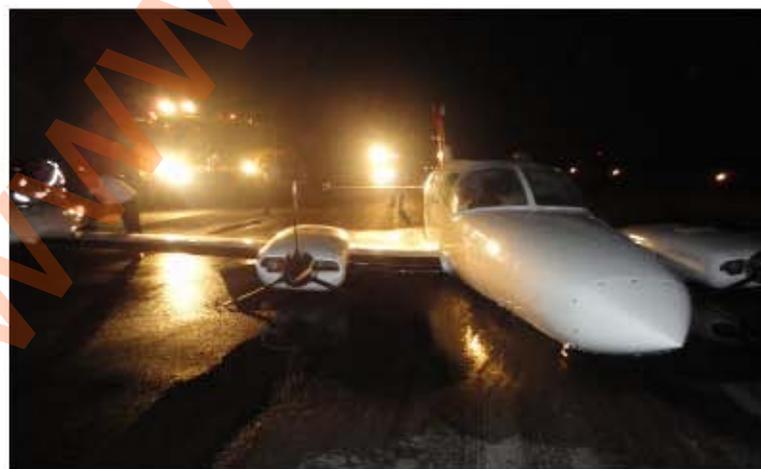
**Fig-1**

Como consecuencia del impacto, la aeronave resultó con daños importantes en su estructura inferior, en el tren de aterrizaje y en sus plantas motrices por parada brusca (Ver fig-1)

Se observa en esta imagen los daños ocasionados a la aeronave y el sitio del impacto.

Como resultado del impacto, la aeronave resultó con daños de importancia en la parte inferior del fuselaje, flaps y con dobleces en las palas de ambos motores, debido a la parada brusca.

Es muy probable que durante el armado del tablero de instrumentos, la conexión de los cables de las luces del tren de aterrizaje y la de los instrumentos se efectuó de manera errónea, ya que al hacer funcionar estos sistemas al mismo tiempo, se producían contactos erróneos que causaban que las luces indicadoras de la posición del tren fallaran, cuando se conectaban las luces del tablero de instrumentos.

Esta Dirección General considera que la causa más probable del accidente fue la falsa indicación del sistema de luces asociado al sistema de accionamiento del tren de aterrizaje, por una inadecuada supervisión de los trabajos efectuados al tablero de instrumentos de la aeronave, que permitió la mala instalación del cableado que energiza el mismo.

**023/2011-OMA1:** Verificar los procesos del sistema de supervisión aplicado al personal de técnicos que efectúan trabajos de mantenimiento a las aeronaves, a los fines de prevenir errores que se podrían traducir en accidentes o incidentes, como es el caso que ocupa esta investigación.

**023/2011-GOE1:** Realizar de manera exhaustiva las pruebas requeridas para asegurar la operatividad de los sistemas que se vean involucrados en los servicios de mantenimiento llevados a cabo, por lo que se recomienda que al planificar vuelos de comprobación funcional para el chequeo de las aeronaves que salen de mantenimiento, verificar adecuadamente todos los requerimientos necesarios para que la aeronave vuelva a su condición de aeronavegabilidad, a fin de prevenir que ocurran sucesos como el de esta investigación.
