INFORME FINAL

EXPEDIENTE 015/2011

ACCIDENTE AÉREO

AERONAVE MARCA ROBINSON, MODELO R44

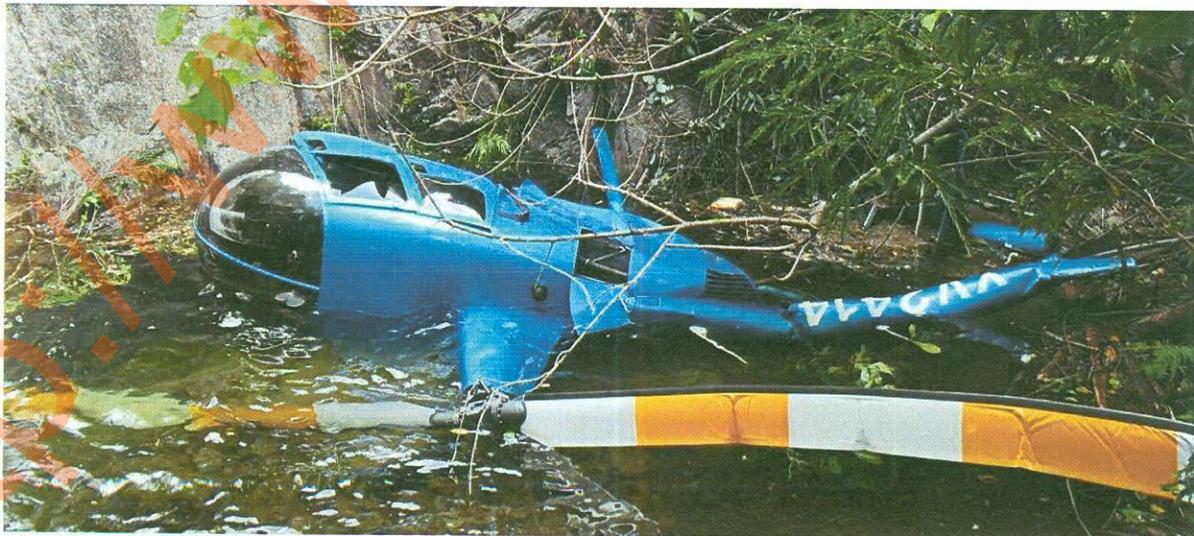
Como consecuencia de la caída, la aeronave resultó con graves daños en toda su estructura, planta motriz y ambos rotores.

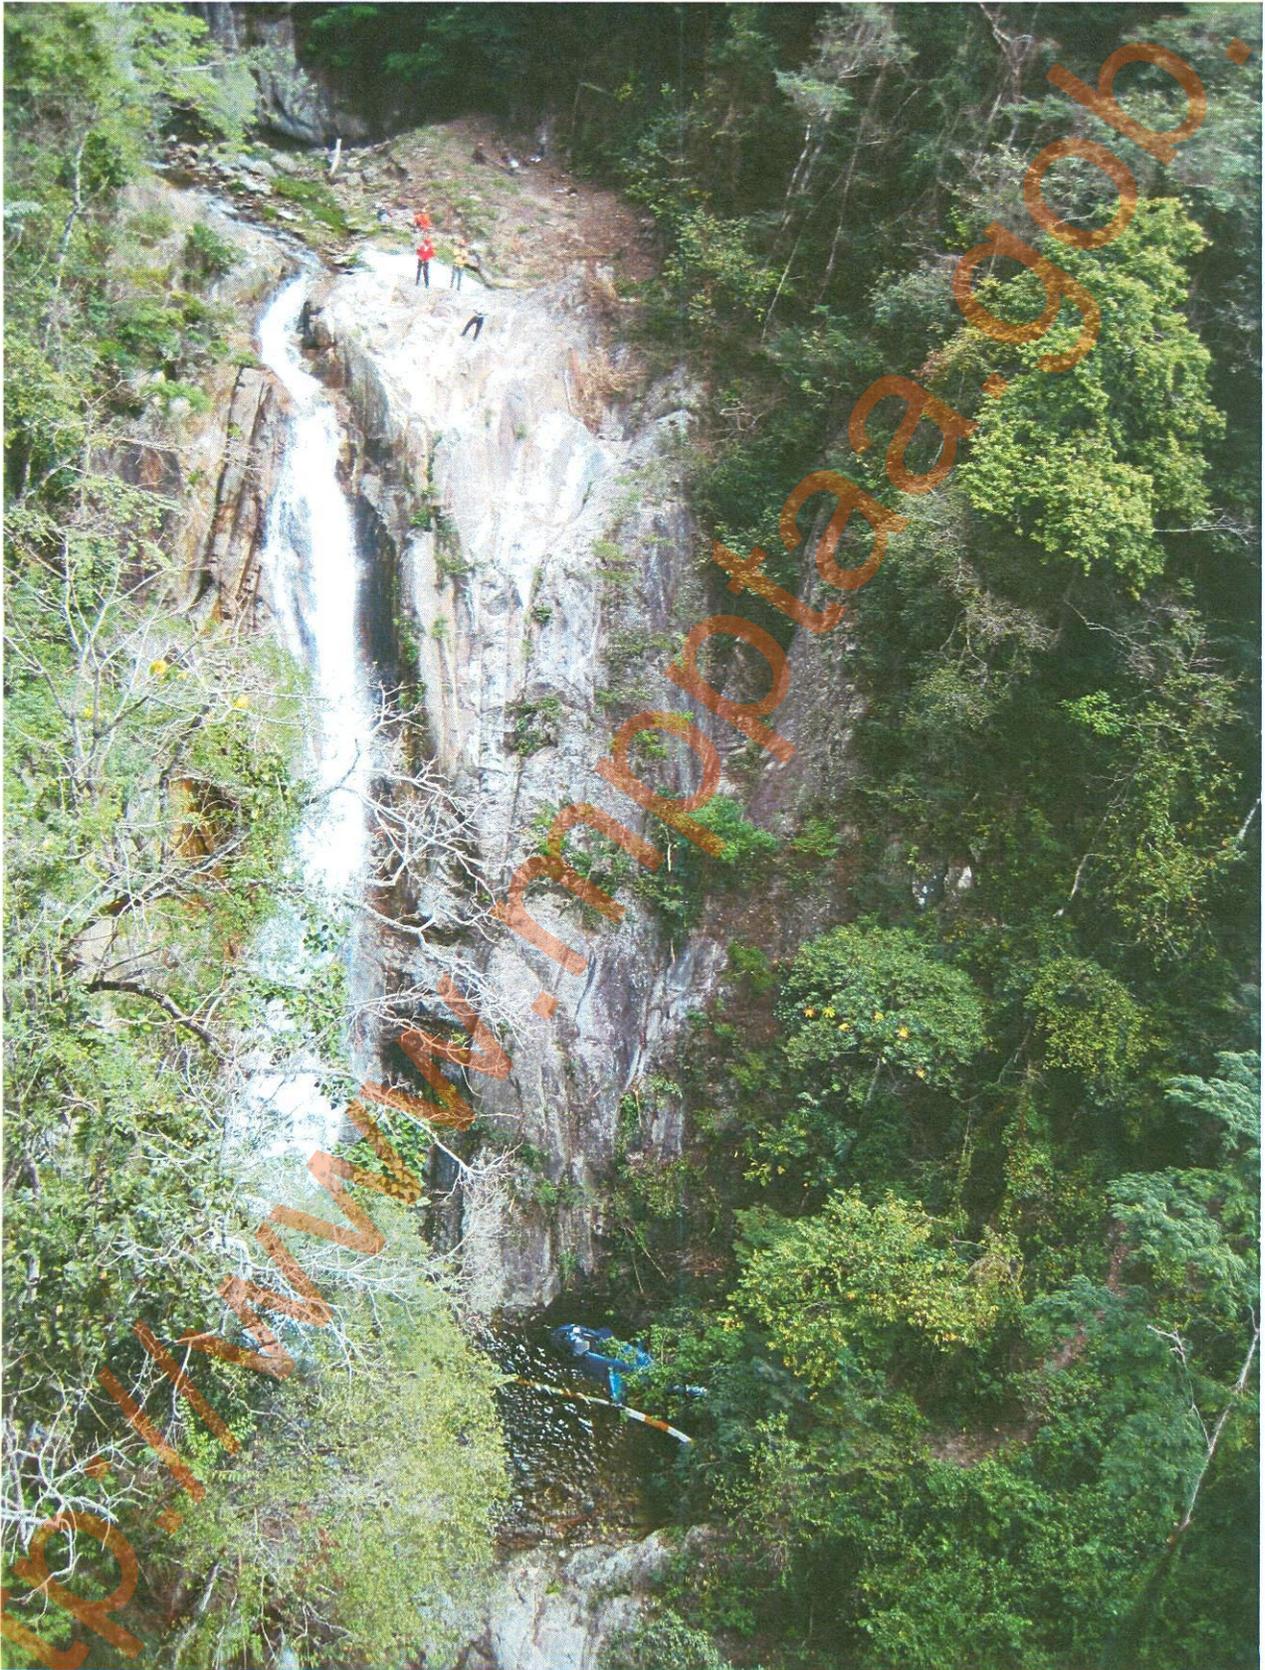
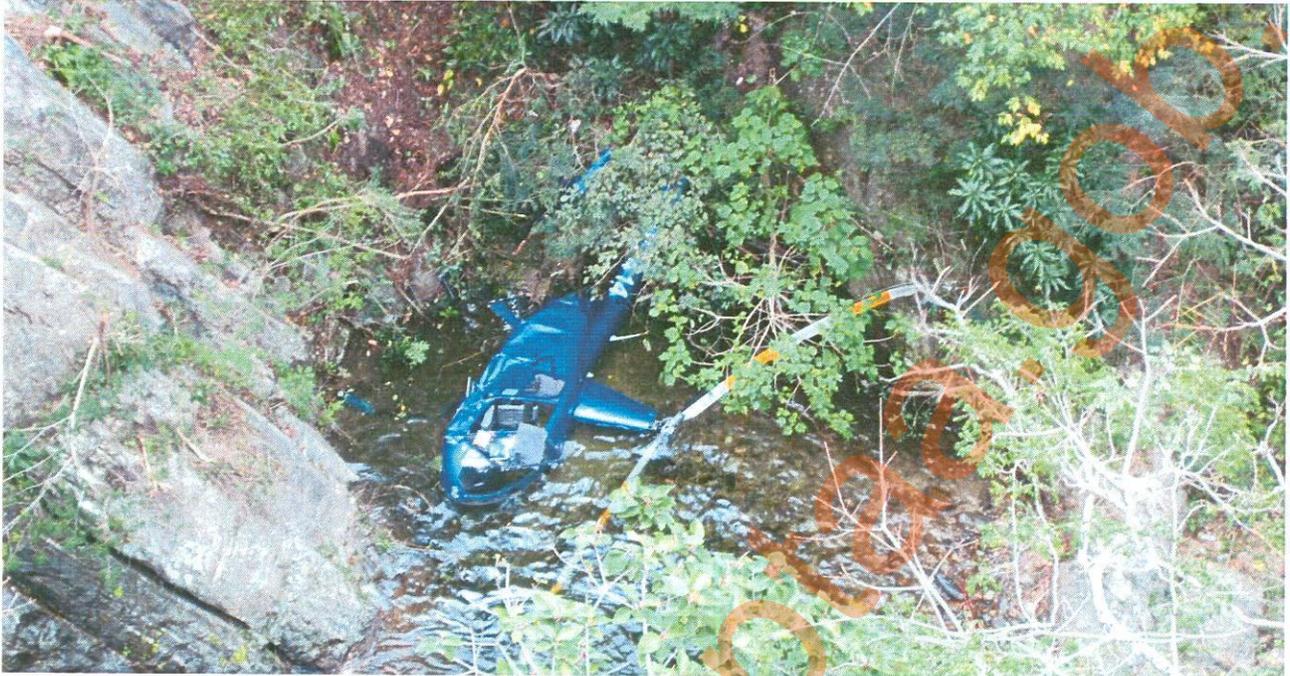
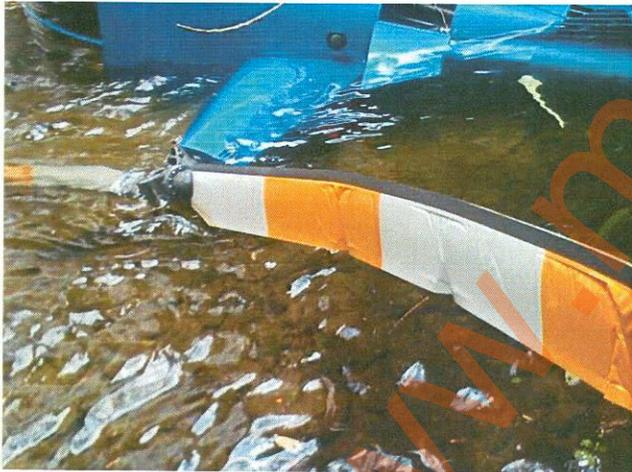
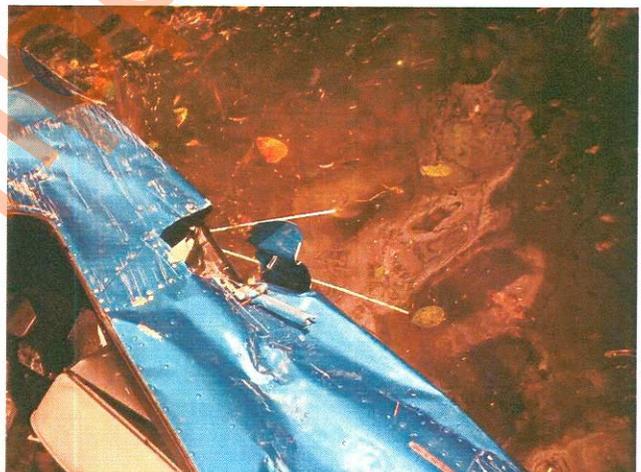
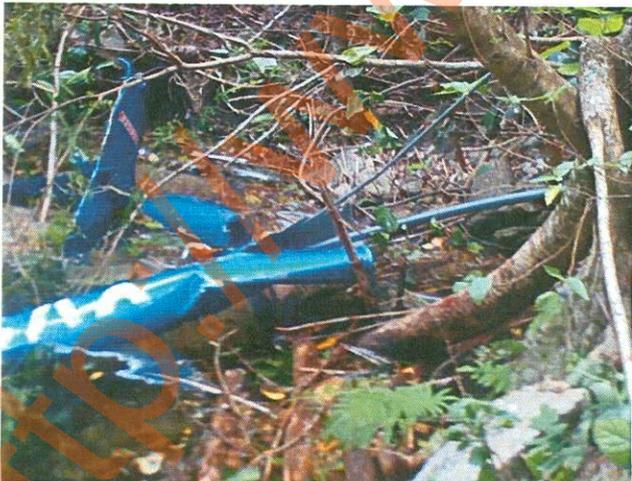
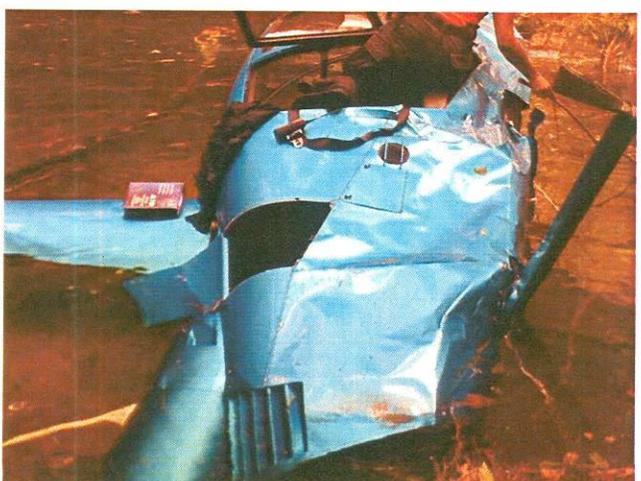
La aeronave fue localizada dentro de la laguna que forma la caída de agua, apoyada del lado izquierdo, semi-sumergida, con marcas en la pintura externa de la parte baja/lateral derecha del habitáculo principal, desprendido el patín principal de aterrizaje, seccionado el botalón de cola en su parte final, con el rotor de cola totalmente desprendido y abolladuras generalizadas en el fuselaje, además de dobleces y roturas en las palas del rotor principal.

Las marcas que se apreciaron en la pintura de la estructura del helicóptero, el desprendimiento del patín de aterrizaje y los dobleces en la estructura principal, indican que se deslizó por la pared de piedra, sobre el lado derecho y con inclinación vertical.

El desprendimiento de la sección final del botalón y del rotor de cola, así como el doblez en el encastre del botalón de cola con la estructura principal y la integridad que presenta la parte frontal del habitáculo principal, indican que la caída fue sobre la parte trasera de la aeronave.

Los dobleces hacia arriba de las palas del rotor principal, indican rotación al menos al inicio del deslizamiento.

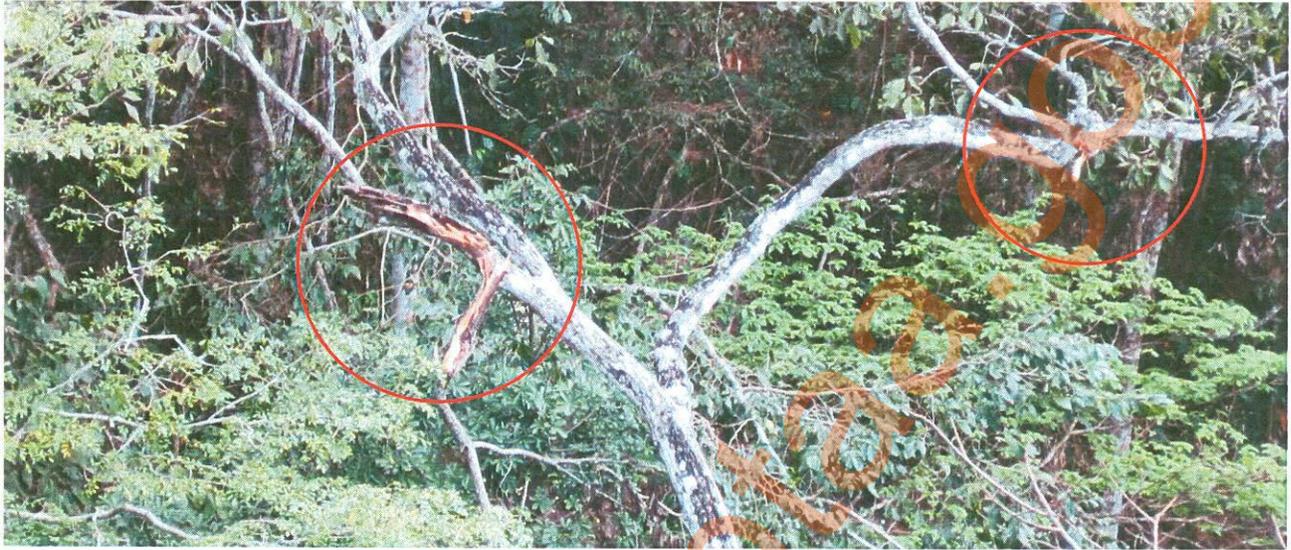
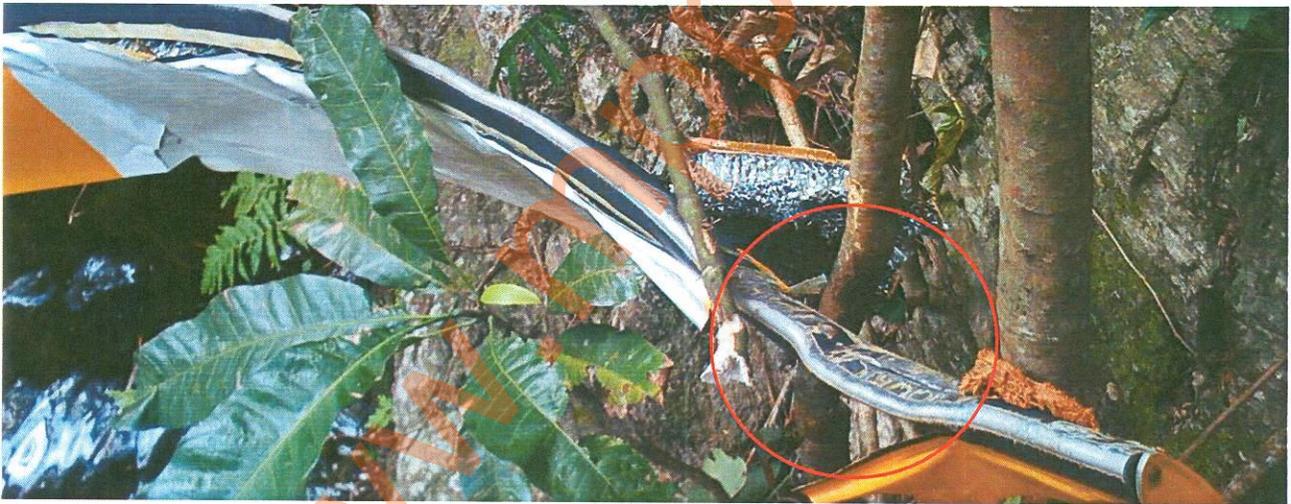
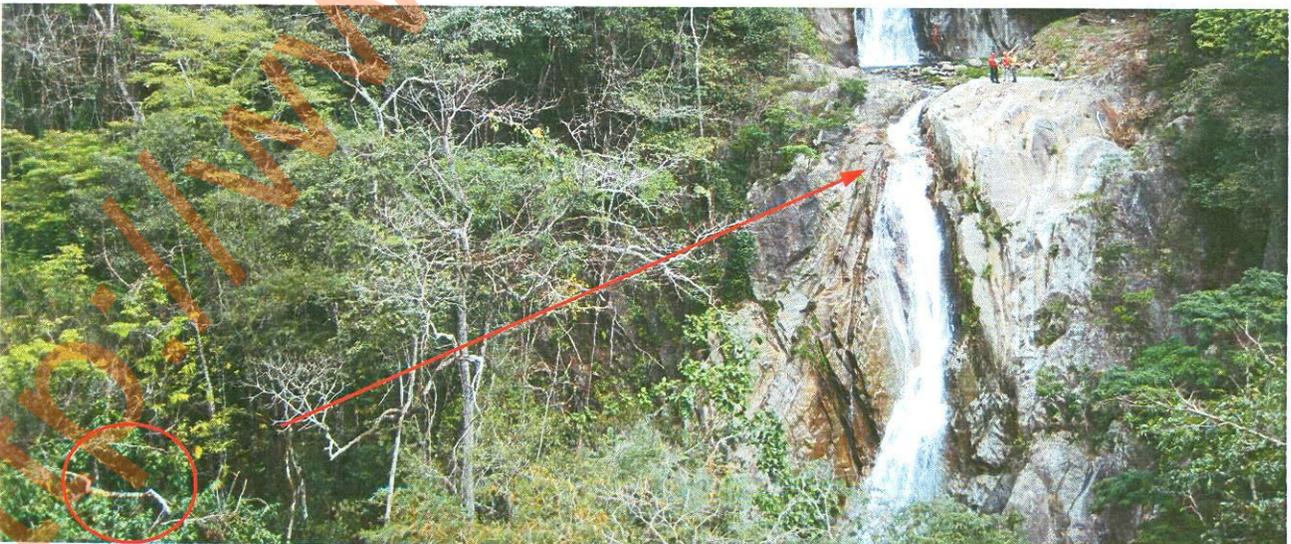
Durante la inspección aérea de la ruta hacia la cascada, pudieron evidenciarse dos (2) ramas de un mismo árbol de altura considerable, que presentaban evidencia de quiebre y rotura recientes.

Durante la inspección detallada de las palas del rotor principal, pudo evidenciarse el daño en el borde de ataque y parte del intradós en una de las palas, con trazas de haber impactado con un objeto fijo y de baja tenacidad, tal como las ramas de un árbol.

También, en el trayecto del deslizamiento por la pared de roca, pudo observarse arbustos más pequeños, con evidencias de corte en sus tallos.

La abolladura presentada en el borde de ataque de una de las palas del rotor principal, indica que impactó con un material de baja tenacidad, coincidente con las ramas rotas que se localizaron siguiendo la ruta hacia la cascada.
