# INFORME FINAL

*EXPEDIENTE 024/2011*

**INCIDENTE AÉREO**

**AERONAVE MARCA MC DONNELL DOUGLAS, MODELO DC9-32**

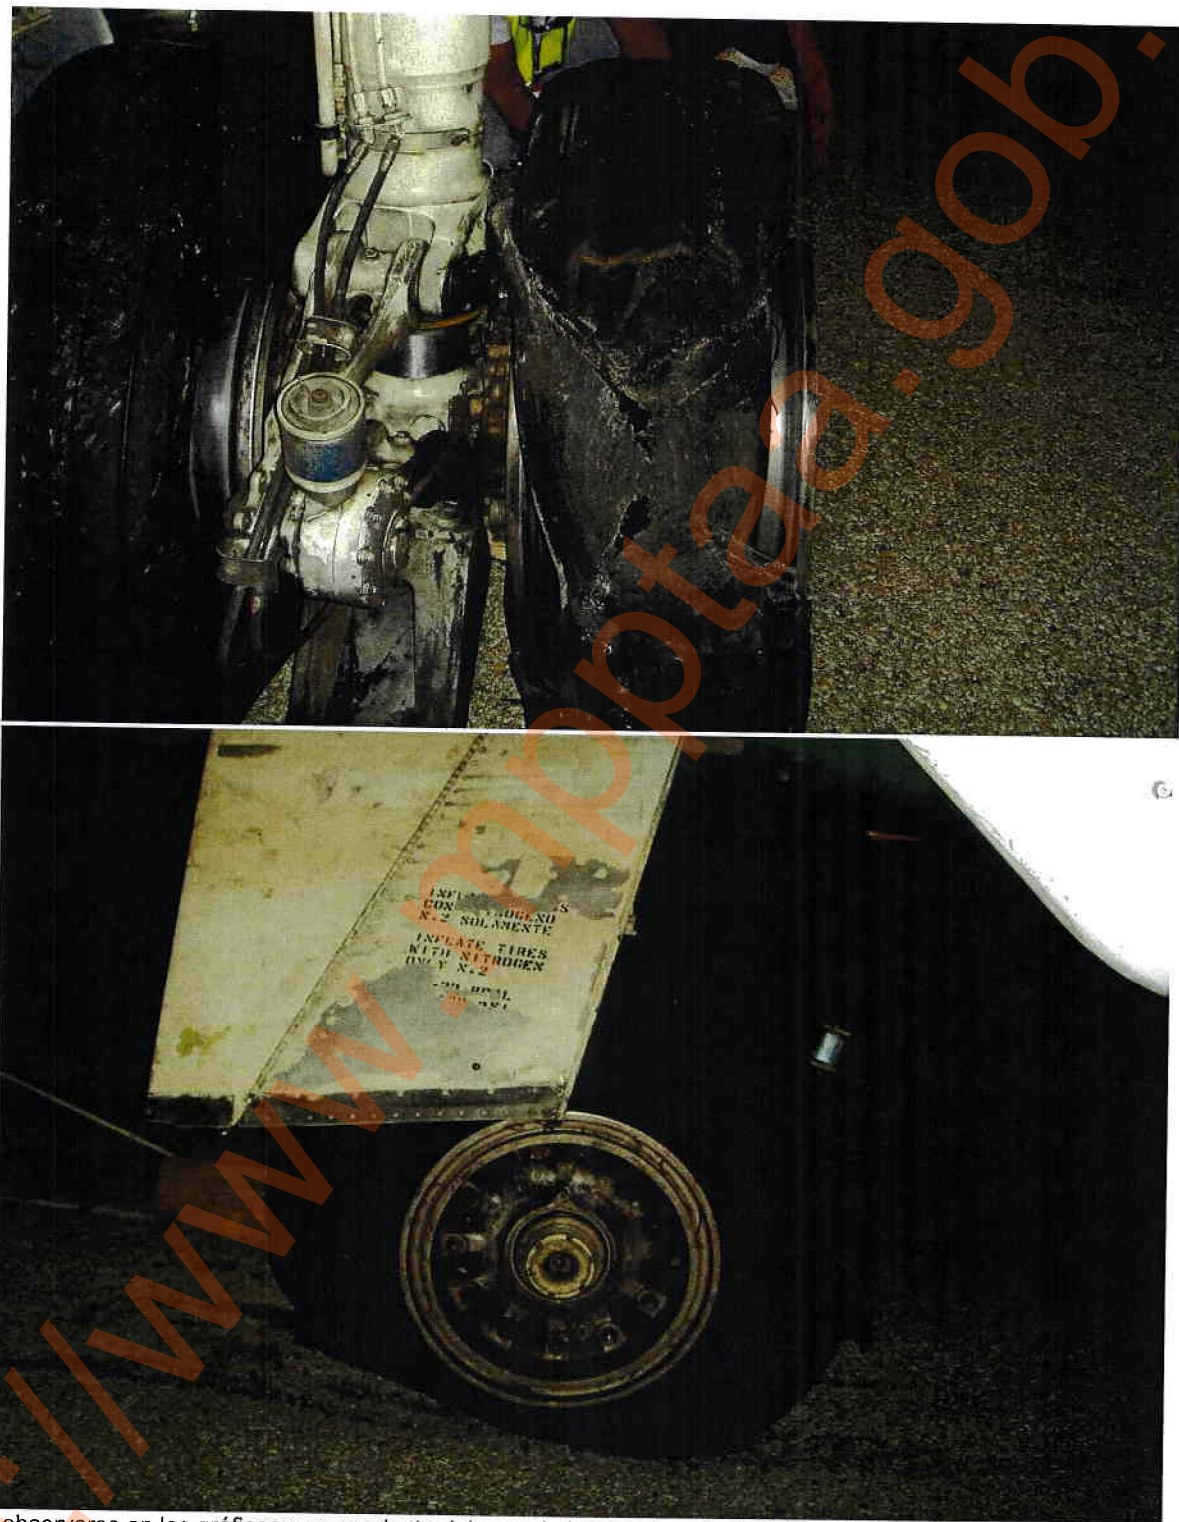
La inspección posterior de la aeronave, permitió verificar los daños ocasionados a los cauchos por efecto del roce contra el pavimento.

Puede observarse en las gráficas que, producto del roce de los cauchos desinflados sobre la superficie de la pista, ambas bandas de rodamiento se deterioraron.

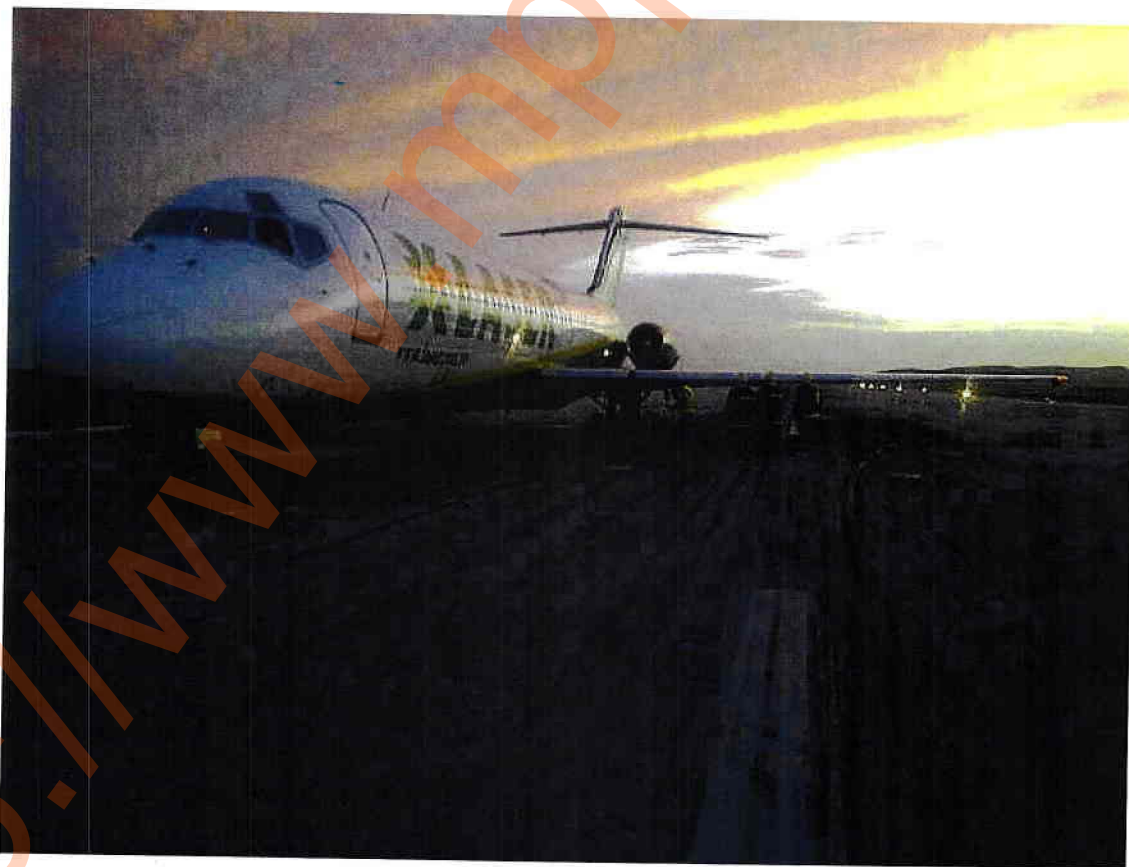
La aeronave, luego de la frenada, quedó detenida en medio de la pista, ya que los dos cauchos del tren principal izquierdo se dañaron, lo que impidió que desalojara luego del aterrizaje.

Las gráficas muestran la posición final de la aeronave y el daño a los cauchos del tren de aterrizaje.

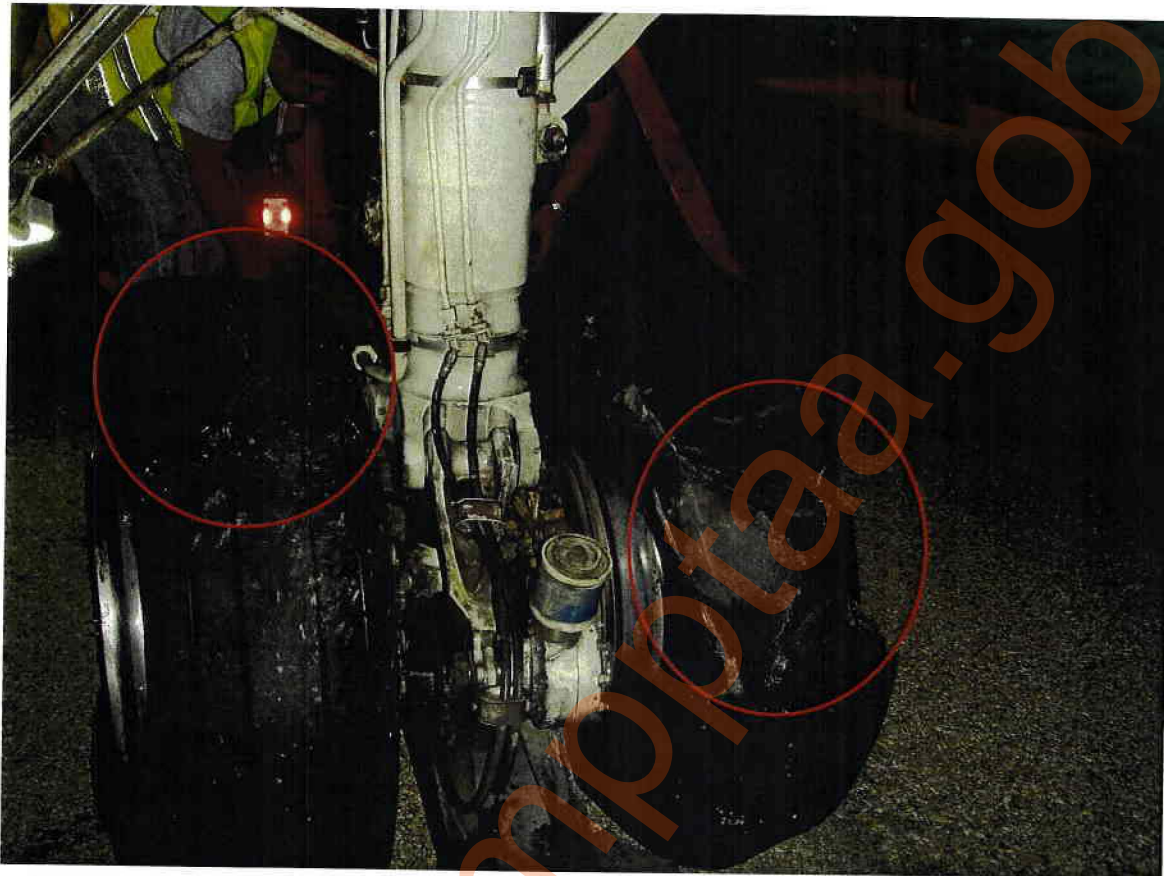
Puede observarse en las zonas señaladas, el daño producido a los cauchos por efecto del deslizamiento sobre el pavimento, con la acción continua del freno.

Al momento del frenado, debido a la falla del sistema de anti-deslizamiento (que permite un frenado uniforme de la aeronave), se produjo la inmovilización de las ruedas del tren principal izquierdo, situación que provocó el efecto de deslizamiento sobre la pista de forma lateral (guiñada).

Este movimiento, muy seguramente, indujo a la tripulación a incrementar la acción de frenado y por acción del roce con la superficie de la pista sobre un área específica de cada uno de los cauchos del tren principal izquierdo, se produjo una elevada temperatura y por ende una sobre presión en estos componentes, adicionalmente al desgaste localizado en los puntos de contacto, lo que al final provocó el estallido de uno y el desinflado del otro.

El encendido de la luz de advertencia de mal funcionamiento del sistema anti-skid, se debió a una mala instalación del conector de la válvula que controla el frenado en el tren principal izquierdo.

La acción correctiva de mantenimiento en SVMII, implicó reemplazo de cable, del conector y de la válvula, adicionalmente al cambio de neumáticos efectuados en SVPM.
