INFORME FINAL

EXPEDIENTE 055/2011

ACCIDENTE AÉREO

AERONAVE MARCA CESSNA, MODELO U206G

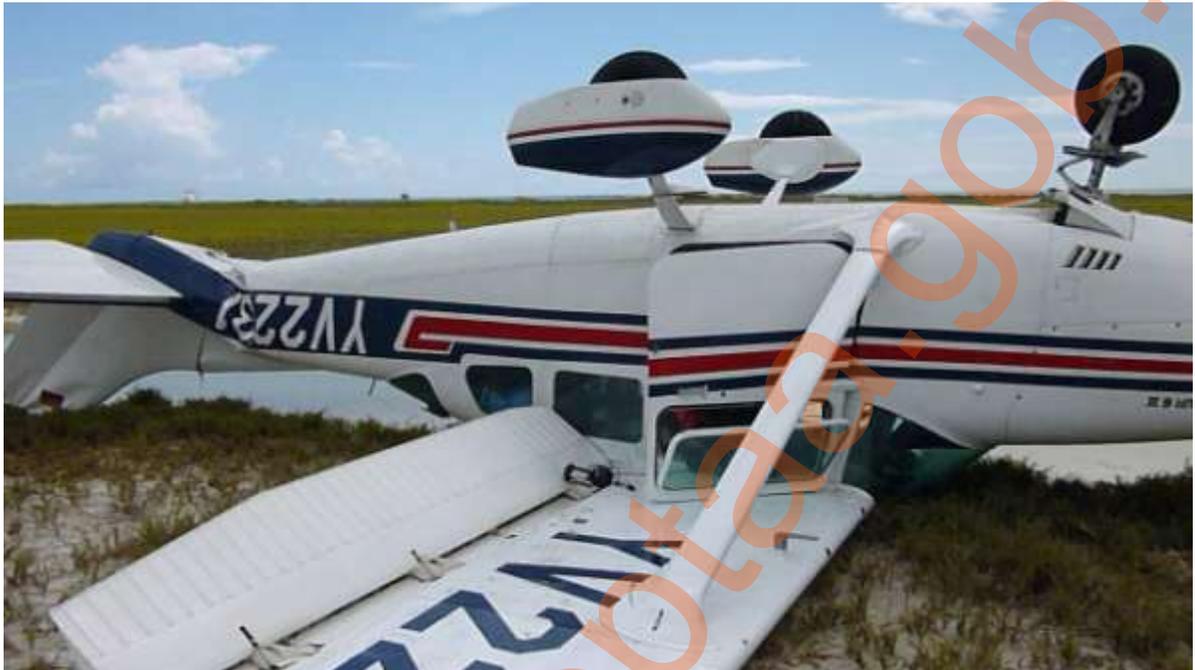
Como consecuencia de los movimientos laterales, la salida de la pista y posterior pivoteo, la aeronave presentó daños en diversas secciones de la estructura, en las palas de la hélice, en la cubierta del tren de nariz, extremo y borde de ataque del plano derecho y el empenaje del conjunto de superficies de control en la cola.

Condición final de la aeronave

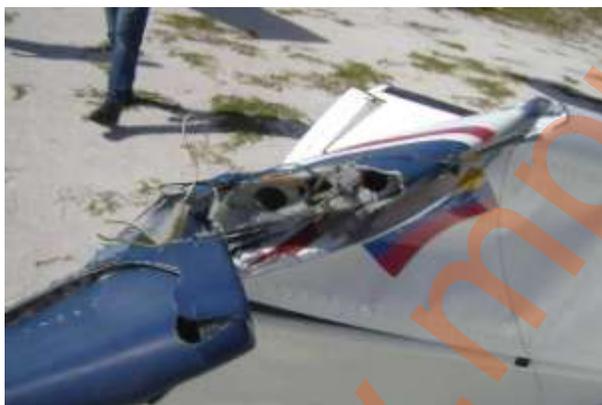
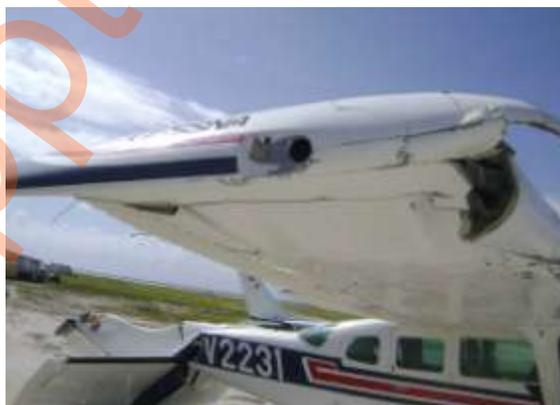
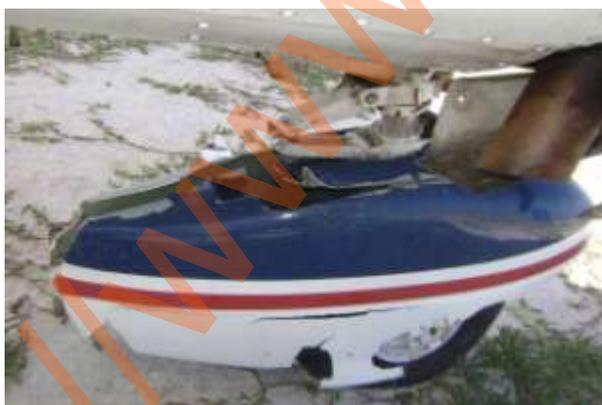
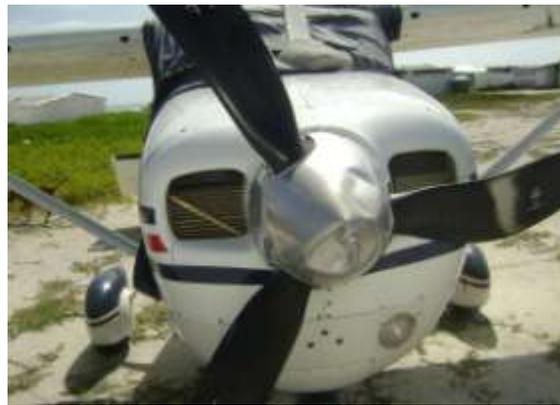
Luego de salirse de la pista por el lado derecho y pivotar sobre el spinner, como consecuencia de haberse incrustado la hélice en la arena, la aeronave presentó daños en diversas secciones de la estructura, en las palas de la hélice, en la cubierta del tren de nariz, en el extremo y borde de ataque del plano derecho y en el empenaje del conjunto de superficies de control en la cola.

Aspecto general de los diversos daños ocasionados a la aeronave

Los daños evidenciados en la hélice, indican que para el momento de producirse la salida parcial de la pista y el pivoteo posterior de la aeronave, su velocidad de giro era relativamente baja, por lo que los daños se producen principalmente por efectos del arrastre sobre el terreno, posterior al hundimiento inicial.

La torsión sufrida por la parte posterior del fuselaje, indica que la aeronave conservaba cierta inercia, luego de pivotar sobre el “spinner” de la hélice, el cual también resultó considerablemente abollado.

055/2011PIL1 – Efectuar patrones efectivos de reconocimiento de las condiciones de pista, previos a las maniobras de aproximación y aterrizaje en pistas que presenten condiciones de humedad, a los fines de minimizar el riesgo de deslizamientos o salida de pista por efecto de hidroplaneo.
