INFORME FINAL

EXPEDIENTE 029/2011

INCIDENTE AÉREO

AERONAVE MARCA ROCKWELL/TWIN COMMANDER,

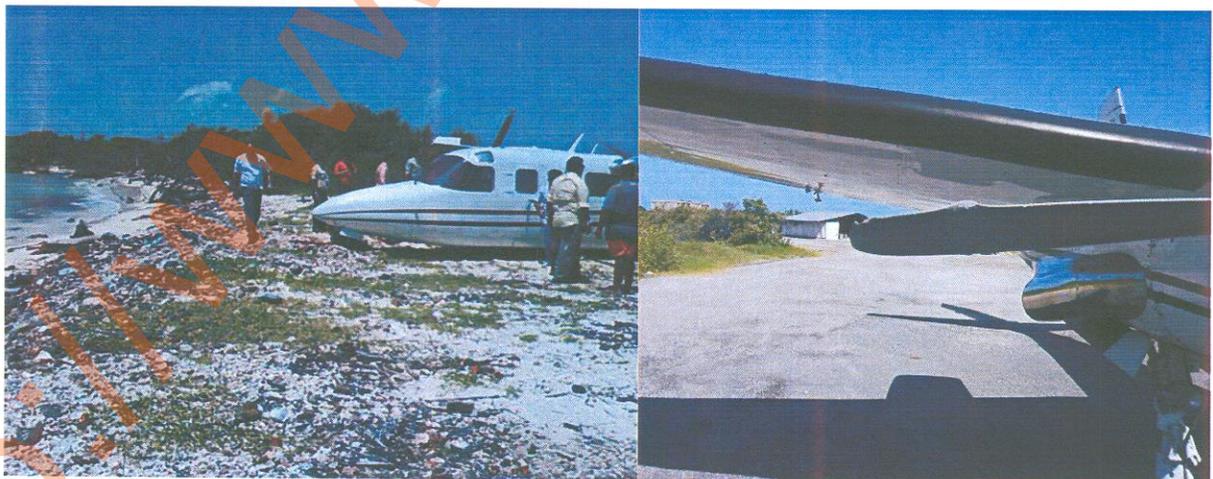
Como consecuencia del intento de frenado de la aeronave, se vio afectada la superficie de los cauchos de los trenes principales de aterrizaje. La salida de la pista, provocó el hundimiento parcial y momentáneo de la pata del tren de nariz en la arena, por lo que se produjeron daños en las palas de la hélices.

Condición final de la aeronave y detalle de una de las palas de la hélice derecha.

Luego de salirse al final de la pista y como consecuencia de haberse hundido parcialmente el tren de nariz durante el recorrido por la arena, las dos hélices presentaron daños en diversas secciones del borde de las palas, por el contacto contra el terreno. Uno de los cauchos de los trenes principales, por efecto del roce durante la maniobra de frenado, presentó daños severos en la capas externa y media; el otro terminó desinflado

El incidente se produjo por la salida de la aeronave al final de la pista, como resultado del aborto de despegue y frenado ineficaz en función a la longitud de pista remanente, lo que provocó el hundimiento parcial y momentáneo de la rueda de la pata de nariz del tren de aterrizaje durante el recorrido sobre la arena, lo que aunado a la inclinación por efecto del frenado, indujo el impacto de palas contra el terreno.

Los daños evidenciados en la hélice, indican que para el momento de producirse la salida al final de la pista, su velocidad de giro era relativamente alta, por lo que los daños se producen principalmente por efectos del impacto con el terreno arenoso.

La inclinación por efecto del frenado y el hundimiento momentáneo de la rueda de nariz durante el recorrido sobre la arena, indujeron el impacto de la palas contra el terreno.

La OMAC-N 104, en fecha 04/07/2011, realizó una inspección general de la aeronave, reemplazando las ruedas de los trenes principales de aterrizaje, reparaciones menores en ambas hélices y corrida de ambas turbinas. Luego de estas reparaciones y pruebas, certificó la condición de aeronavegabilidad requerida para efectuar el vuelo de traslado hasta la base de mantenimiento en el aeropuerto Oscar Machado Zuloaga.

Luego de su arribo a la base de mantenimiento, se procedió a cumplir con lo estipulado en el Nivel II de Inspección por Cargas Anormales (daños menores en las hélices por contacto con arena, según M/M # 72-01-27, REV 03 de HONEYWELL), con resultados satisfactorios en ambos motores.

Adicionalmente, se realizó balanceo dinámico de ambas hélices e inspección mayor de tren de aterrizaje y sus actuadores, por calendario.

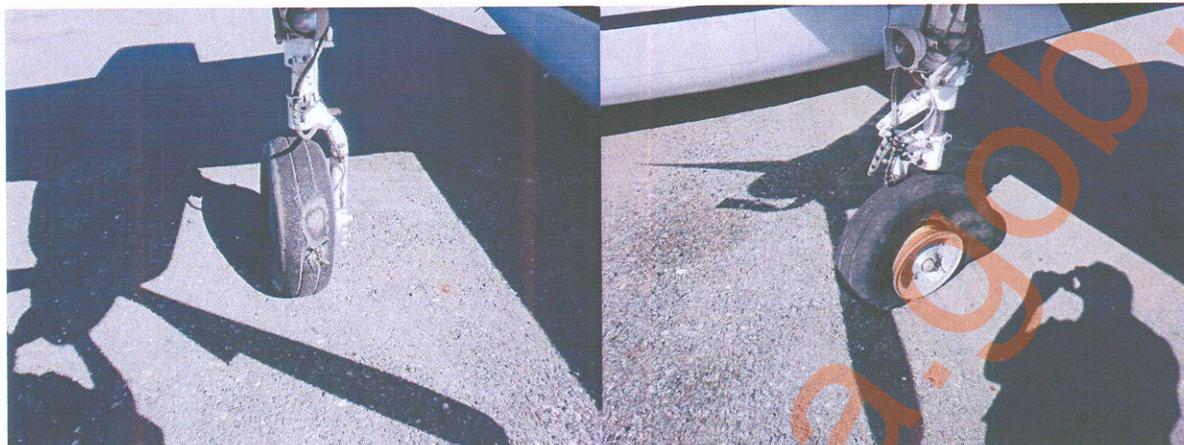
Detalle del daño a los cauchos de los trenes principales

Por efecto del roce prolongado sobre la superficie de la pista durante el procedimiento de frenado, se produjeron daños en los cauchos de los trenes principales.

Durante el procedimiento de frenado, se produjeron daños en los cauchos de los trenes principales.
