# INFORME FINAL

*EXPEDIENTE 028/2011*

**AERONAVE MARCA, CESSNA, MODELO: C402C**

**MATRÍCULA YV1896.**

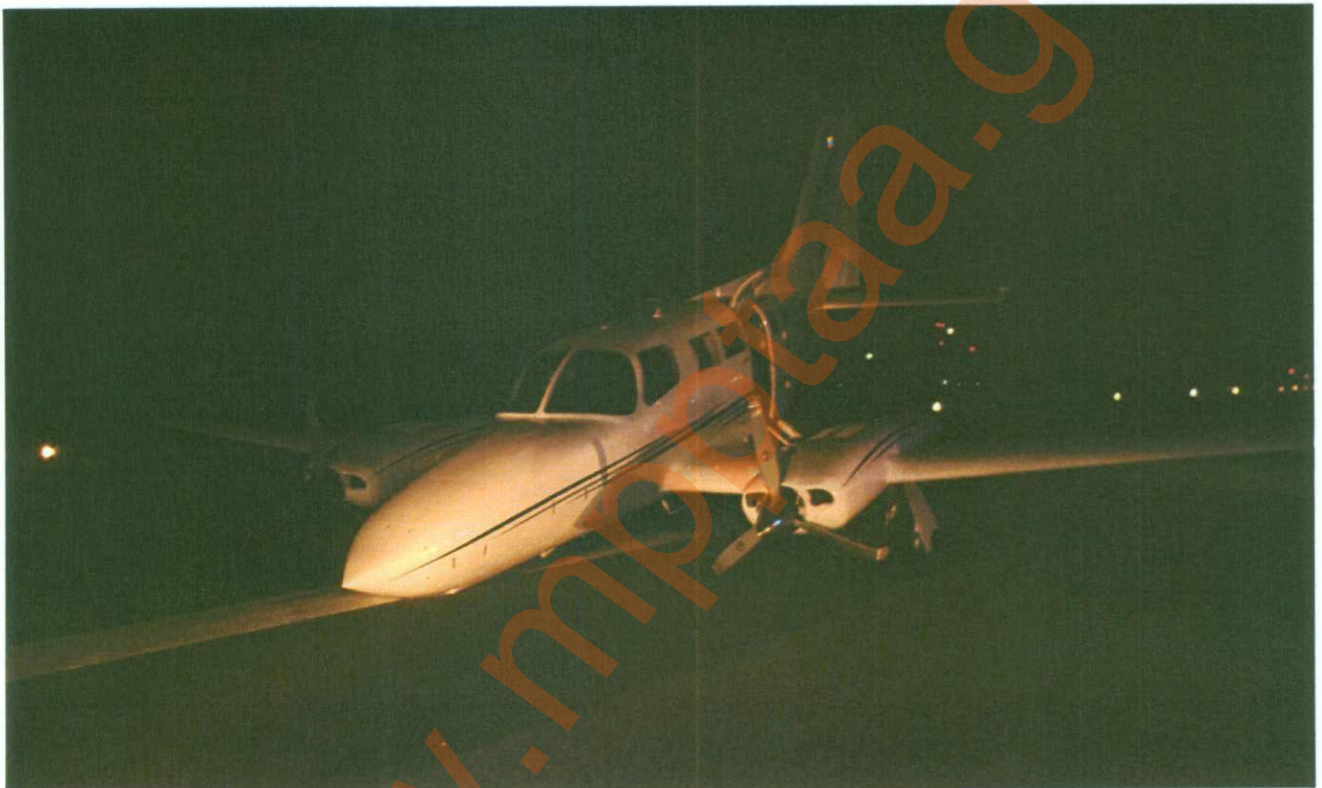
Fig-1

La aeronave resultó con daños de importancia (abolladuras y escoriaciones) en la parte inferior del fuselaje debajo de la nariz, así mismo se produjo parada brusca de ambos motores y daños en las compuertas (doblecres y compresiones) del tren de nariz, debido al atascamiento de la rueda con éstas. (Ver figura -1)

Se observa en esta imagen, los daños ocasionados a la aeronave y la posición final como quedó sobre la pista.

Como resultado del impacto, la aeronave resultó con daños de importancia (abolladuras y escoriaciones) en la parte inferior del fuselaje debajo de la nariz, así mismo se produjo parada brusca de ambos motores y daños en las compuertas (dobles y compresiones) del tren de nariz, debido al atascamiento de la rueda con éstas.

La compuerta derecha del pozo del tren de nariz, debido al viento y al hecho que presentaba una deficiente graduación, comenzó a presentar tremor (vibración), lo que ocasionó que la rueda de nariz, en su recorrido, la golpeará y la embutiera hacia dentro del pozo, provocando el atascamiento del conjunto.

Esto ocurrió muy probablemente debido a la instalación de una compuerta reparada con fibra de vidrio y a que se realizó una graduación incorrecta para la sincronización del conjunto de tren de aterrizaje y compuertas, ocasionando con el tiempo que estas últimas presentaran tremor (vibración), debido a los vientos a los que estaban expuestas durante las operaciones de despegue y aterrizaje.

**028/2011OMA1** – Realizar los servicios de mantenimiento correspondiente a las aeronaves autorizadas en su lista de capacidades, de acuerdo a los procedimientos y limitaciones aprobados y establecidos en su manual de mantenimiento.

**028/2011-OMA2** – Establecer los correctivos que sean necesarios para asegurar una supervisión exhaustiva cuando se efectúen trabajos de mantenimiento mayor en las aeronaves, a fin de prevenir fallas como la que presentó esta aeronave, en referencia a la reparación y debida graduación de las compuertas del tren de aterrizaje de nariz sin utilizar la literatura técnica emitida por el fabricante.
