INFORME FINAL

EXPEDIENTE 057/2011

AERONAVE MARCA BELL HELICOPTER, MODELO 407

MATRÍCULA YV1873

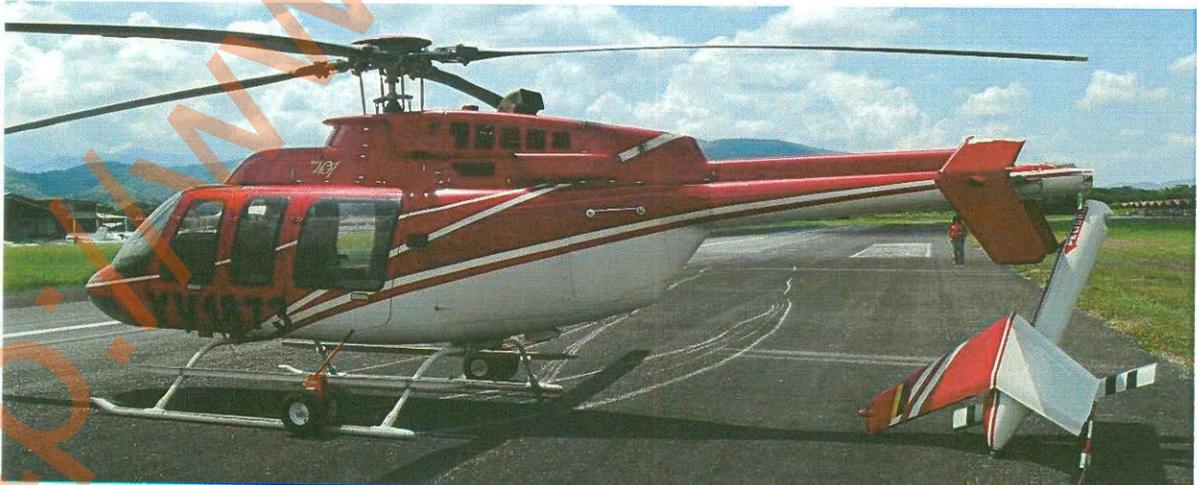
La estructura del botalón de cola presentó fractura desde el área de las aletas estabilizadoras verticales, el eje de transmisión resultó cortado en la misma sección y una de las palas del rotor principal presentó raspaduras y escoriaciones, mientras que las restantes solo presentaron evidencias de roce y restos de pintura.

Daños generales de la aeronave.

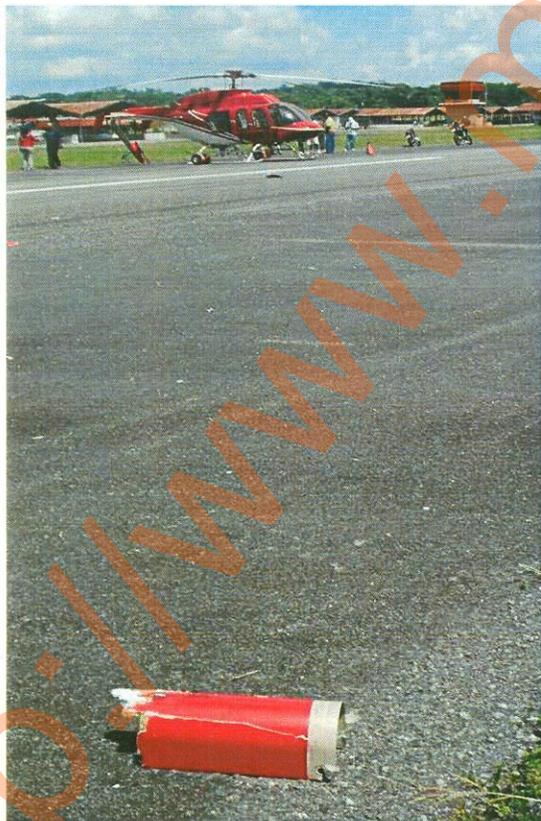
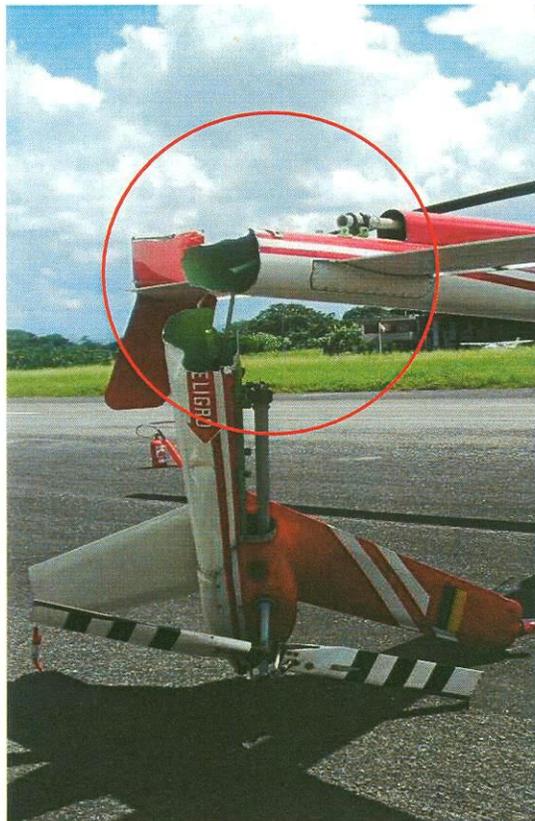
Se produjo dispersión de restos y los daños se limitaron al seccionamiento del eje de transmisión trasero, la fractura del conjunto del botalón de cola, el corte transversal de las aletas estabilizadoras verticales y raspaduras, así como escoriaciones en las palas del rotor principal, algunas de considerable magnitud.

Ubicación de la aeronave con respecto a los restos y detalle del eje de transmisión del rotor de cola.

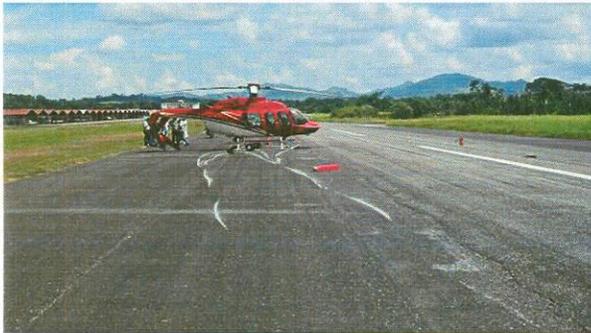
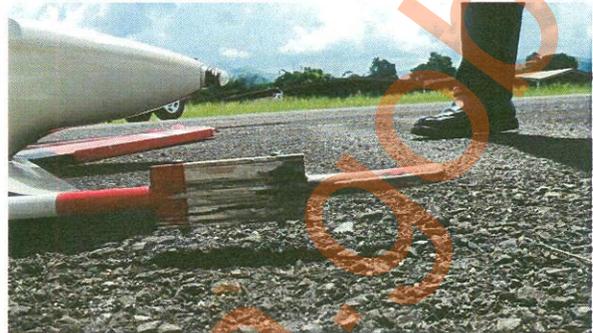
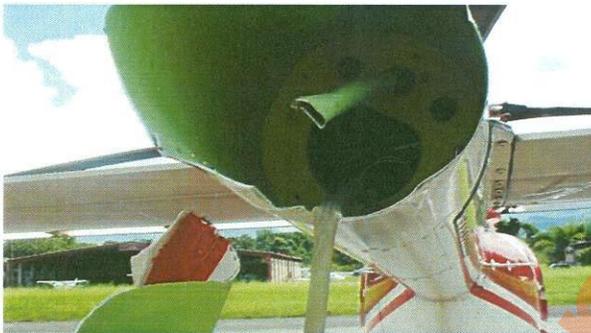
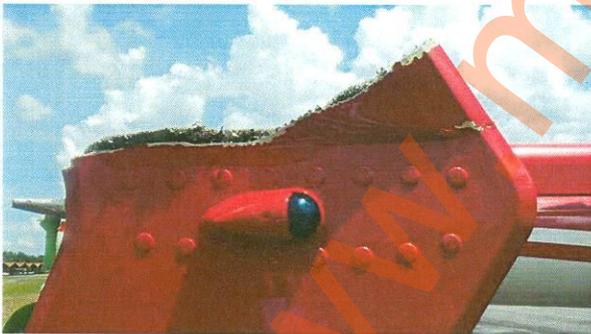
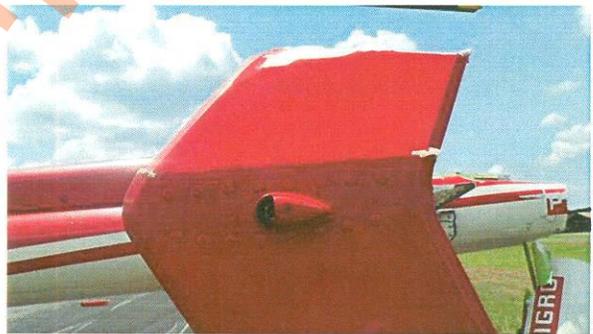
Secuencia de fotografías que muestran los daños a la aeronave
y la dispersión de parte de los restos
