INFORME FINAL

EXPEDIENTE 063/2011

AERONAVE MARCA: LET.

MODELO: L410UVP-E, MATRÍCULA: YV1712.

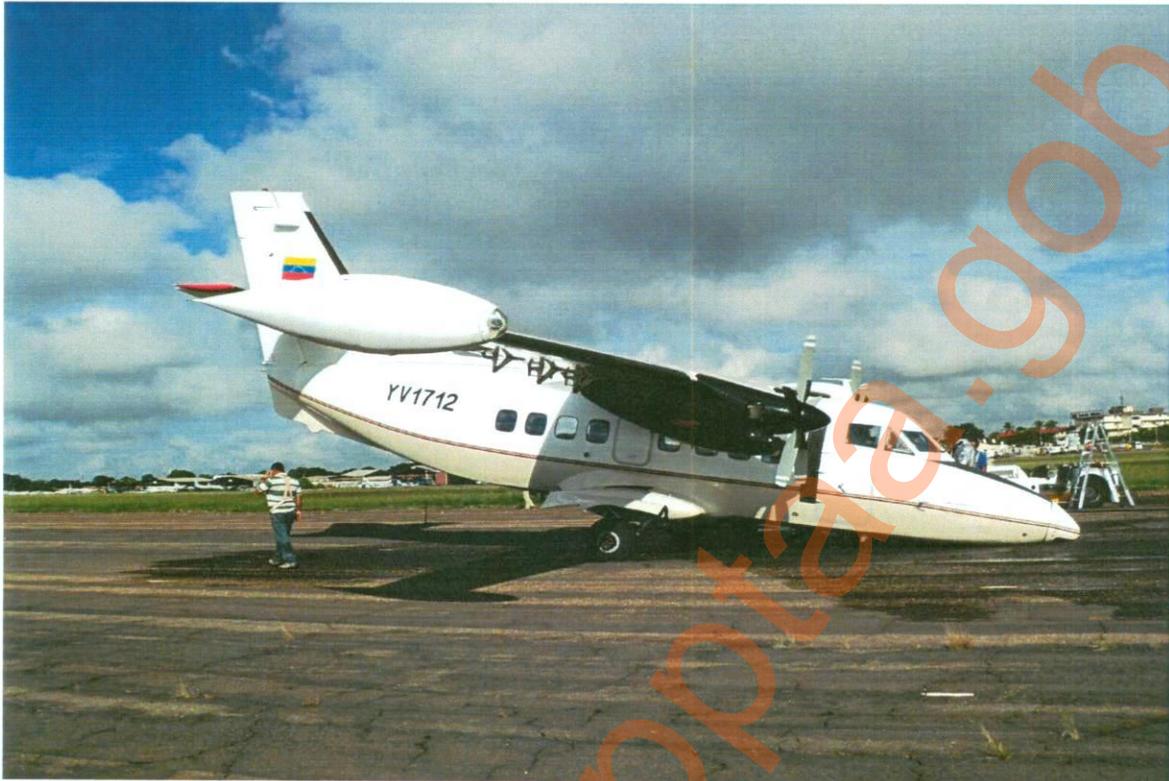
Fig-1

Como consecuencia del impacto, la aeronave resultó con daños en la parte inferior del fuselaje, en el área de la nariz.

A continuación se presenta una imagen que ilustra la posición final de la aeronave sobre la pista, una vez que concluyó el recorrido sobre la misma, considerando la inercia del desplazamiento final, luego del aborto de aterrizaje.

Se observa en esta imagen parte de los daños ocasionados a la aeronave.
