# INFORME FINAL

*EXPEDIENTE 033/2011*

## INCIDENTE AÉREO

AERONAVE MARCA **BEECHCRAFT**, MODELO **BE-58**

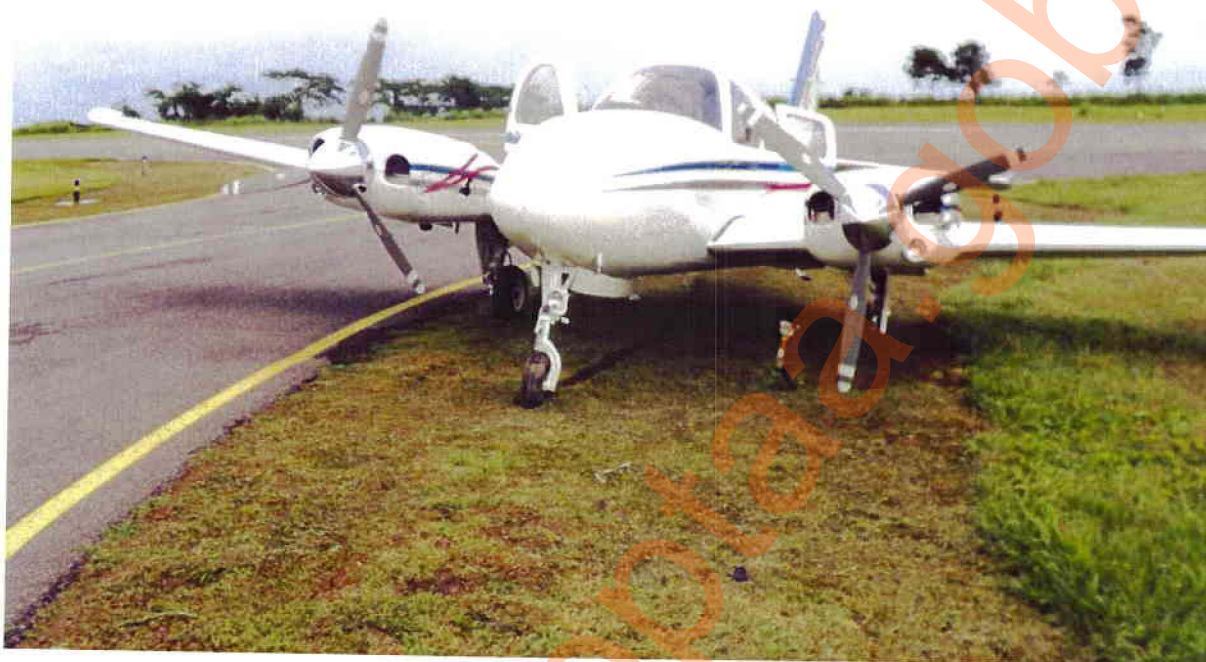
Una vez en tierra, el piloto al mando se percató que la pata izquierda del tren de aterrizaje se había hundido parcialmente en el barro, razón por la cual se produjo la desviación hasta producirse la salida hacia la zona de seguridad, permaneciendo únicamente el ala derecha sobre el área de la calle de rodaje.

Como consecuencia del hundimiento parcial de la pata izquierda del tren de aterrizaje y la salida de la calle de rodaje, la aeronave se desplazó cerca de 4 m sobre la superficie fangosa de la zona de seguridad antes de detenerse. La hélice del motor izquierdo impactó la cubierta de la luz del balizaje.

Posición final de la aeronave, sobre la zona de seguridad

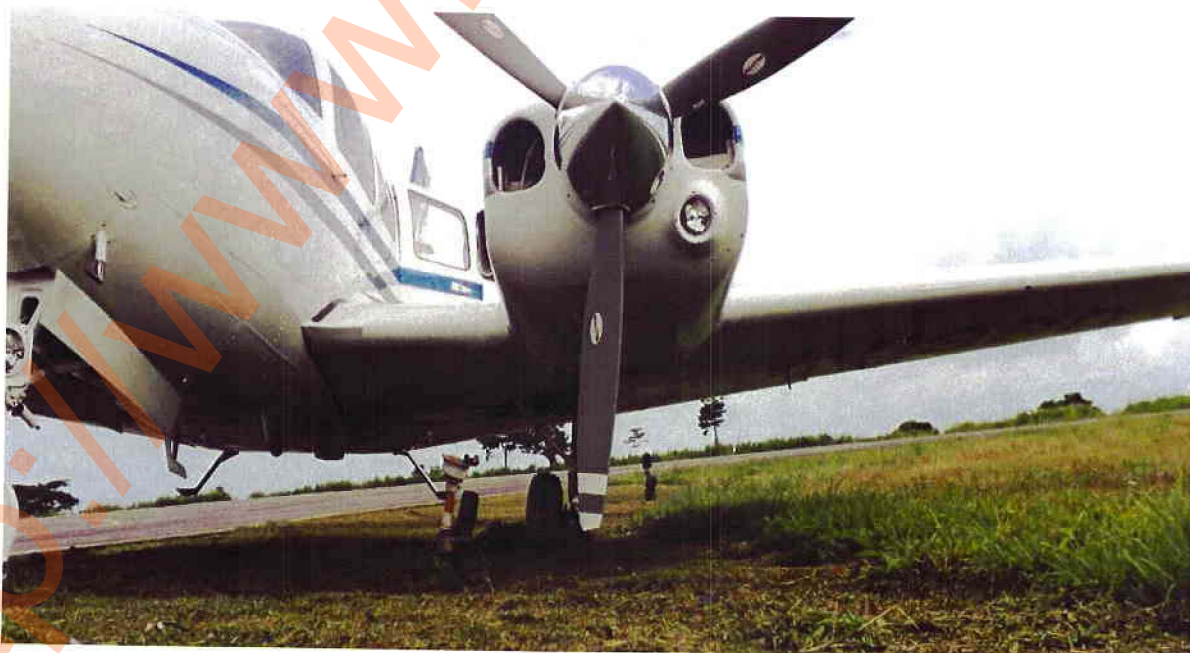
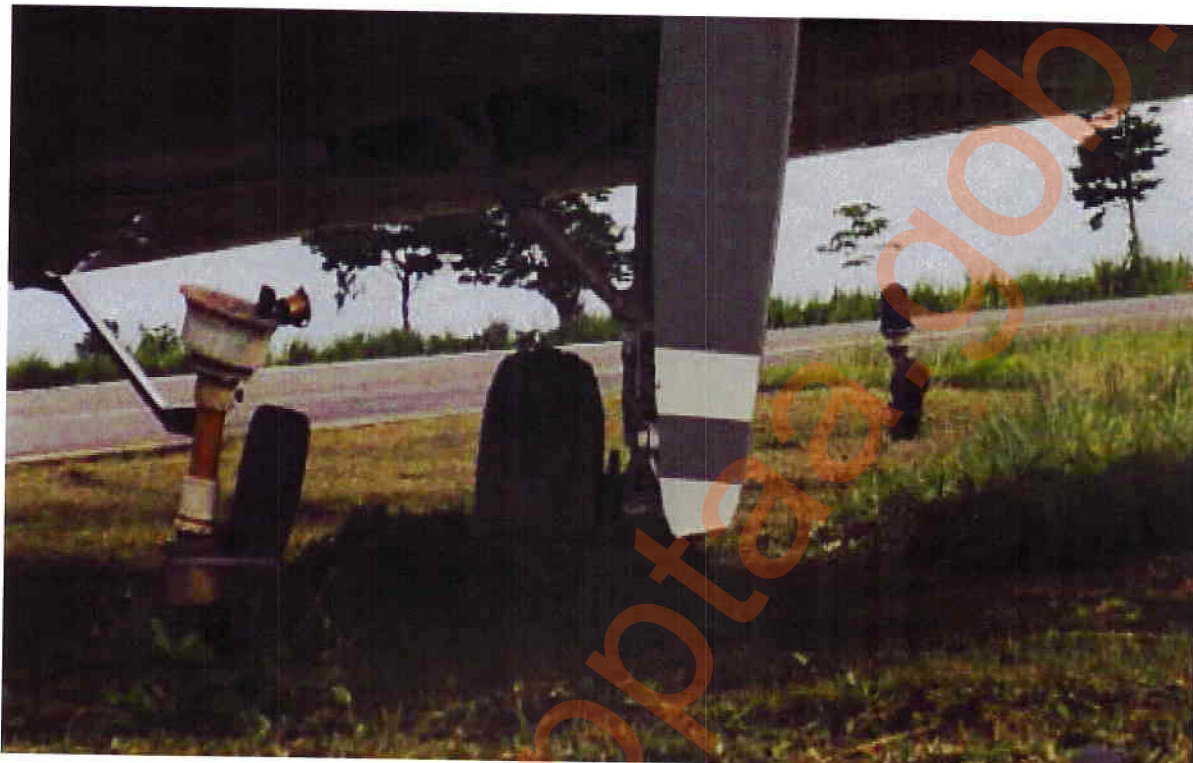
La imágenes muestran los daños producidos, tanto a la luz de balizaje como a la hélice del motor izquierdo de la aeronave, como consecuencia del derrape y rodaje sobre la superficie fangosa de la zona de seguridad, mientras permanecía el motor en funcionamiento.

La situación de humedad que presentaba la pista y la formación de fango en el área de seguridad, fueron coadyuvantes para que se produjera el derrape y posterior salida de la aeronave hacia la zona de seguridad, como consecuencia de la maniobra apresurada en el desalojo de la pista.

Se produjo la rotura de la cubierta de una luz de balizaje, ocasionada por efecto de la rotación de la hélice del motor izquierdo de la aeronave, durante el recorrido en la zona de seguridad.

La Dirección General para la Prevención e Investigación de Accidentes Aéreos determina que la causa más probable para la ocurrencia del incidente, fue la realización de un apresurado desalojo de pista, en condiciones de calle de rodaje humedad, que propició el derrape y la salida de la aeronave hacia el lado izquierdo de la zona de seguridad que se encontraba parcialmente anegada.

**033/2011PIL1** - Extremar las medidas operacionales preventivas, a los fines de minimizar el riesgo de deslizamientos y derrape sobre la pista o al momento de desalojarla.

**033/2011SNA1.-** Implementar los correctivos necesarios que garanticen la correcta aplicación de las limitaciones indicadas por la norma aplicable, considerando las condiciones meteorológicas y de pista, en maniobras consecutivas de aterrizaje y recorrido en tierra de las aeronaves. (Doc. 4444 de OACI y la RAV 279).
