# INFORME FINAL

*EXPEDIENTE 012/2011*

## **INCIDENTE AÉREO**

**AERONAVE MARCA: CESSNA, MODELO: U206F**

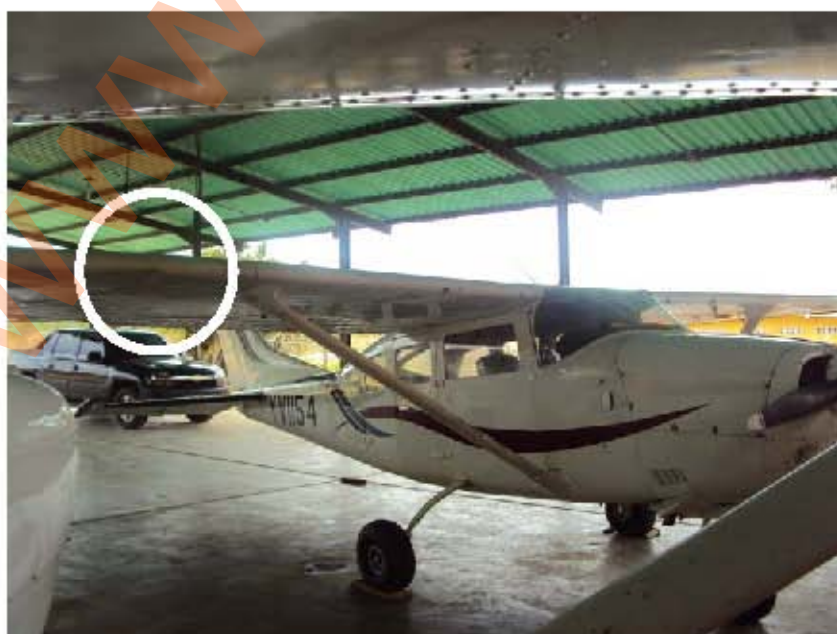
Daños leves en el borde del plano derecho, punta y borde de ataque del plano izquierdo y carenado frontal del motor, detrás de la hélice. Estas fotos fueron tomadas en el Aeródromo "La Paragua", de donde despegó la aeronave hacia la comunidad indígena mencionada anteriormente, sin autorización (ver figura 1 ).

Fig 1: Condiciones de la aeronave después del incidente (Fuente DGPIAAE 2011).

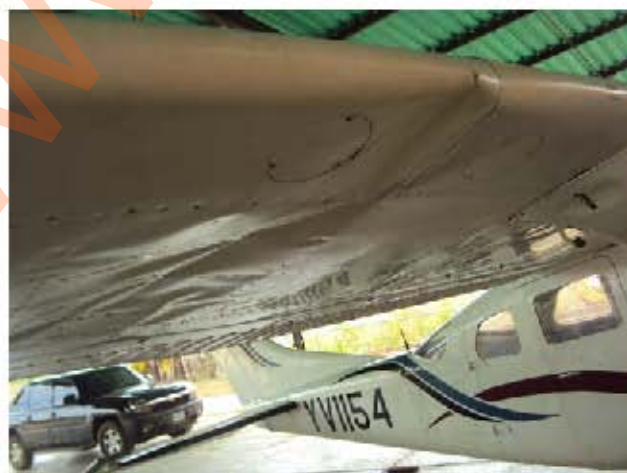
**Plano derecho.** Se observó una abolladura en el borde de ataque y corrugaciones en la piel inferior de dicho plano (ver figura 2).

Figura 2. Detalles de los daños en el plano derecho (Fuente DGPIAAE 2011).

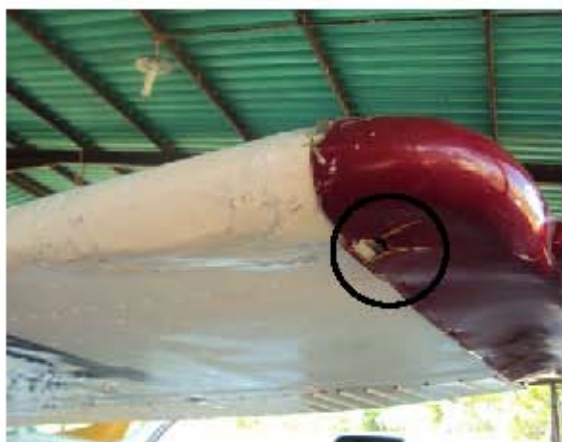
Figuras 3

**Plano izquierdo.** Se observaron daños tanto en la punta (tip) como en borde de ataque, hacia el extremo de dicho plano. Se puede detallar que fue reparado el golpe recibido en el borde de ataque (ver figuras 3 y 4).

Detalles de los daños observados en la punta y borde de ataque del plano izquierdo (Fuente DGPIAAE 2011).

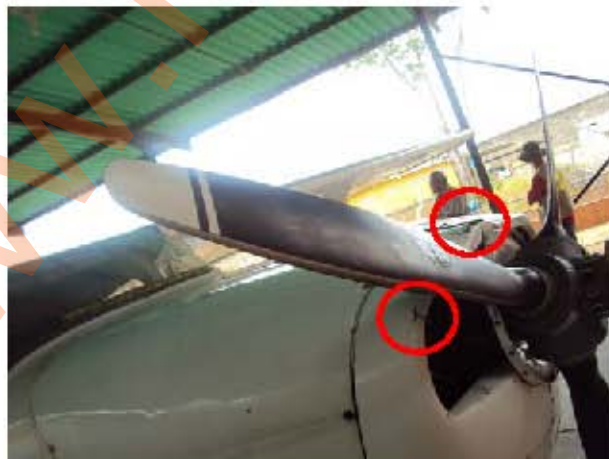
**Carenado frontal del motor.** Se observó roturas en la parte superior y en el borde derecho del carenado (Ver figura 5).

Figura 5. Imagen que muestra los daños en el carenado frontal del motor (Fuente DGPIAAE 2011).
