INFORME FINAL

EXPEDIENTE 045/2012

ACCIDENTE AÉREO

AERONAVE MARCA PIPER, MODELO PA34

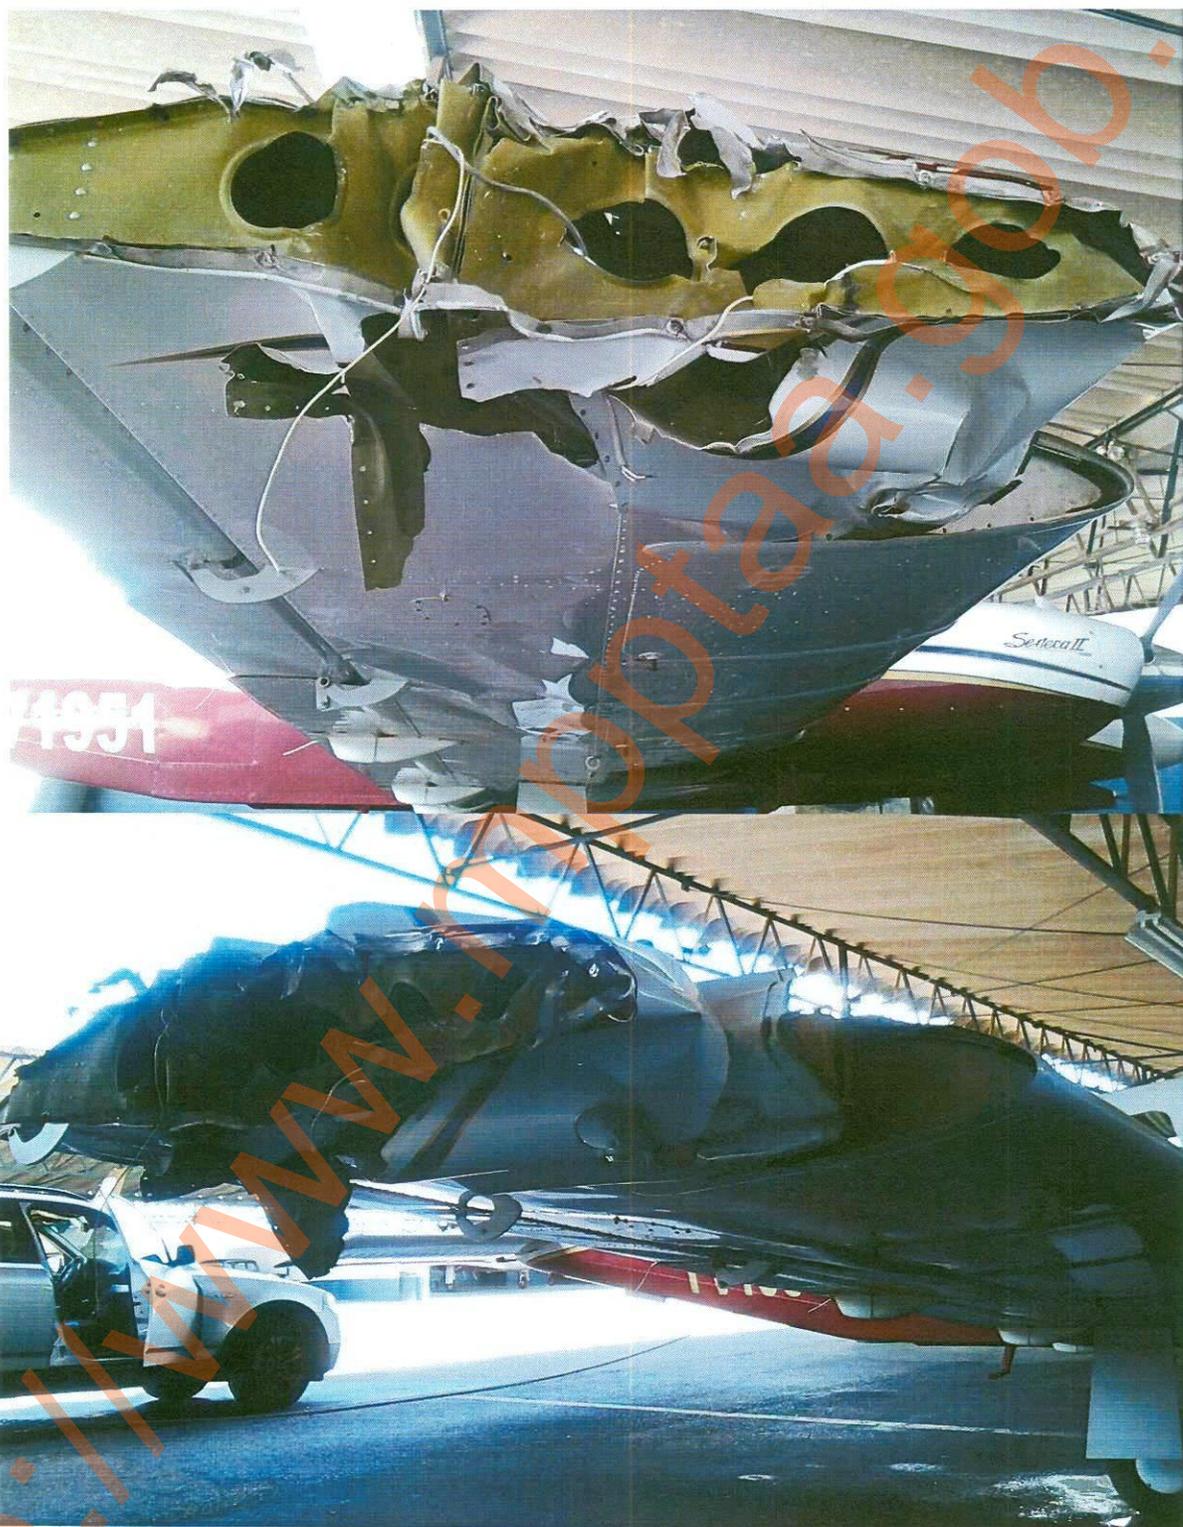
La inspección posterior al aterrizaje, permitió verificar los daños ocasionados por la estructura tubular que fue impactada durante el descenso sobre la cordillera.

Se observa en las gráficas que, producto del impacto relatado por el piloto al mando, la sección de la punta del plano fue totalmente mutilada.

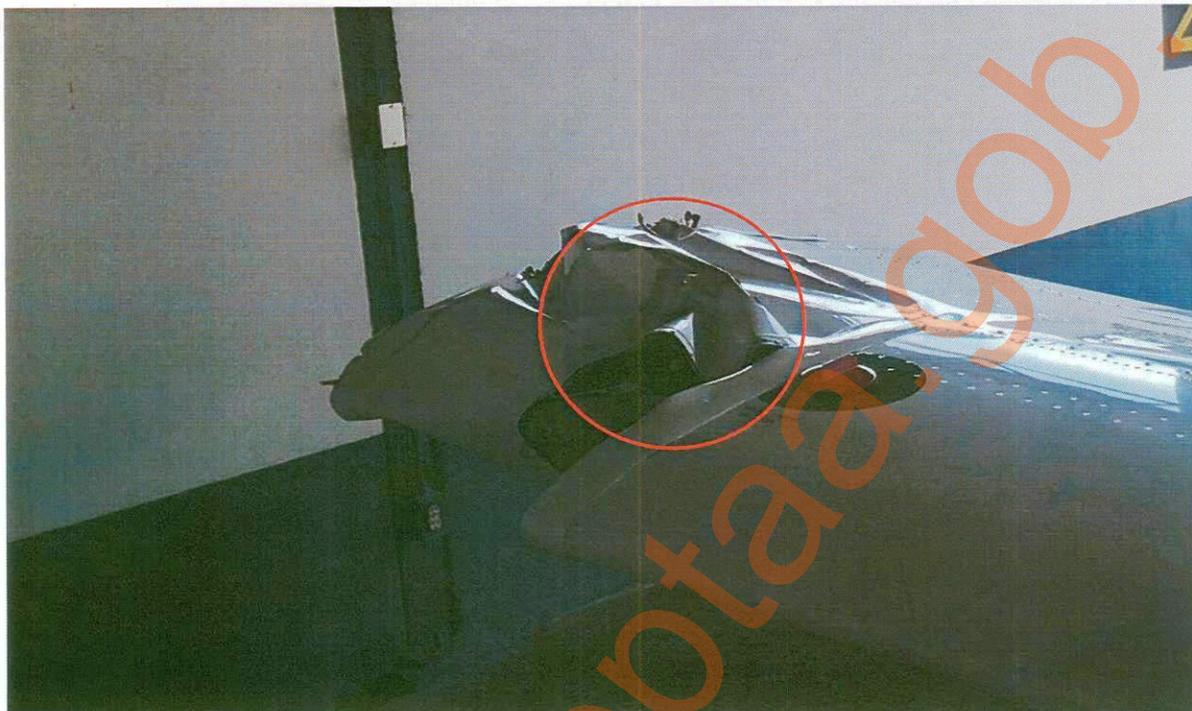
Adicionalmente, se aprecia en el detalle de la foto, que parte del tubo quedó empotrado en la estructura del plano, justo antes del comienzo del tanque de combustible.

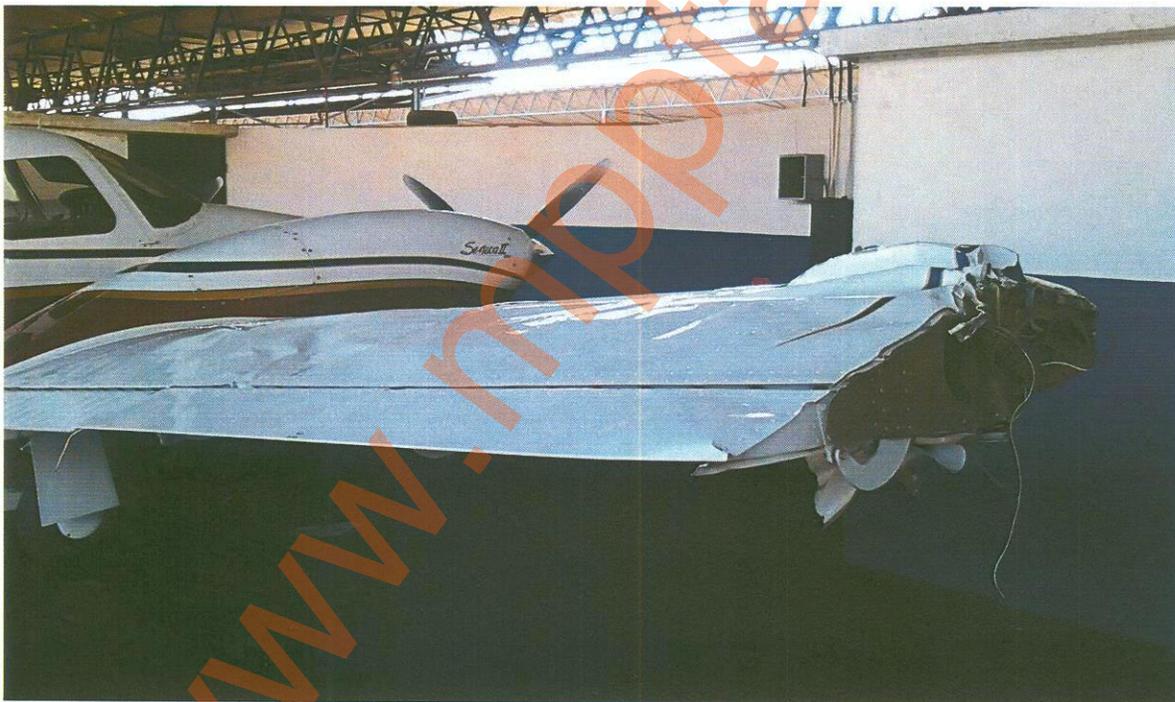
La aeronave resultó dañada en el extremo del ala derecha, cercana al tanque de combustible. Adicionalmente, el impacto con el elemento tubular, produjo compresión sobre la estructura del ala y en la superficie de control del movimiento de la aeronave en su eje longitudinal.
