INFORME FINAL

EXPEDIENTE 004/2012

ACCIDENTE AÉREO

AERONAVE MARCA: BELL HELICOPTER, MODELO: 206L-4

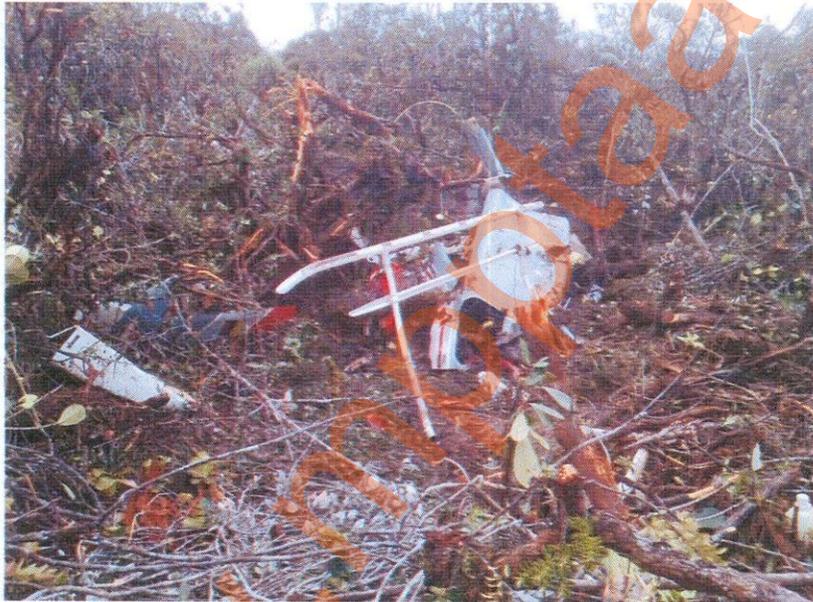
La aeronave quedó totalmente destruida, con el botalón y rotor de cola desprendido, el estabilizador del botalón fracturado y los esquíes separados del casco. La célula con el motor acoplado quedó enterrada, presentando ambos severas abolladuras.

El conjunto del rotor principal se encontró separado de los restos principales y con daños de importancia. El mástil se halló con una fractura por torsión en su parte inferior, a centímetros del acople de la transmisión principal.

Fotografía 1. Daños generales de la aeronave.

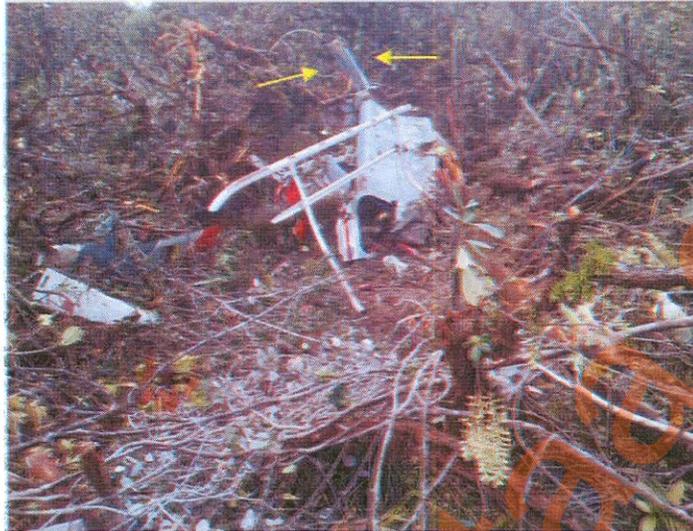
El fuselaje impactó contra el terreno de forma invertida, los esquís se desprendieron y quedaron aproximadamente a un metro y medio (1,5 m) separado del casco (véase fotografía 5).

Fotografía 5 Dispersión de los restos y la ubicación del botalón de cola de la aeronave YV1985.

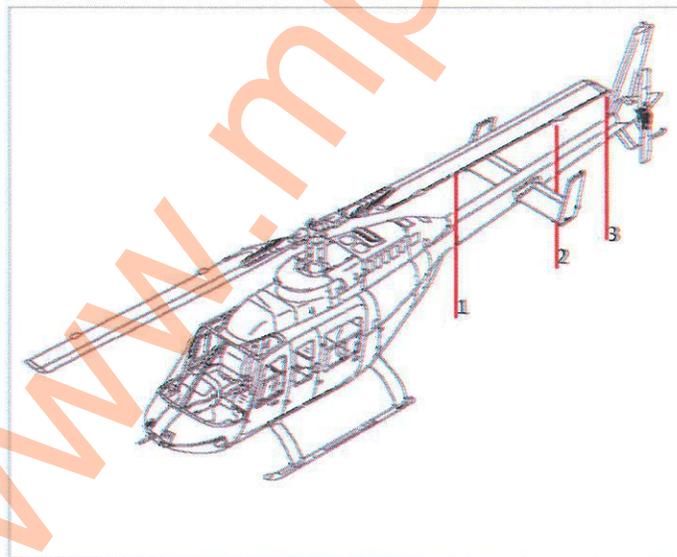
La sección del botalón se encontró separada del fuselaje, sin la aleta y rotor de cola, con abolladuras a lo largo de su estructura y fracturado en tres partes. (Véase imagen 2).

Imagen 2 Representación grafica de los segmentos en donde se fracturó el botalón de cola.

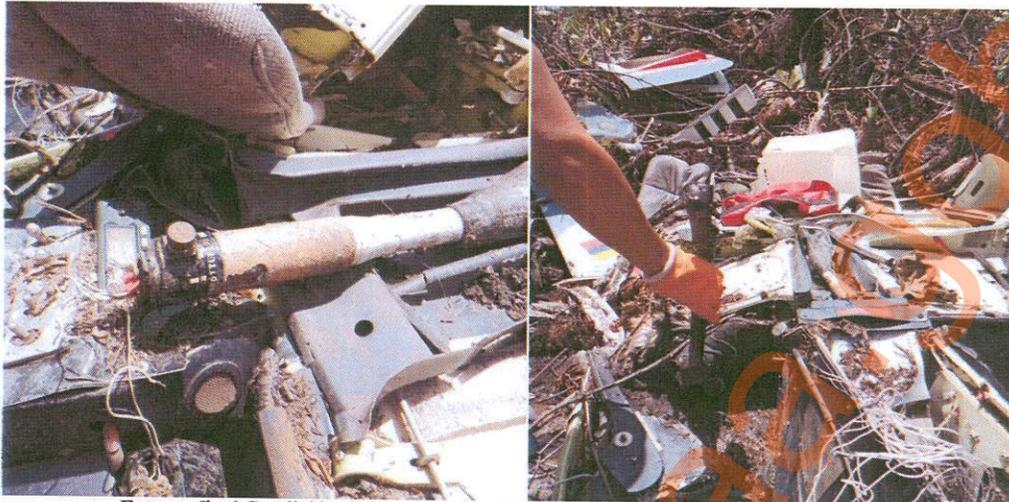
Los controles de mando cíclico y colectivo se encontraban dentro de la cabina y ambos presentaron libre movimiento por la ruptura de los mecanismos de control que se interconectaban al plato azimutal.

Fotografía 6 Condición de los comandos del colectivo (izquierda) y ciclico (derecho).

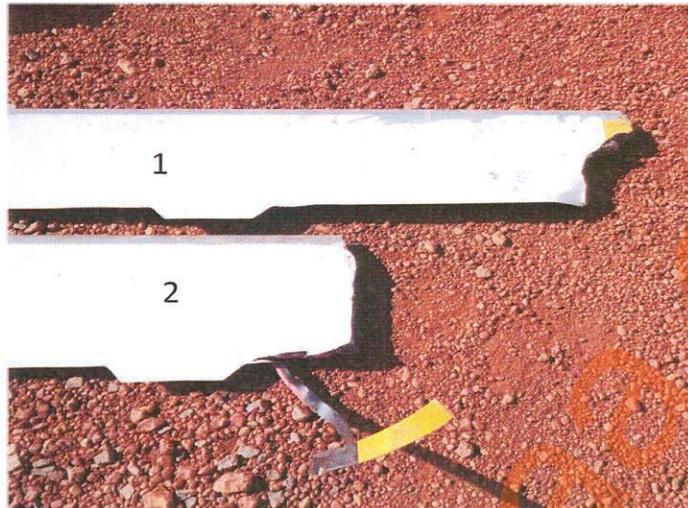
Ambas palas presentaron daños por impacto; una de ellas se encontró fracturada aproximadamente 1 m desde la punta y no fue posible recuperar el pedazo faltante.

Fotografía 7 Palas del rotor principal s/n 5533 (1) y pala s/n 5591 (2) fracturada durante el vuelo.

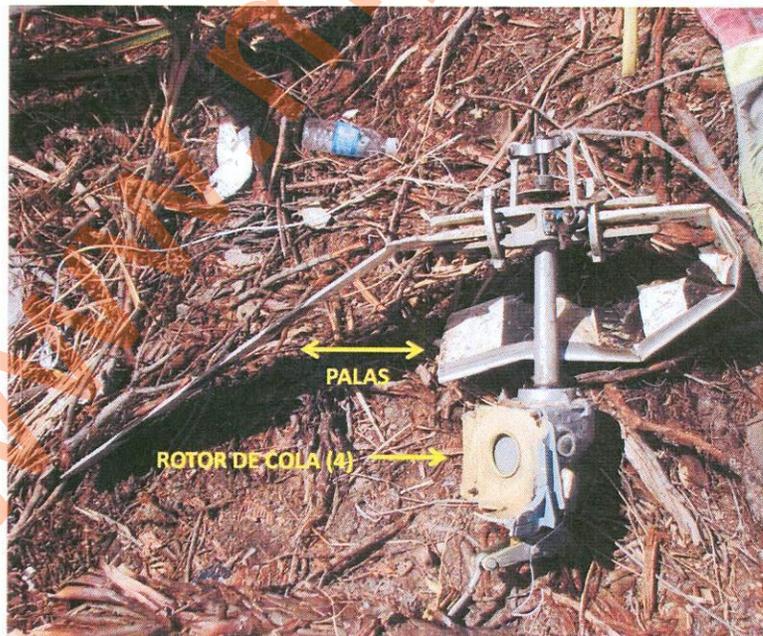
El rotor de cola se separó del eje segmentado de la transmisión, acoplado a la caja de 90° y desprendido del botalón; una de sus palas resultó comprimida y con severas abolladuras y la otra evidenció solo un dobléz en la punta.

Fotografía 8 Restos del rotor de cola de la aeronave YV1985.

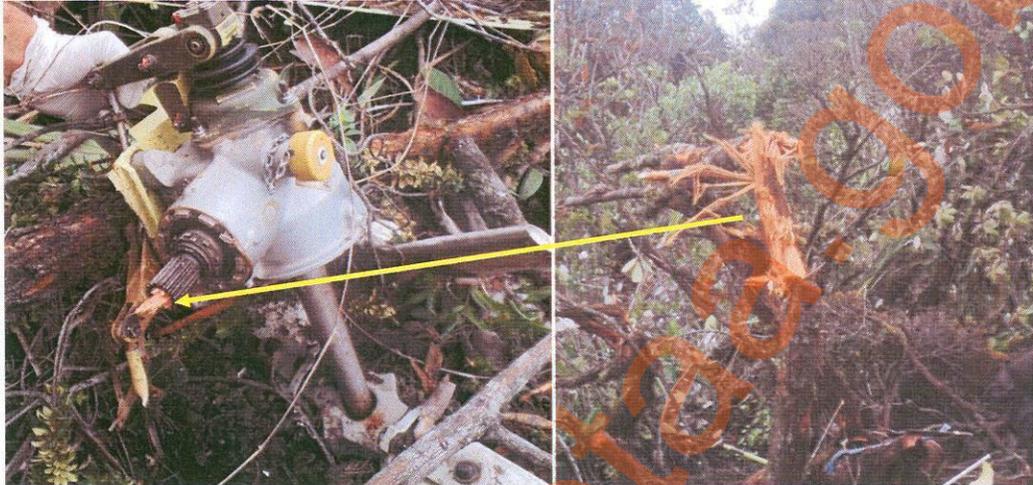
El piñón de la caja de engranajes del rotor de cola, tenía incrustada una astilla de madera, encontrándose el mencionado conjunto cerca del fuselaje.

Fotografía 9 Estilla de madera en el piñón de la caja de engranajes del rotor de cola.

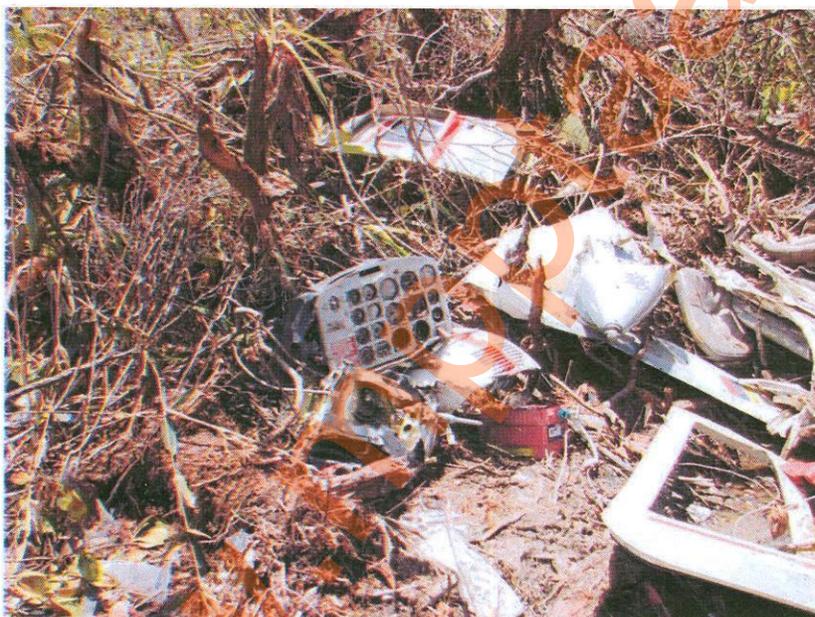
Los instrumentos de vuelo quedaron fuertemente destruidos a causa del impacto. Debido a la gran fragmentación de los restos, la continuidad desde el colectivo hasta el motor no pudo ser verificado.

Fotografía 10 Panel de instrumentos de la aeronave YV1985.

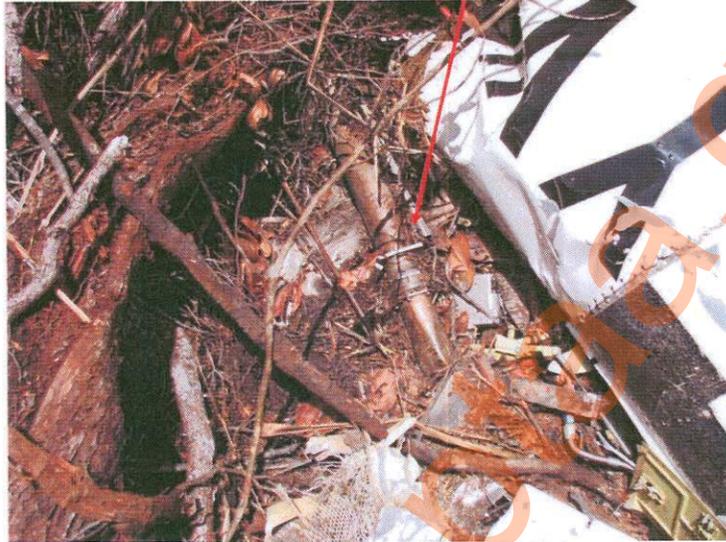
Únicamente se pudo apreciar en el sitio del accidente el lado izquierdo del motor.

Fotografía 11 Lado izquierdo del motor acoplado en el helicóptero en el lugar del suceso.

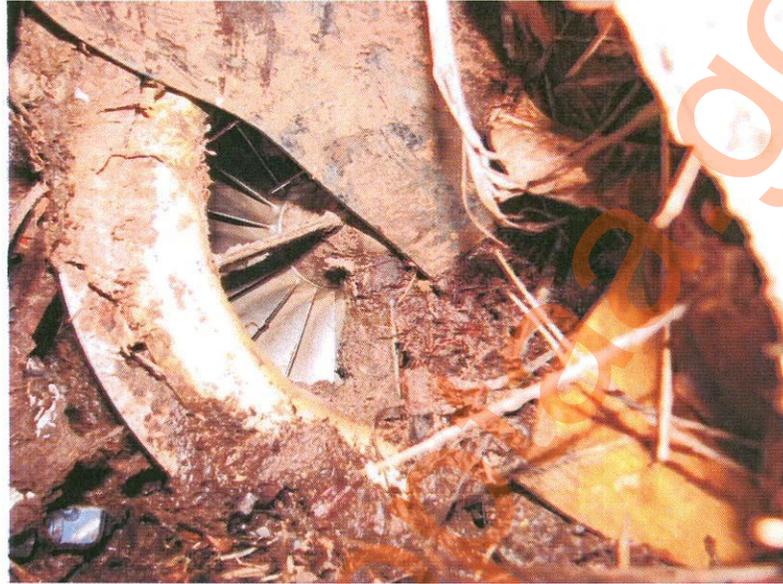
El compresor podía ser rotado con la mano. Varias piezas del fuselaje no identificadas, habían sido forzadas en la entrada de aire del compresor debido a la fuerza de impacto, causando daños de importancia en los bordes de ataque de los alabes del compresor (ver fotografía 12).

Fotografía 12 Alabes de la primera etapa del compresor.

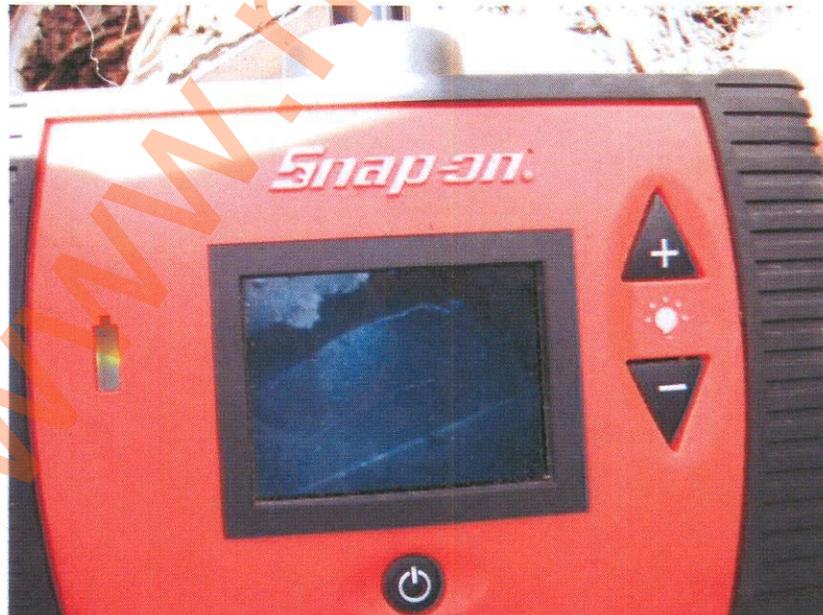
Todos los alabes del compresor mostraron severos daños por impacto rotacional en los bordes de ataque, y las puntas de los alabes se doblaron en dirección opuesta a

la rotación del compresor. Esto evidencia consistentemente la rotación del compresor al momento del impacto. Una inspección boroscópica reveló que no hay evidencia de una falla operacional o de un mal funcionamiento (ver fotografía 13).

Fotografía 13 Daños por impacto rotacional en los alabes del compresor visto a través del boroscópio.

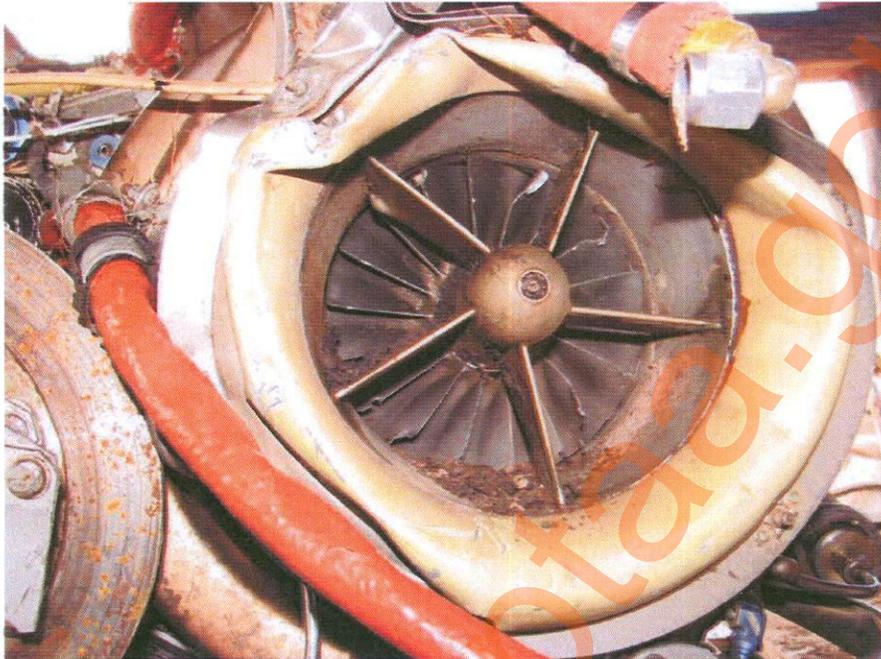
Una inspección detallada del compresor, reveló que podía ser rotado con la mano. La toma de aire del compresor, exhibió muchas deformaciones a causa de los diferentes impactos. Todos los alabes recibieron daños y dobleces en sus bordes en sentido contrario a la rotación del compresor.

Fotografía 15 Vista frontal del compresor del motor.

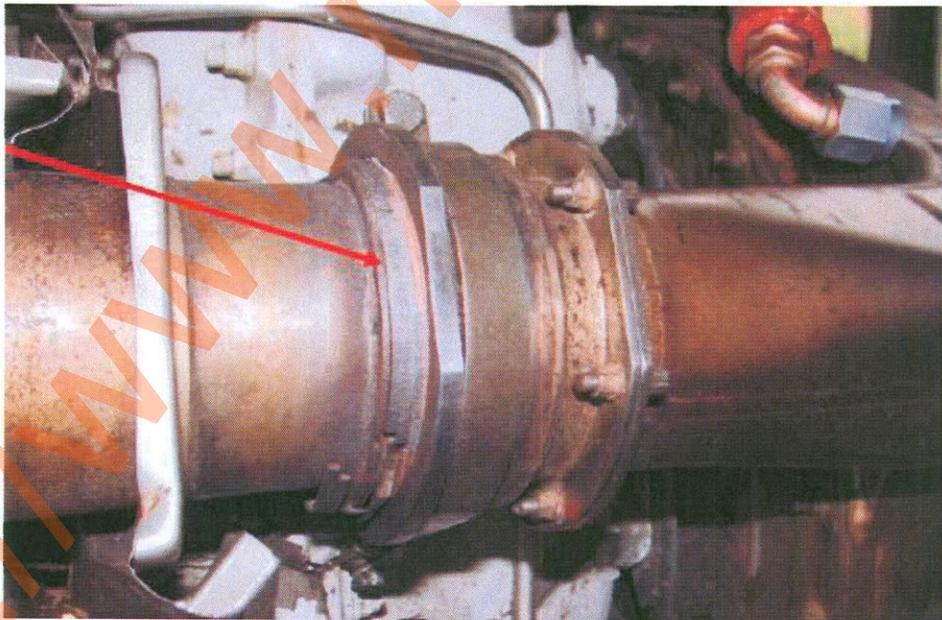
El tubo descarga del compresor del lado derecho se encontró parcialmente desacoplada de la carcasa de desplazamiento del compresor.

Fotografía 16 Tubo de descarga del compresor del lado derecho.

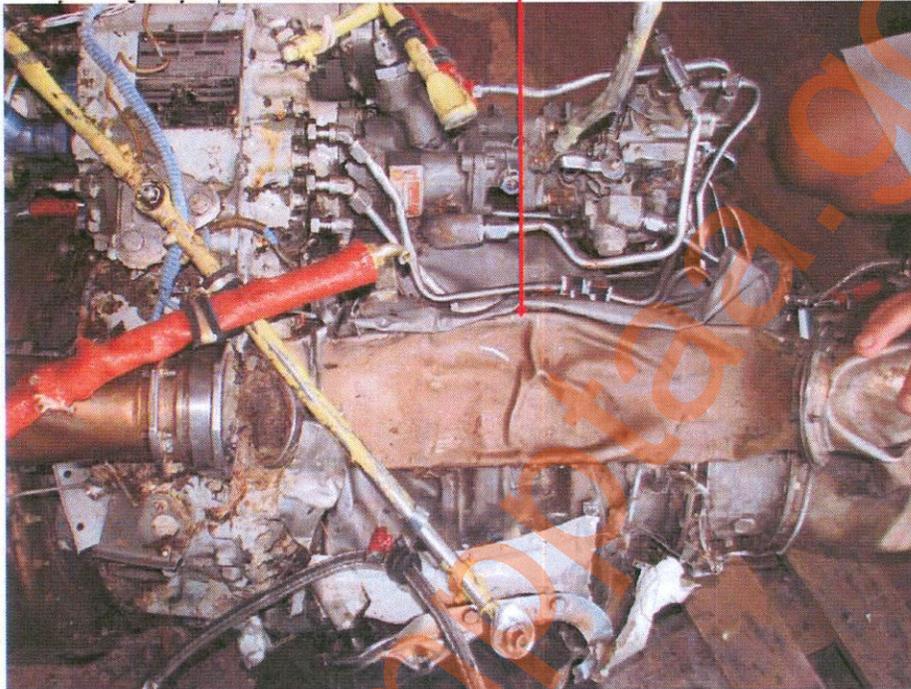
El tubo descarga del compresor del lado izquierdo estaba separado de la carcasa de desplazamiento del compresor y presentó fuertes daños por las fuerzas de impacto.

Fotografía 17 Tubo de descarga del compresor del lado izquierdo.

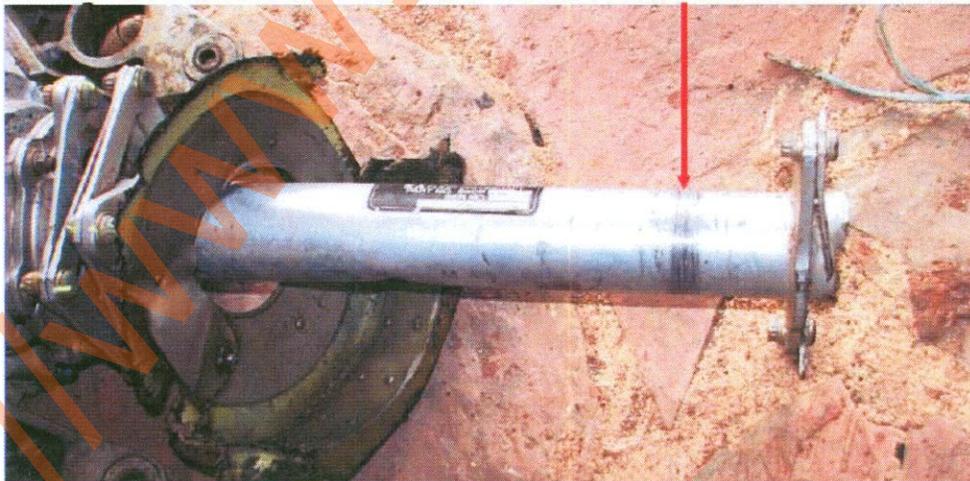
El acoplamiento del eje principal (Kaflex) falló por sobrecargas. Evidencias de marcas rotacionales que se mostraron en el eje de la transmisión.

Fotografía 18 Marcas rotacionales en el eje de transmisión.

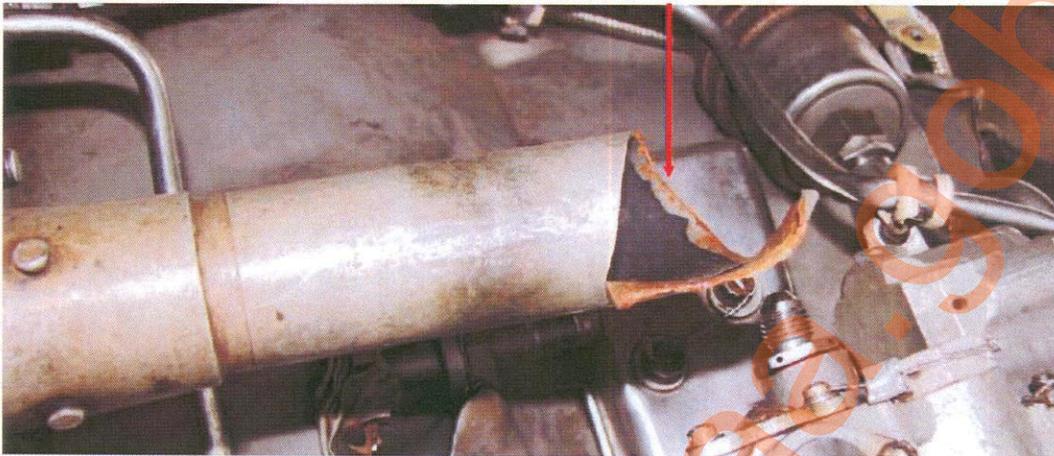
El eje de acero del rotor de cola falló por sobre cargas torsional.

Fotografía 19 Falla por sobre esfuerzo en el eje del rotor de cola.

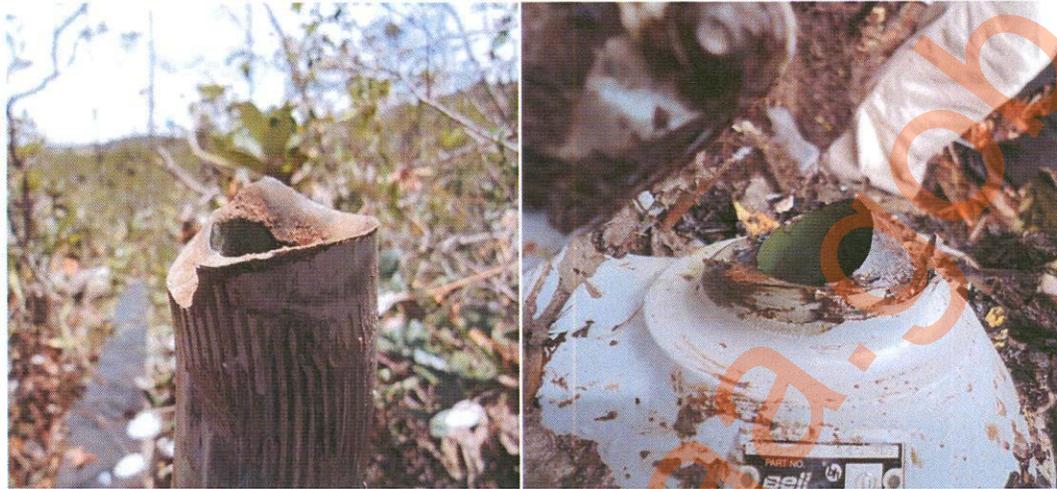
Una vez alcanzada la cima, las vibraciones pudieron haberse incrementado a tal punto que se produjo una fractura y un posterior desprendimiento de una sección del extremo de una de las palas, ocasionando un desbalance dinámico en el rotor principal y el desprendimiento del mástil.

Fotografía 20 Fractura del mástil a consecuencia del desbalance dinámico producido por las palas del rotor principal.

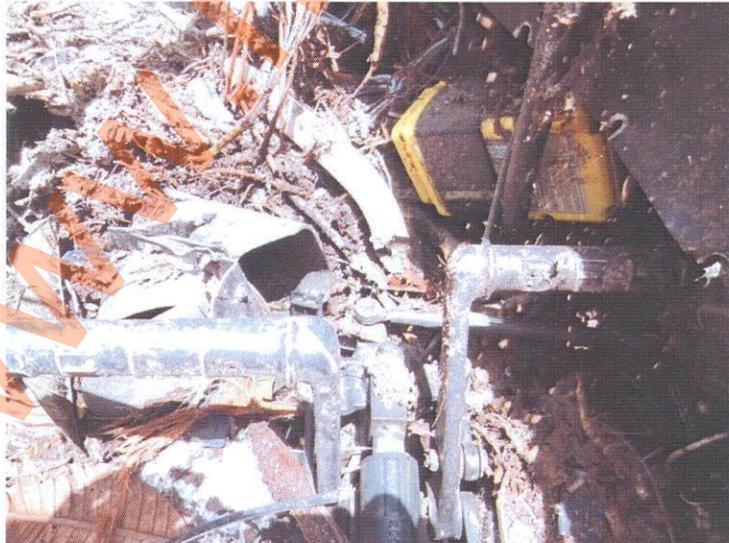
La posición de los pedales en el lugar del suceso, pudieran ser indicativo de que el piloto reaccionó para solventar el problema con la guiñada; sin embargo, su intento de compensar el movimiento de la aeronave aplicando el pedal derecho, no fue suficiente para contrarrestar el giro generado. (Véase fotografía 21).

Fotografía 21 Posición de los pedales después del impacto.

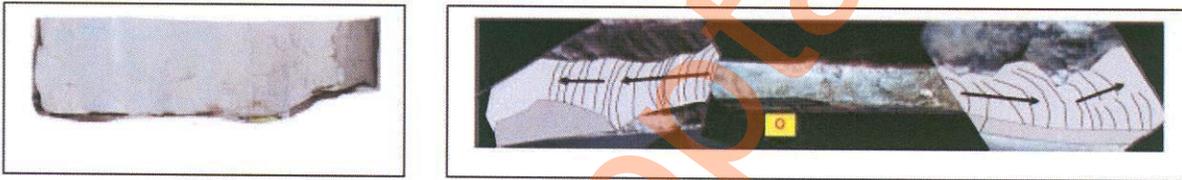
El análisis visual muestra que la pala analizada presenta un mecanismo de grieta previo evidenciado por el ángulo de fractura (90°) y la presencia de marcas de agrietamiento progresivo (marcas de playa o arresto). Véase fotografía 22.

Fotografía 22 Mecanismo de grieta de la pala.

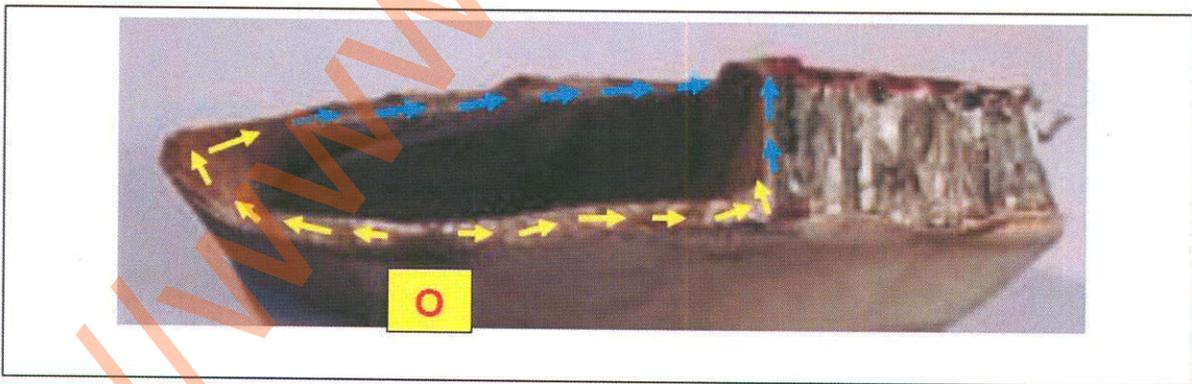
El análisis macrofractográfico muestra que el origen de agrietamiento está en el borde externo superior (color blanco) de una sección del cuerpo de la pala señalada con la letra "O" en este Reporte, desde la cual la grieta se propagó en direcciones contrarias hasta comprometer una proporción mayor al 50% del área resistente (flechas amarillas), teniendo luego lugar una fractura por condición de sobreesfuerzo por área resistente insuficiente (flechas azules). Véase fotografía 23.

Fotografía 23 Propagación de la fractura desde el origen (O) en el extradós (lado blanco) de la pala A-5591.

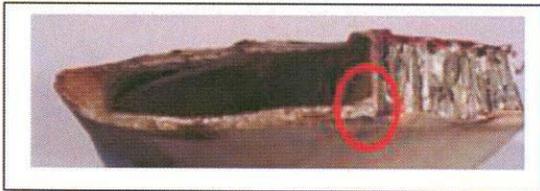
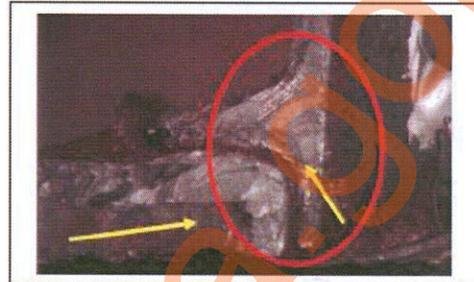
El proceso de agrietamiento progresivo y marcas de arresto o de playa, también estuvo presente en una esquina de la viga espaciadora, la cual presentó un agrietamiento originado en una de las zonas terminales de la grieta principal del

cuerpo de la pala, considerándose ésta una grieta secundaria y producida probablemente por el esfuerzo adicional que tuvo que soportar este espaciador al perderse el área resistente del cuerpo principal de la pala. Véase fotografía 24.

Fotografía 24 Marcas de playa presentes en la viga espaciadora de la pala A-5591.

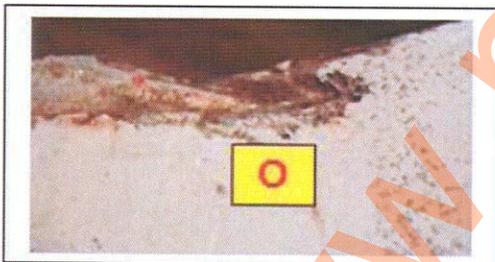
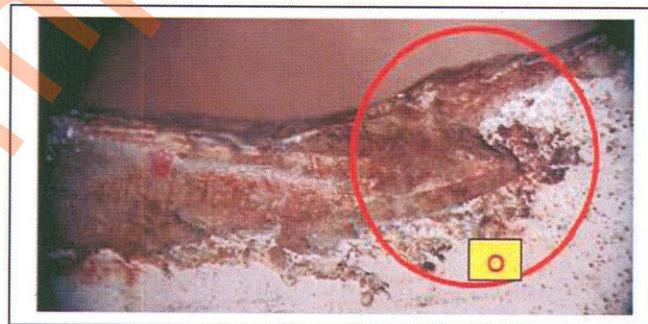
El análisis macrofractográfico permitió determinar que la zona primaria o de origen de agrietamiento estaba ubicada en la sección externa de la cara superior (color blanco) de la pala fracturada, en una zona donde existía la presencia de un “daño mecánico” producido probablemente por un impacto previo, que desgarró la lámina o piel superior y dejó expuesto al efecto del medio ambiente esta sección superficial del cuerpo de la pala en una condición de “estancamiento” propicia para el ataque por corrosión localizada (picaduras de corrosión). Véase fotografía 25.

Fotografía 25 Zona primaria de agrietamiento en el extradós de la pala A-5591.

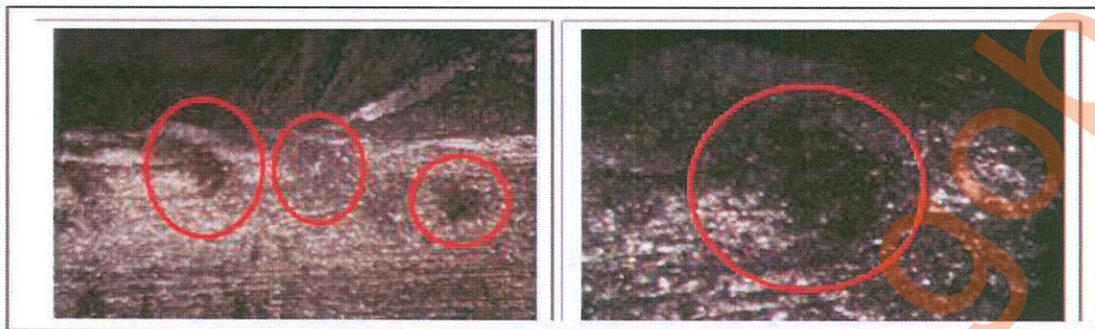
Pudo detectarse en esta zona primaria o de origen de agrietamiento, la presencia de “picaduras de corrosión” producidas por la exposición del metal sin protección al efecto agresivo del medio ambiente. Véase fotografía 26.

Fotografía 26 Picaduras por corrosión debido a la exposición del metal sin protección al efecto del medio ambiente.

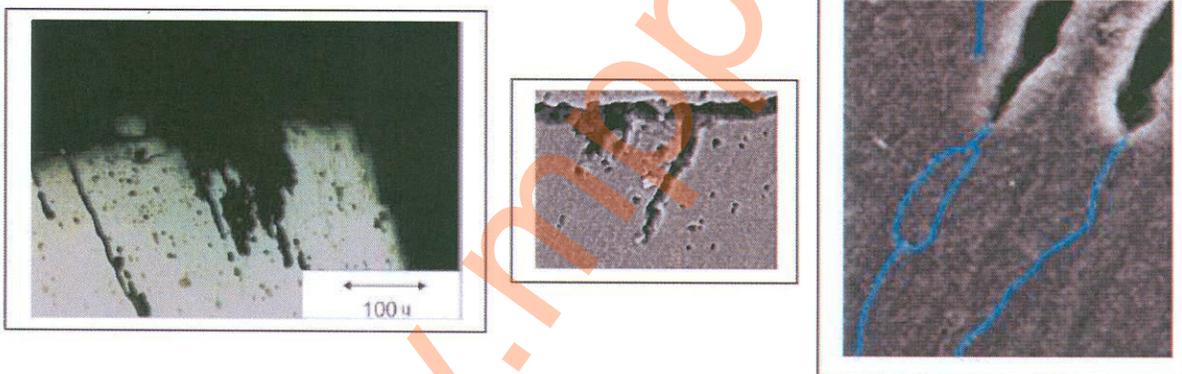
Los análisis metalográficos mediante microscopía óptica y electrónica de barrido de esta zona corroboraron la presencia de picaduras de corrosión que luego degeneraron en grietas intergranulares que se propagaron desde la superficie a la porción interna del material del cuerpo de la pala. Véase fotografía 27.

Fotografía 27 Picaduras por corrosión vista desde el microscopio óptico y el MEB.

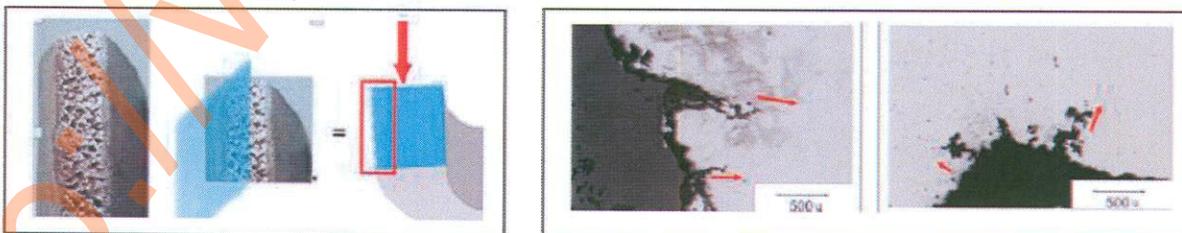
Los análisis metalográficos también comprobaron que en el borde de ataque de la pala (el cual trabaja “desnudo” sin protección superficial) donde “la erosión por servicio” genera zonas de “estancamiento de fluido”. También se produjeron “picaduras de corrosión” que degeneraron en grietas, lo cual corrobora que esta aleación de aluminio (probablemente del tipo 2014) es susceptible a este mecanismo de ataque si no se protege adecuadamente. Véase fotografía 28.

Fotografía 28 Picaduras por corrosión en el borde de ataque de la pala A-5591.

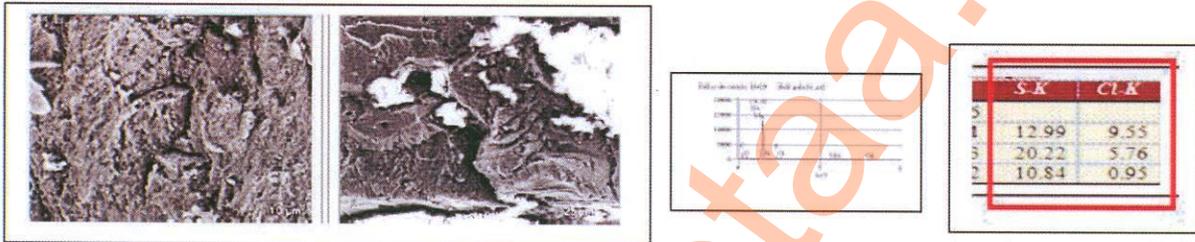
Los análisis microfractográficos en Microscopía Electrónica de Barrido comprueban que en la zona primaria de agrietamiento donde se produjo el ataque de corrosión localizada (corrosión por picaduras) se generaron grietas del mecanismo de Corrosión Bajo Tensiones (Stress Corrosion Cracking) el cual fue favorecido por la presencia de los elementos Cloro y Azufre detectados en abundancia en esta zona. La presencia en esta zona de agrietamiento intergranular y agrietamiento mixto transgranular-intergranular, son evidencias microfractográficas características de este mecanismo de agrietamiento que apoyan esta aseveración. Véase fotografía 29.

Fotografía 29 Grietas del mecanismo de corrosión bajo tensión favorecido por elementos de Cl y S

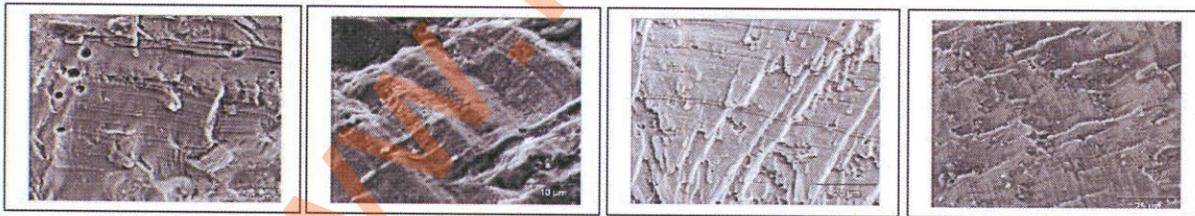
Los subsiguientes análisis microfractográficos en Microscopía Electrónica de Barrido muestran que a partir de esta zona y debido al efecto de concentración de esfuerzos que representa este proceso de agrietamiento inicial, se generaron grietas del mecanismo de Fatiga las cuales se fueron propagando de manera progresiva a ambos lados de la zona primaria, hasta comprometer suficientemente el área resistente del cuerpo de la pala y producir una fractura instantánea por sobre esfuerzo. Véase fotografía 30.

Fotografía 30 Propagación de grietas en el área de fractura.

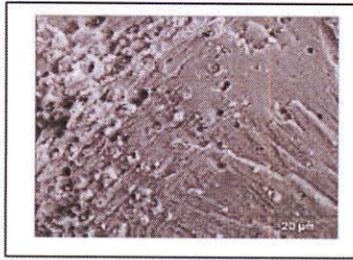
Los análisis microfractográficos en Microscopía Electrónica de Barrido también muestran que la viga espaciadora interna presentó un agrietamiento por fatiga localizado en una de las zonas terminales de agrietamiento de la pala, considerándose dicho proceso de Fatiga de esta viga, una consecuencia del incremento de esfuerzos resultantes debido al agrietamiento primario del cuerpo de la pala.

Fotografía 31 Agrietamiento por fatiga de la viga espaciadora.

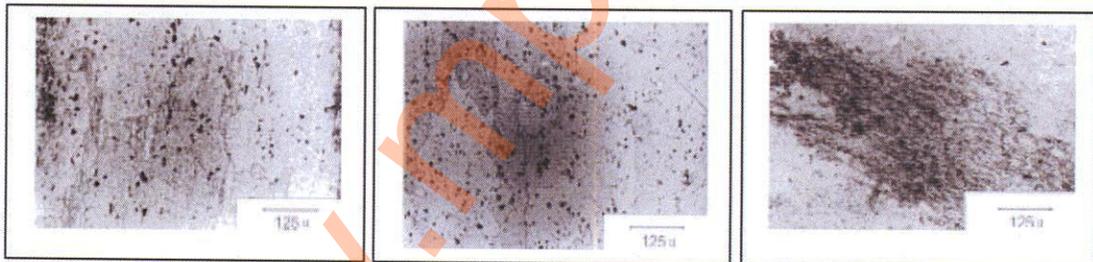
Los ensayos metalográficos y análisis químicos composicionales por la técnica EDS en Microscopía Electrónica de Barrido, mostraron que no existían defectos ni discontinuidades microestructurales que pudieran tener responsabilidad en este proceso de agrietamiento del cuerpo de la pala y que los elementos químicos presentes están en el orden de magnitud esperado para este tipo de aleación de aluminio (Aluminio 2014); presentando características similares a la "pala vecina" que no experimentó agrietamiento previo antes del accidente; descartándose la intervención de un material defectuoso o fuera de especificaciones de fabricación en este suceso. Véase fotografía 32.

Fotografía 32 En la Mico estructura de la pala se puede observar la ausencia de inclusiones en la aleación.
