INFORME FINAL

EXPEDIENTE 038/2012

ACCIDENTE AÉREO

MODELO: G-164B MATRÍCULA: YV264A

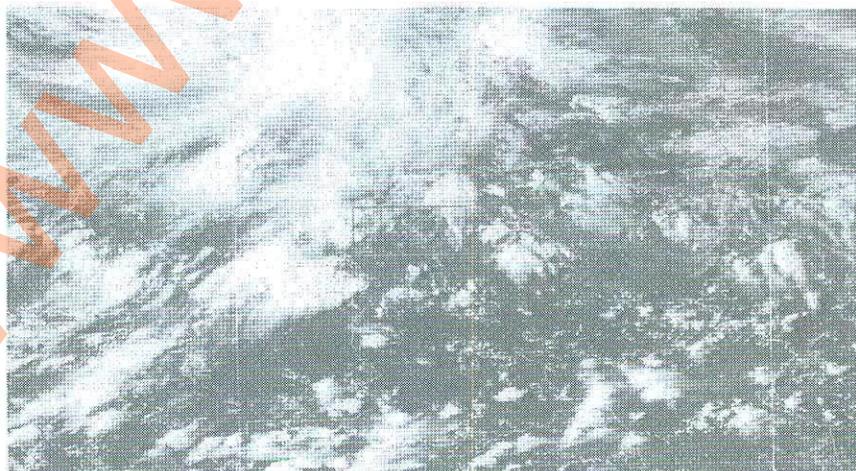
Imagen 1 Satélite GOES emitida para la fecha 24/08/2012.

En la imagen de satélite Goes-13, en el área señalada se puede apreciar cielo con nubosidad de tipo estratiforme y núcleos convectivos aislados al nor-occidente del estado, sin embargo en niveles bajos se observan estratos los cuales por su condición pueden originar precipitaciones débiles y ocasionales.

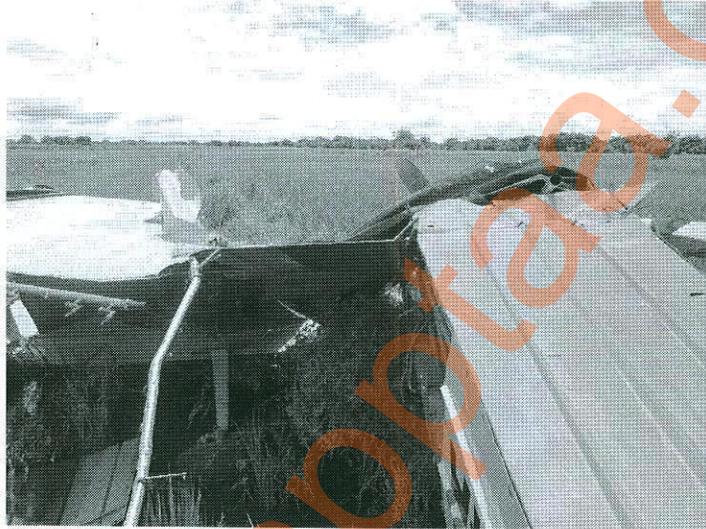
En el área del suceso no hubo dispersión de restos; solo se desprendió el tren de aterrizaje izquierdo y el esparcidor de químicos de la aeronave.

Fotografía 2 Restos de la aeronave YV264A

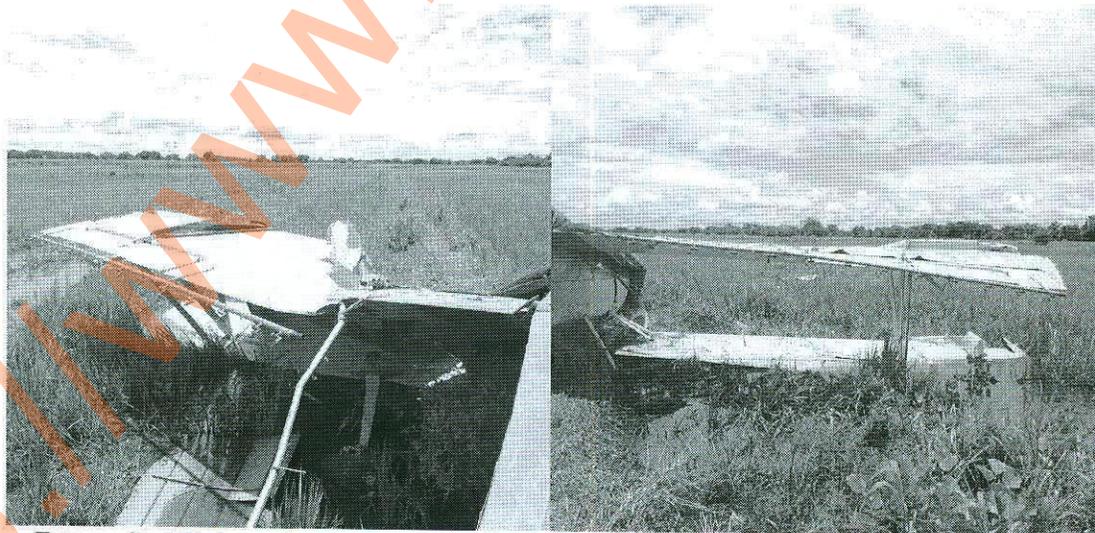
El fuselaje y ambos planos presentaron deformaciones por compresión; los arriostramientos internos que sujetan los planos superiores e inferiores de ambos lados se fracturaron debido al sobre esfuerzo generado por el impacto.

Fotografía 3 Deformaciones por compresión de los planos superiores e inferiores de la aeronave.

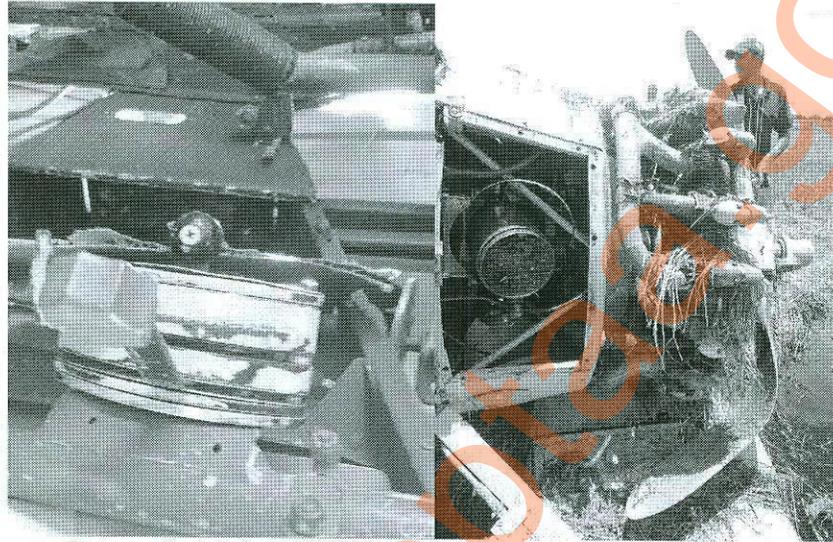
La palanca de potencia estaba a medio recorrido siendo esto congruente con el doblez que presentó una de las palas (véase fotografía 4); evidenciándose que la aeronave impactó con una mayor velocidad de traslación con respecto a la del giro de la hélice.

Fotografía 4 Palanca de potencia y estado de las palas de la hélice.

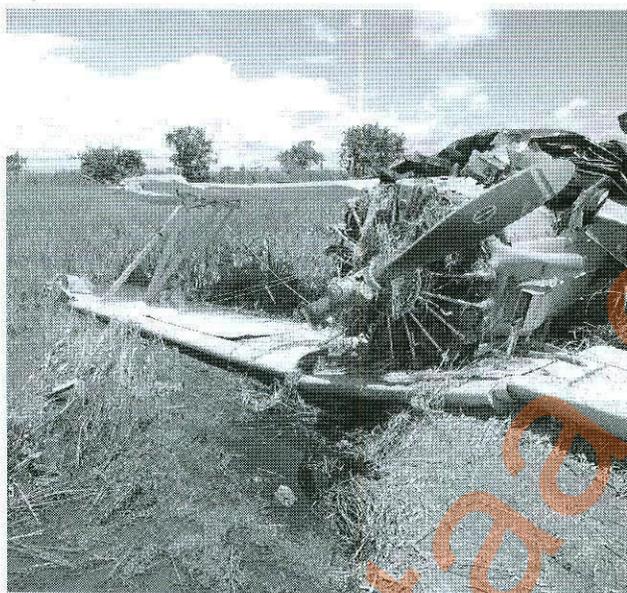
Seguidamente la aeronave se invirtió y se desplazó unos 20 metros, quedando con un rumbo de 345°, donde algunas secciones de la parte superior del fuselaje y el estabilizador vertical resultaron con daños de importancia.

Fotografía 5 Posición final de la aeronave YV264A.

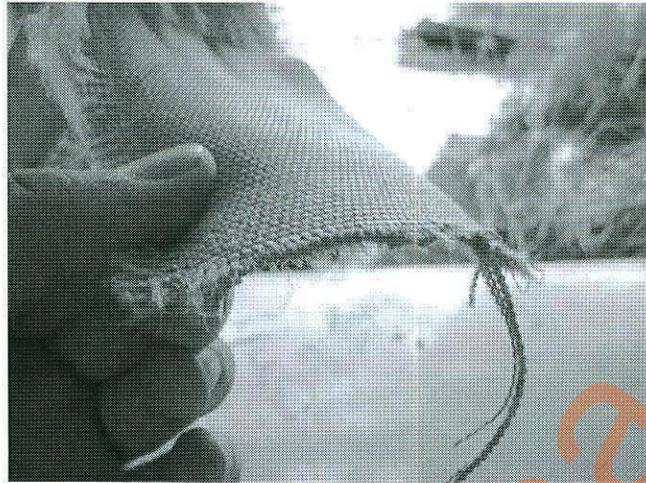
El cinturón de seguridad tuvo que ser cortado para extraer el cuerpo del habitáculo.

Fotografía 6 Cinturón de seguridad del habitáculo.

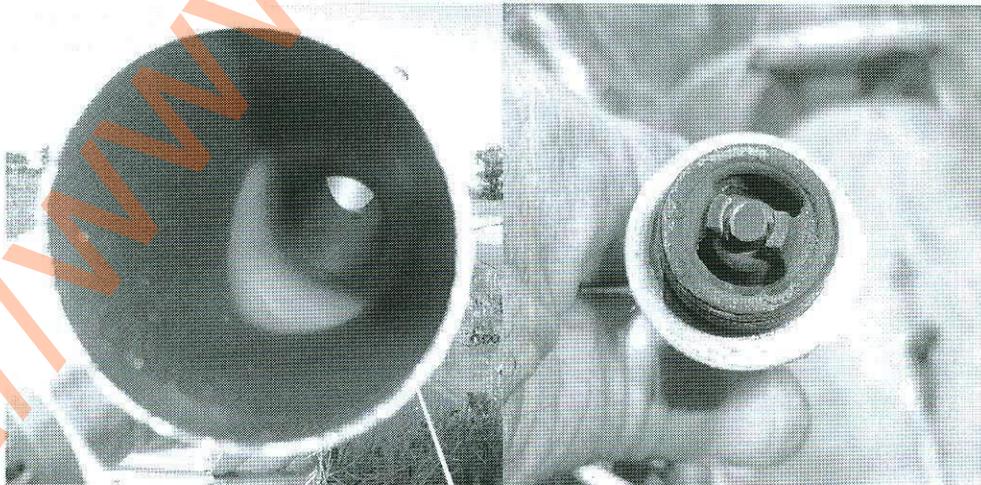
Posteriormente se inspeccionó el motor externamente, se efectuó la remoción del filtro de aceite, el tubo de admisión y de la bujía del cilindro número 7, con el fin de verificar posibles fugas de aceite, presencia de virutas, inapropiada relación de mezclas o posibles daños internos que pudieron haber coadyuvado a la ocurrencia del suceso.

Fotografía 7 Tubo de admisión y bujía del cilindro numero 7.

Mediante estas observaciones se constató que el motor no presentó desprendimientos de virutas, ni fugas o mal funcionamiento durante la combustión, adicionalmente se corroboró que la hélice presentó libre movimiento durante el chequeo.

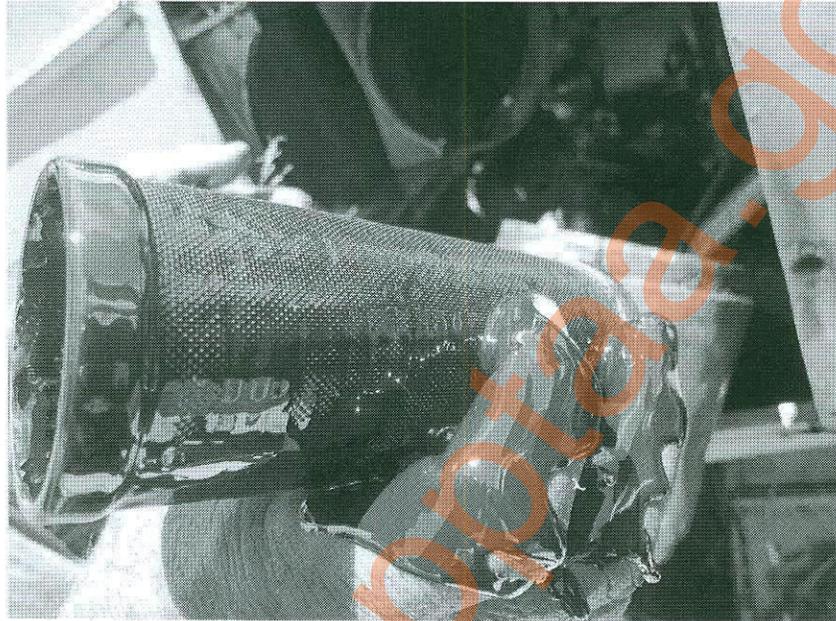
Fotografía 8 Filtro de aceite del motor.

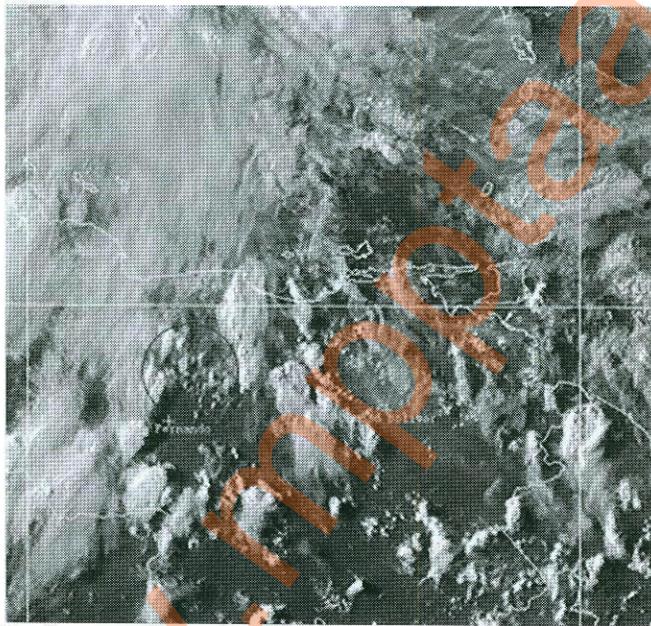
Imagen 2 Cuadro específico sobre las condiciones meteorológicas a las 21:38 UTC.

En la imagen satelital se observa gran actividad de la convergencia intertropical originada por la tormenta tropical ISAAC que para el momento se desplazaba a unas 400 NM al nor oeste de la Republica Bolivariana de Venezuela.

En el área del accidente los efectos causados por la activación de la convergencia intertropical fueron el desarrollo de grandes nubes del tipo cumulo-nimbus, la cuales produjeron precipitaciones asociadas a corrientes ascendentes y descendentes en toda el área.

Una vez descartada la posible falla en el motor, constatado la operatividad de los controles de vuelo y conociendo que las condiciones meteorológicas eran adversas, se puede deducir que una cortante de viento pudo haber generado una pérdida de control que imposibilitara una adecuada maniobrabilidad de la aeronave, impactando ésta contra el terreno a una actitud nariz abajo.

038/2012PIL1: Extremar medidas en cuanto al conocimiento de las condiciones meteorológicas y la probable evolución de éstas en aquellas áreas en donde se efectúen actividades de fumigación.
