# INFORME FINAL

*EXPEDIENTE 053/2012*

## INCIDENTE AÉREO

AERONAVE MARCA BRITTEN NORMAN, MODELO BN2A-26

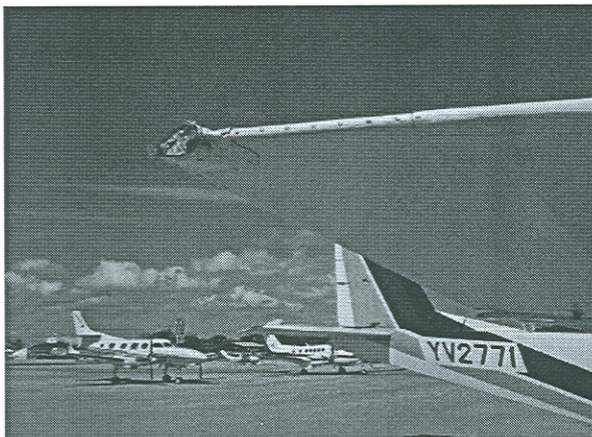
No hubo dispersión de restos, solo se produjeron daños menores en la punta del plano derecho del YV2771 y en el timón de dirección del YV1563. (Ver fotografía 2 y 3)

Fotografía 2 Daños en la aeronave YV2771

- Durante el rodaje hacia la plataforma de aviación civil, la aeronave YV2771 con la punta el plano derecho colisionó con el timón de dirección de la aeronave YV1563.
- La aeronave YV2771, presentó daños menores en la punta del plano derecho y a nivel del faro de luz de navegación; la aeronave YV1563, presentó daños menores en el timón de dirección cercano a la superficie de compensación.
- El piloto manifestó haber cometido errores al momento del rodaje, admitió que no se percató a tiempo para evitar la colisión.

053/2012PIL1: Extremar medidas que garanticen mayor eficiencia durante las diferentes maniobras en las áreas de movimiento, en especial en aquellas que presenten condiciones de riesgo a las operaciones.

053/2012PIL2: Mantener suma atención a todo lo que involucra la operación de la aeronave, desde el encendido hasta el apagado de la misma, con el fin de evitar posibles errores, que conlleven a producir accidentes o incidentes.

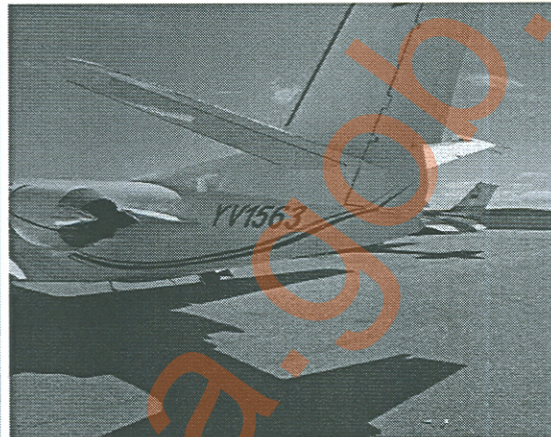
Se generaron daños menores al timón de dirección de la aeronave YV1563.

Fotografía 3 Daños en la aeronave YV1563
