# INFORME FINAL

*EXPEDIENTE 023/2012*

## INCIDENTE AÉREO

MATRÍCULA: YV2791

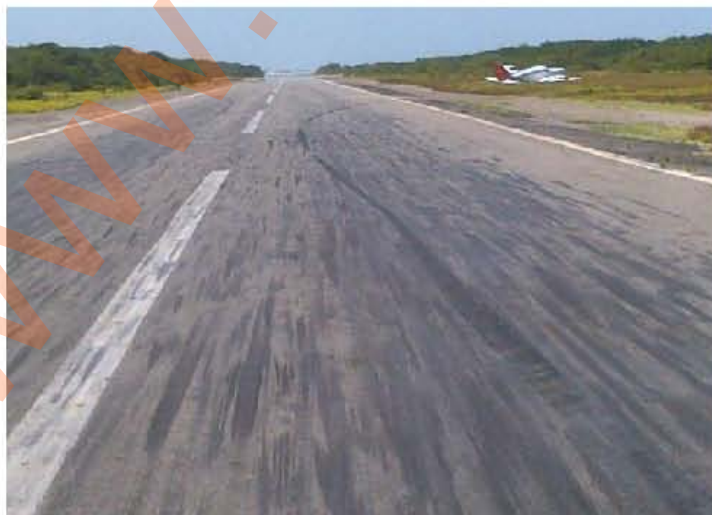
El vuelo en ruta se desarrolló en medio de condiciones meteorológicas óptimas, haciendo el procedimiento de aterrizaje hacia la pista 07. Después de la toma de contacto durante el recorrido de aterrizaje, se presentó una fuerte vibración y un desplazamiento hacia la derecha, que trató el piloto de corregir aplicando el pedal izquierdo. A pesar del esfuerzo del piloto por controlar la situación, la aeronave no pudo recuperar su rumbo, dirigiéndose hacia el borde derecho de la pista por lo que la tripulación decidió cortar combustible y magnetos para evitar que se saliera. Sin embargo la aeronave salió de la pista hacia la zona de seguridad, retrayéndose el tren principal derecho quedando ésta a unos 20 metros del borde.

**Fotografía 1.** Se observan marcas dejadas por el tren principal derecho al momento del contacto inicial

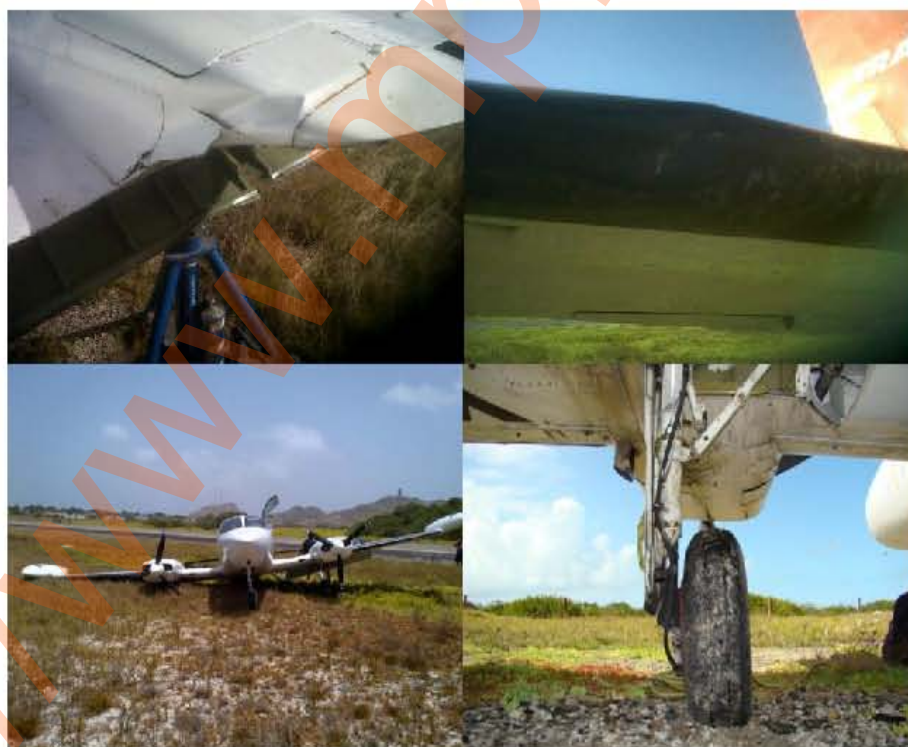
La célula, los motores y las hélices presentaron daños menores: doblez de punta de hélices del motor derecho, borde de ataque del plano derecho causado por impactos de piedras, partes fracturadas en tren principal derecho.

**Fotografía 2.** Daños observados en la aeronave YV2791.

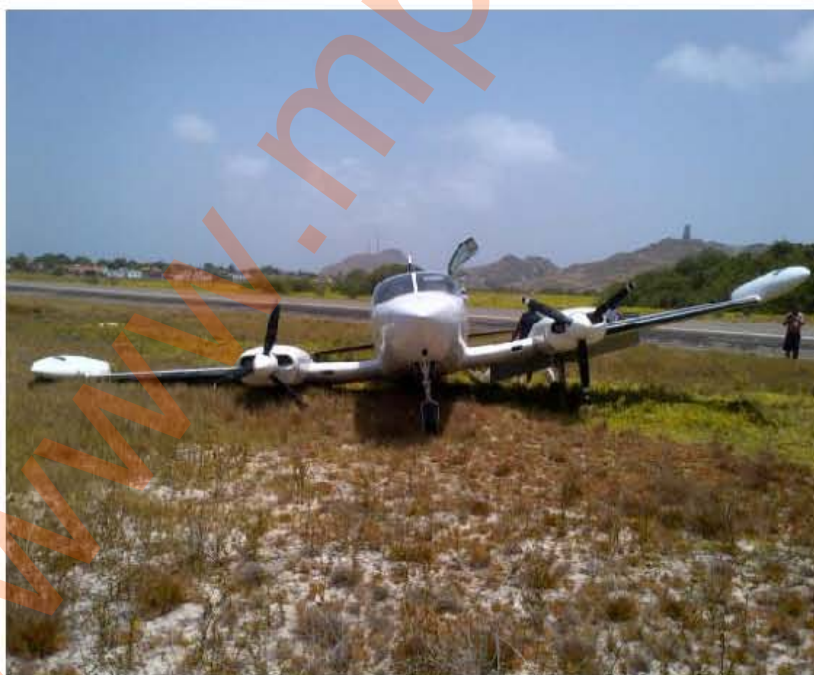
La aeronave tocó la pista e inmediatamente se fue hacia la derecha, haciendo un recorrido aproximado de 200 mts, una vez que la aeronave se sale de la pista a consecuencia del terreno irregular, el tren principal derecho colapsó quedando ésta a unos 20 metros del borde.

**Fotografía N° 3** Posición final de la aeronave YV2791, luego de la salida de la pista.

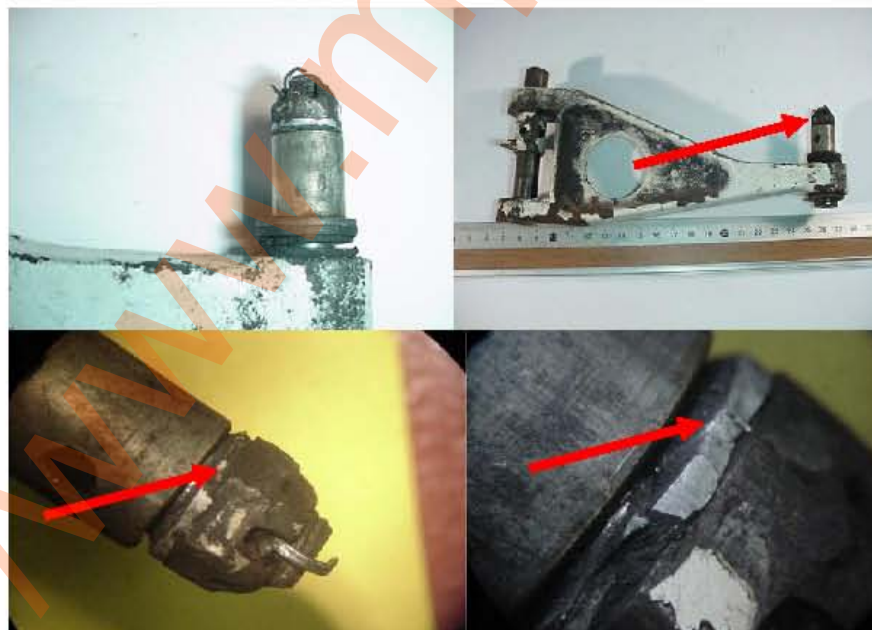
Como resultado de los ensayos anteriores se caracterizaron dos arandelas deterioradas por desgaste, cuyo material de fabricación fue identificado como aleación de aluminio de baja resistencia mecánica.

**Fotografía N° 4** Las imágenes muestran el torque link (tijera) que falló. La flecha señala las "arandelas" metálica que fallaron por desgaste con pérdida de material.

El incidente ocurre por el desensamble del componente denominado "Torque Link" (tijera) del tren principal, ocasionado por la falla de dos arandelas metálicas que no soportaron los esfuerzos normales de servicio, sufriendo desgaste progresivo por rozamiento con pérdida de material, permitiendo que se soltara el perno sujetador, desarmándose el componente ocasionando la pérdida de control direccional de la aeronave.

La Dirección General de Prevención e Investigación de Accidentes Aéreos determinó de la causa más probable para la ocurrencia del suceso fue la pérdida de control direccional de la aeronave debido a la retracción del tren principal derecho ocasionado por la utilización de partes no autorizadas por el fabricante.

023/2012- OMA1 Supervisar la utilización de partes y respuestas acorde con lo recomendado en los manuales de mantenimiento aeronáutico.

023/2012- AA1 Establecer procedimientos de supervisión que garanticen el cumplimiento de lo establecido en los manuales de mantenimiento de aeronaves por parte de las organizaciones de mantenimiento aeronáutico.

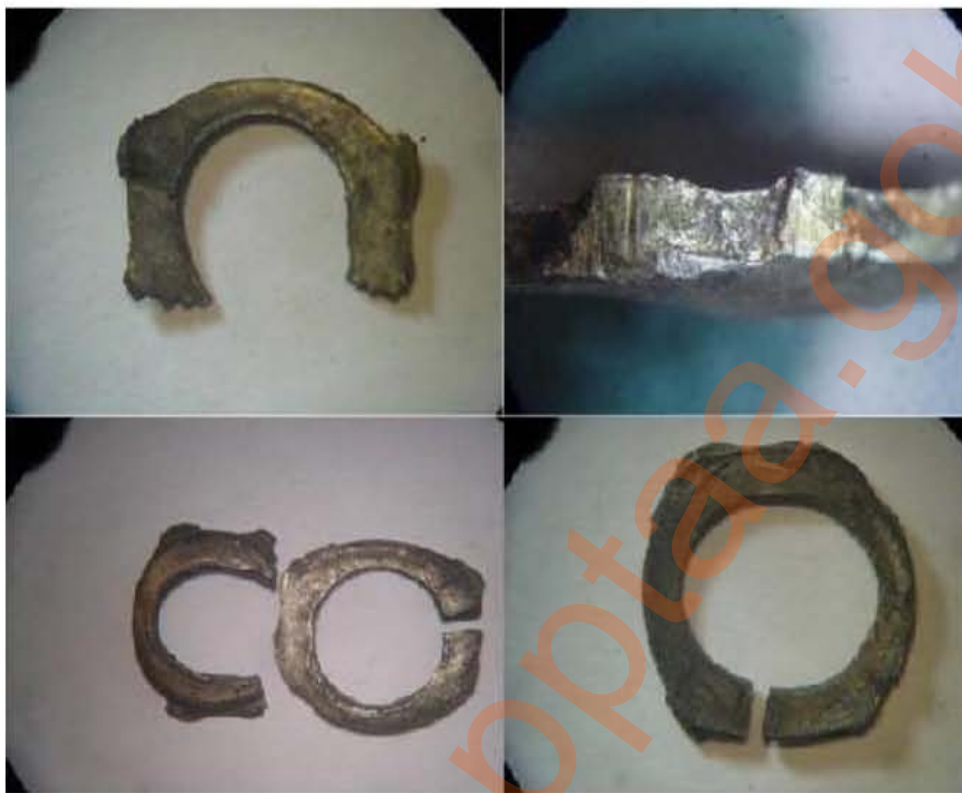
**Fotografía N°5.** Aspecto de la “arandela fallada” extraída del torque link una vez desarmado el mismo, resultaron ser dos arandelas superpuestas, mostrando algunos detalles del proceso de “desgaste” severo por rozamiento con pérdida de material ocurrido periféricamente en dichas arandelas.

Se determinó que fueron usadas dos arandelas superpuestas en lugar de una de acuerdo con el diseño original del fabricante, pero estas recibieron un “desgaste severo” por rozamiento con pérdida de material en la zona de contacto, debido que dichas arandelas fueron fabricadas de una aleación de aluminio de baja resistencia mecánica y no de acero AISI 4130, N/P 5045018-

2 tal como lo establece el catálogo de partes del avión Cessna 402, que es un material de alta resistencia mecánica y por lo tanto resiste también el desgaste por rozamiento.

La arandela, número de parte N/P 5045018-2, fabricada con acero AISI 4130, fue reemplazada por dos arandelas de aluminio en los extremos del perno de pivote del "torque link" (tijera), de la pierna del tren principal derecho.

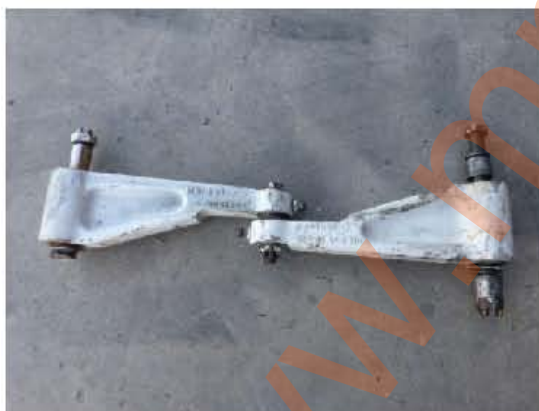
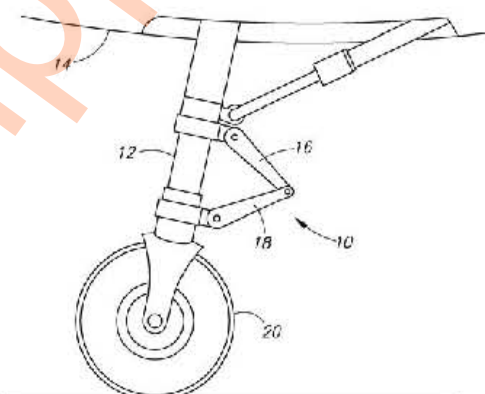
**Fotografía N° 6** La imagen muestra el “torque Link” (tijera) ensamblado con el perno de unión y sus arandelas. A su lado el esquema presenta un “torque Link” (10) (tijera) en la pierna.
