INFORME FINAL

EXPEDIENTE 049/2012

INCIDENTE AÉREO

AERONAVE MARCA BRITTEN NORMAN

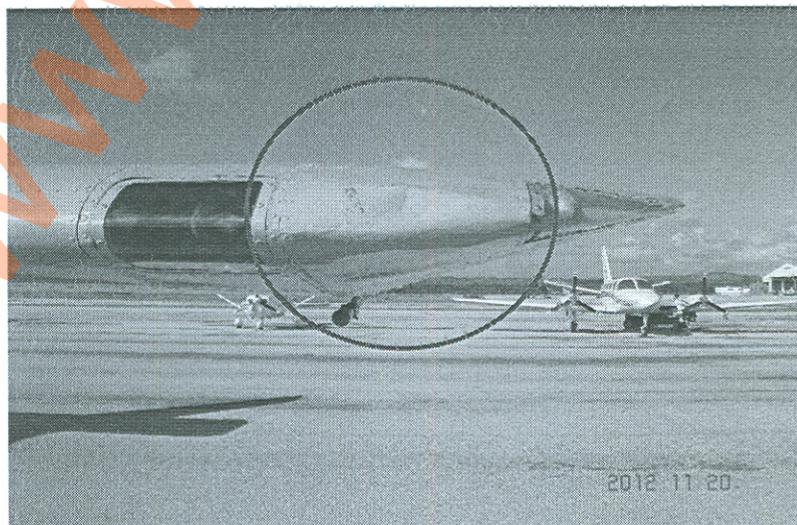
Fotografía 1. Abolladura en la punta del plano de la aeronave YV1441

No hubo dispersión de restos producto del incidente, a consecuencia del impacto la aeronave YV1441 presentó abolladura en la punta del plano derecho y en la hélice del rotor de cola del helicóptero YV2397 se evidenció huellas de pintura sin que se puedan apreciar otros daños con la inspección visual.

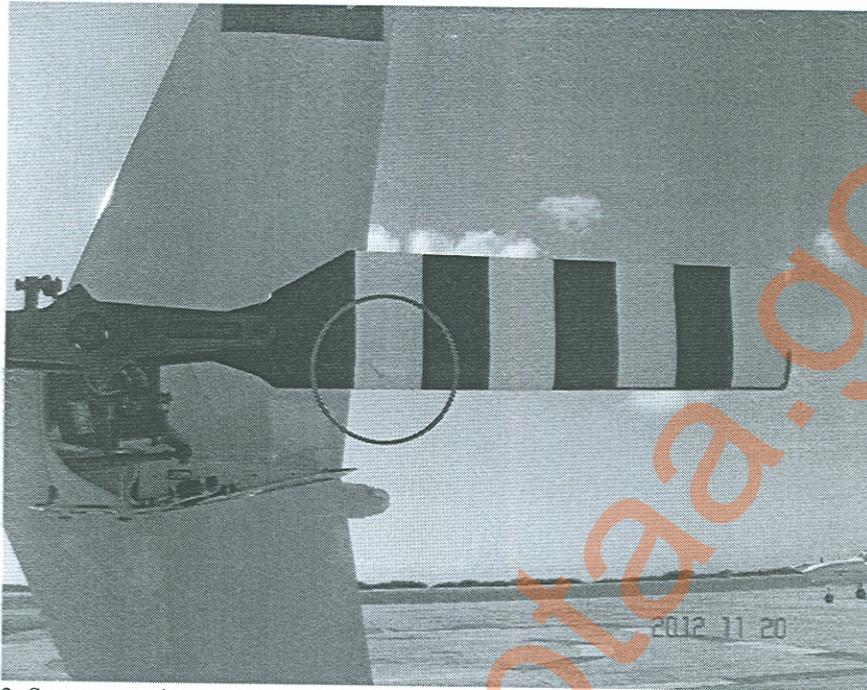
Fotografía 2. Se muestra dentro del círculo la pintura dejada por la punta del plano de la aeronave que golpeó la hélice del rotor de cola del helicóptero YV2397.

El piloto al momento del desplazamiento con la aeronave se distrajo por la presencia de un insecto dentro de la cabina, lo que afectó la dirección de la aeronave que llevaba inicialmente en relación con el centro de la calle de rodaje, impactando la punta del ala de la aeronave YV1441 contra la hélice del rotor de cola del helicóptero YV2397, esto hizo que la Dirección General para la Prevención e Investigación de Accidentes Aéreos considere el **Factor Humano**, como el factor causal de este incidente.

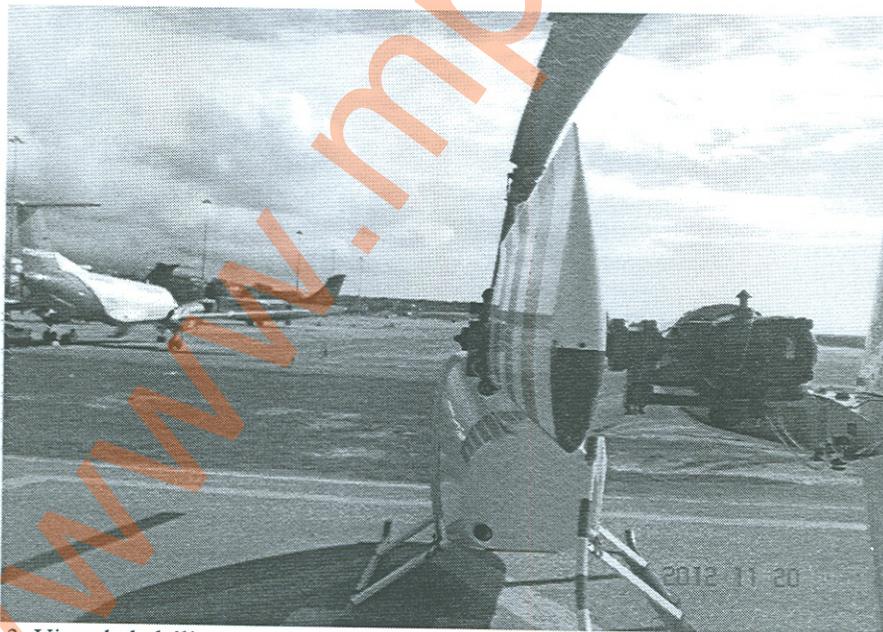
Fotografía 3. Vista de la hélice que impactó la aeronave
