INFORME FINAL

EXPEDIENTE 057/2012

AERONAVE MARCA ROCKWELL INTERNATIONAL

MODELO 690B MATRÍCULA YV1039

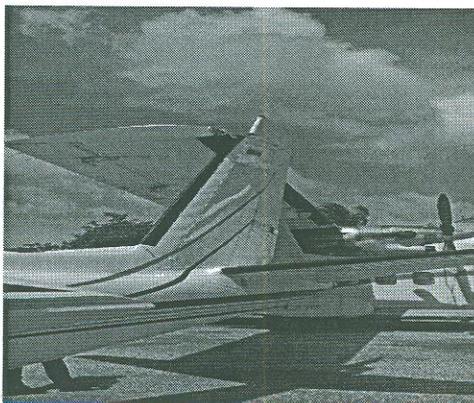
El borde de ataque del estabilizador vertical de la aeronave YV1039, resultó dañada por el impacto con el plano derecho de la aeronave marca Short Brothers PLC, modelo SD3-60 de matrícula YV396T.

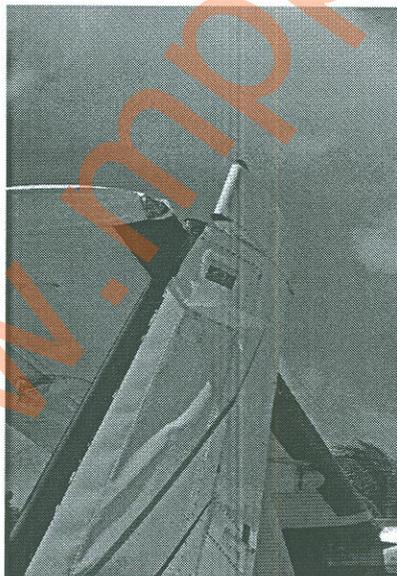
- Hundimiento del borde de ataque y arrugamiento de la piel que cubre el estabilizador vertical.

Daños de ambas aeronaves

En base a las evidencias y testimonios recabados, en las pruebas fotográficas y las verificaciones efectuadas durante esta investigación, es posible establecer que la aeronave YV1039 colisionó y dañó su estabilizador vertical con el plano derecho de la aeronave. En esta rampa no existe la demarcación y al momento del incidente tampoco se contaba con señaleros para cumplir las respectivas funciones del parqueo de las aeronaves. La tripulación al mando se tomó la atribución de parquear a la aeronave en un lugar indiferente a lo regulado por el Control de Área del Aeropuerto.

Esta Dirección General, tomando en cuenta las características del incidente y las evidencias recopiladas en el transcurso de la investigación, considera el **Factor Humano** como factor causal del mismo, por no tomar las medidas necesarias por parte de la tripulación al mando para evitar la colisión, y se considera el **Factor Físico** como factor

contribuyente de este incidente por la falta de señalización con líneas de demarcación en la calle de rodaje y parqueo para las aeronaves en esa rampa

057/2012-RAA1 Realizar las coordinaciones necesarias fin de cumplir con los requisitos establecidos en las Regulaciones Aeronáuticas RAV 14.42 y 14.67, sobre las señales de puestos de estacionamiento de aeronaves y sistemas de guía y control de mantenimiento en las superficies (SMGCS) para los aeropuertos bajo su administración.

057/2012-AA1 Verificar el cumplimiento de los requisitos exigidos en la Regulación Aeronáutica RAV 14 por parte de los aeropuertos.

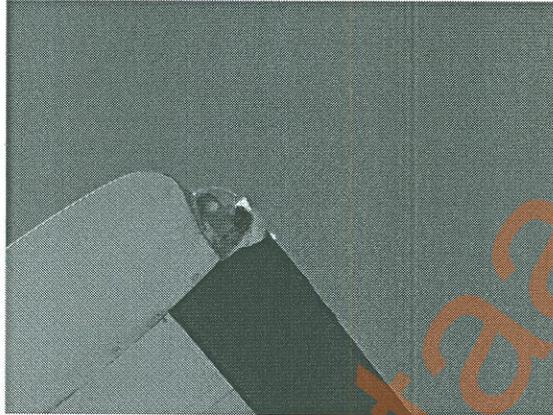
- Rotura de la mica del winglet donde se aloja la luz de posición del plano derecho de la aeronave.

Daño de la mica del windlet del plano derecho
