INFORME FINAL

EXPEDIENTE 026/2012

ACCIDENTE AÉREO

MATRÍCULA YV1034

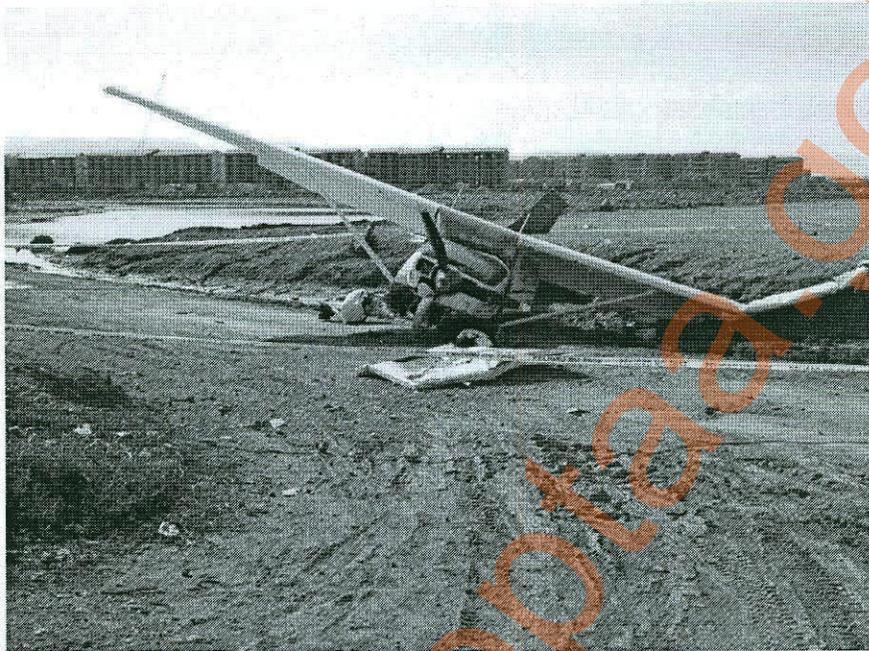
Célula: el fuselaje presentó daños de importancia y el plano izquierdo tuvo fractura.

Motor: presentó daños menores.

Hélice: una de las palas presentó doblez.

Fotografía 1. Posición final de la aeronave. Fuente DGPIAAE (2012).

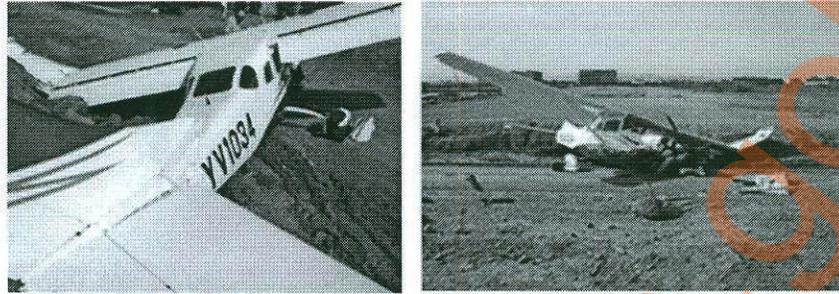
Serie Fotográfica 1.. Daños a la aeronave. Fuente DGPIAAE (2012)

Poco después del contacto inicial contra el terreno, luego de haber recorrido aproximadamente 38m, el tren principal izquierdo se desprendió, seguidamente el plano izquierdo de la aeronave impactó contra una valla publicitaria que sirvió como punto pivote para que dicha aeronave girara hacia la derecha, cayendo en un desnivel de aproximadamente 1.60m de alto por 8m de ancho, el cual era una calle en construcción para la fecha.

Posterior a la caída, el empenaje de la aeronave impactó con uno de los bordes del desnivel causando abolladuras, compresiones y tracciones a causa del golpe. Entre otros daños se encontraron deterioros en el tren de nariz y tren principal derecho, deformaciones en las palas, abolladuras en el cono de la hélice, fractura de las capotas frontal, inferiores y superiores del motor.

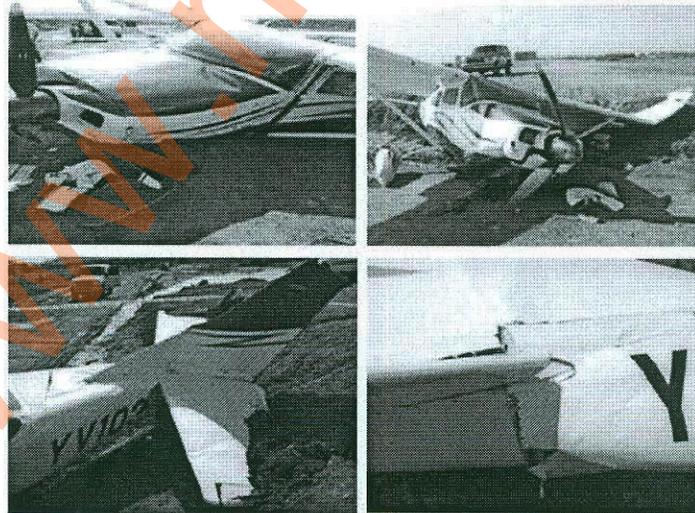
Serie Fotográfica 2. Daños en los trenes, plano izquierdo, palas, capotas del motor, deformación por tracción y compresión de la estructura Fuente PIAA (2012).

La aeronave quedó posada sobre el plano izquierdo, esta superficie alar presentó la mayor cantidad de daños hacia la punta del ala.

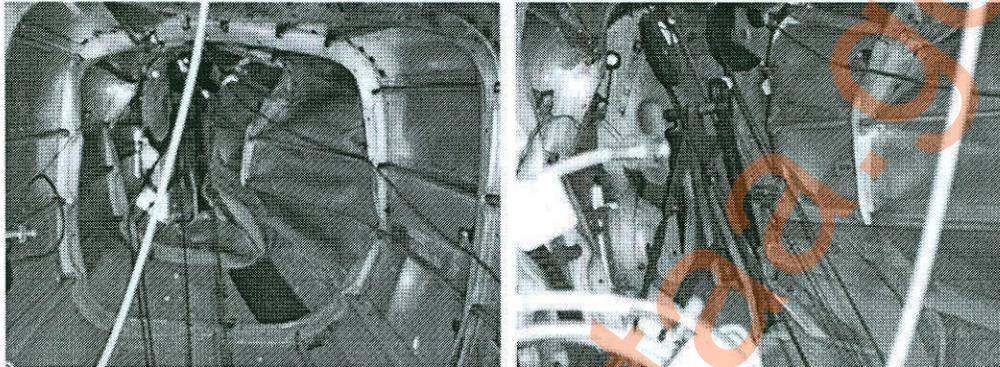
Además, los daños no se limitaron únicamente en daños externos, también se presentaron daños internos en las cuadernas y largueros, y en la zona trasera del fuselaje.

Serie fotográfica 3. Deformaciones internas de los largueros y cuadernas. Fuente DGPIAAE (2012).

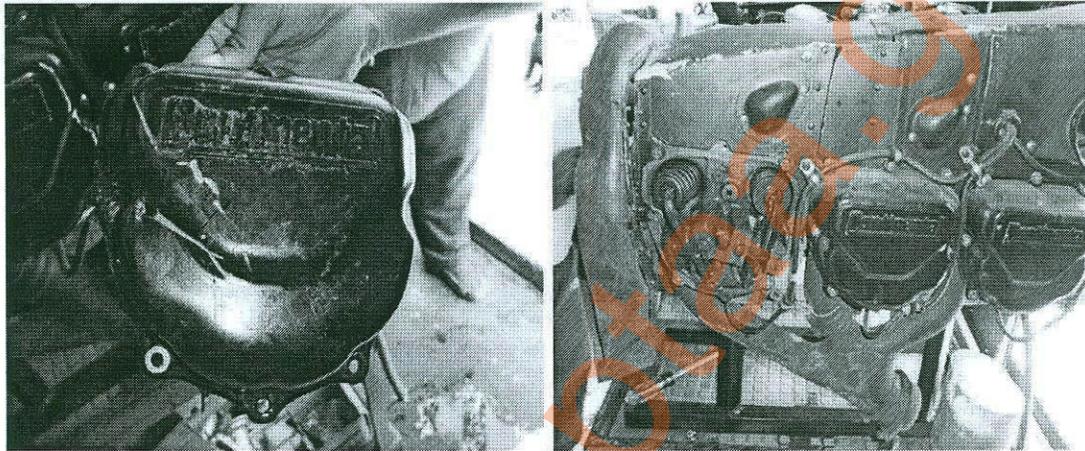
, solo la tapa del cilindro número cuatro (4) la cual poseía una ruptura por el impacto contra el terreno, ésta se cambió por otra para realizar el encendido de dicho motor, véase la serie fotográfica 5.

Serie Fotográfica 4. Tapa del cilindro número 6. Fuente DGPIAAE (2012).

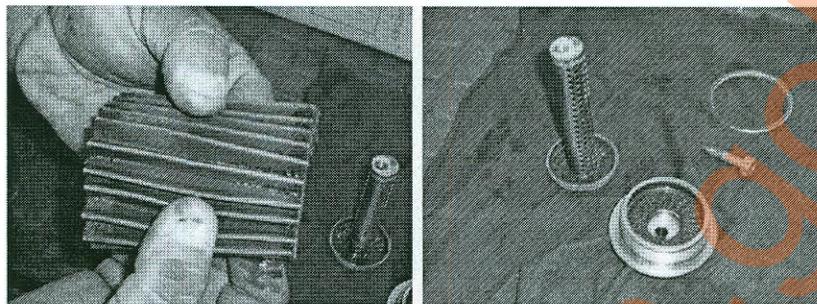
Se extrajo el filtro de aceite para inspeccionar si había presencia de elementos contaminantes en el lubricante o desprendimientos de partes procedentes de los cilindros, véase serie fotográfica 6. Seguidamente, se desmontó el arranque para visualizar su eje y el desgaste de los carbones, probándose éste con DC 24V, funcionando sin ningún inconveniente, véase serie fotográfica 7.

Serie Fotográfica 5. Filtro de aceite del motor. Fuente DGPIAAE (2012).

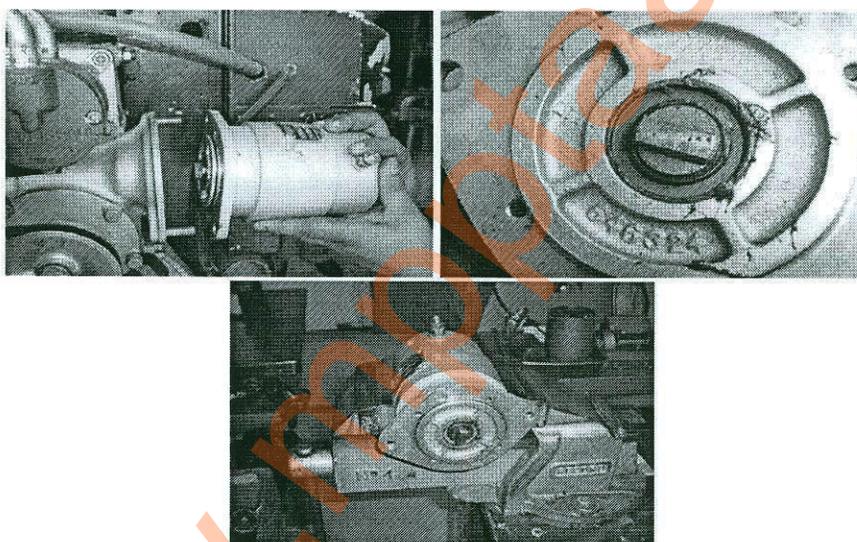
Serie Fotográfica 6. Arranque del motor. Fuente DGPIAAE (2012).

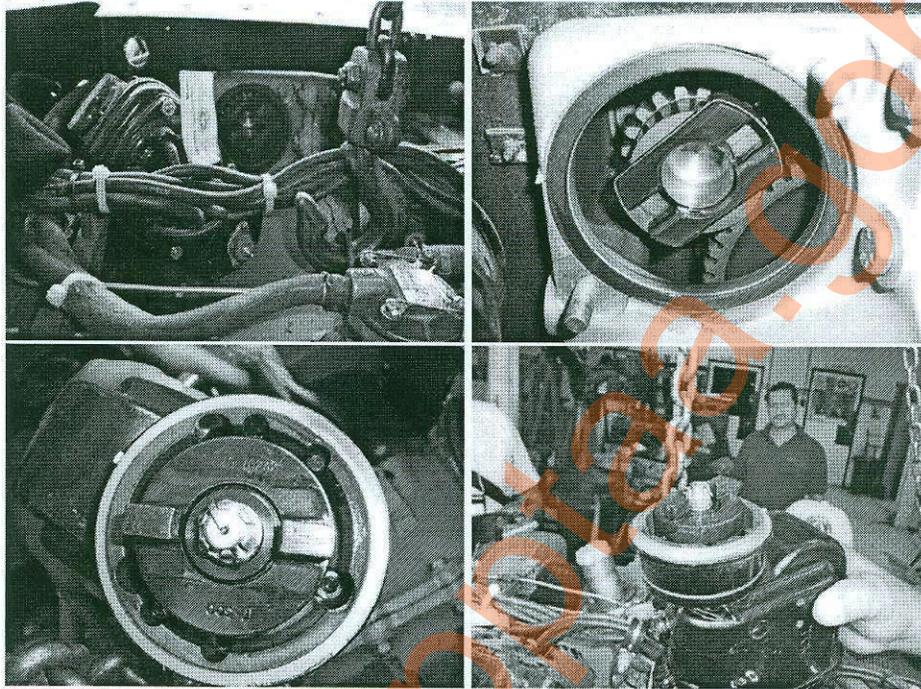
De igual forma, se desarmaron los magnetos para ver si estaban ajustado y sincronizados de manera tal de descartar un problema de apagado de motor por falta de corriente por parte de los magnetos, éstos se observaron en buen estado y calados, sin embargo cuando se ajustaron nuevamente al motor si sincronizaron nuevamente para el encendido del motor, véase serie fotográfica 8 y 9. La bomba mecánica de combustible se encontró en buen estado una vez que se desmontó del motor; su piñón y su fusible se encontraron sin ningún tipo de desgaste que pudiera haber influido en un corte brusco de combustible y un posterior apagado de la máquina, véase serie fotográfica 10.

Serie Fotográfica 7. Magnetos del motor. Fuente DGPIAAE (2012).

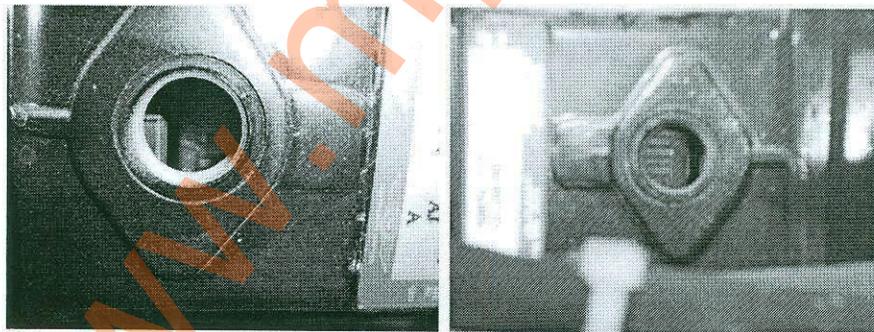
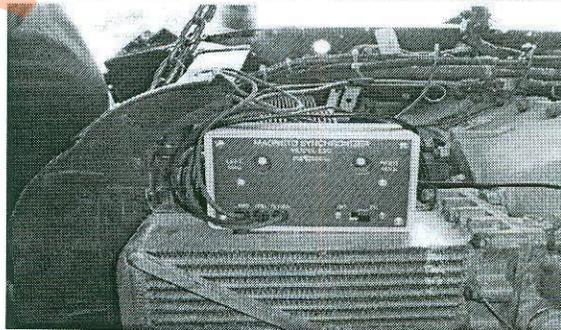
Serie Fotográfica 8. Posición de sincronización de los magnetos. Fuente DPIAAE (2012).

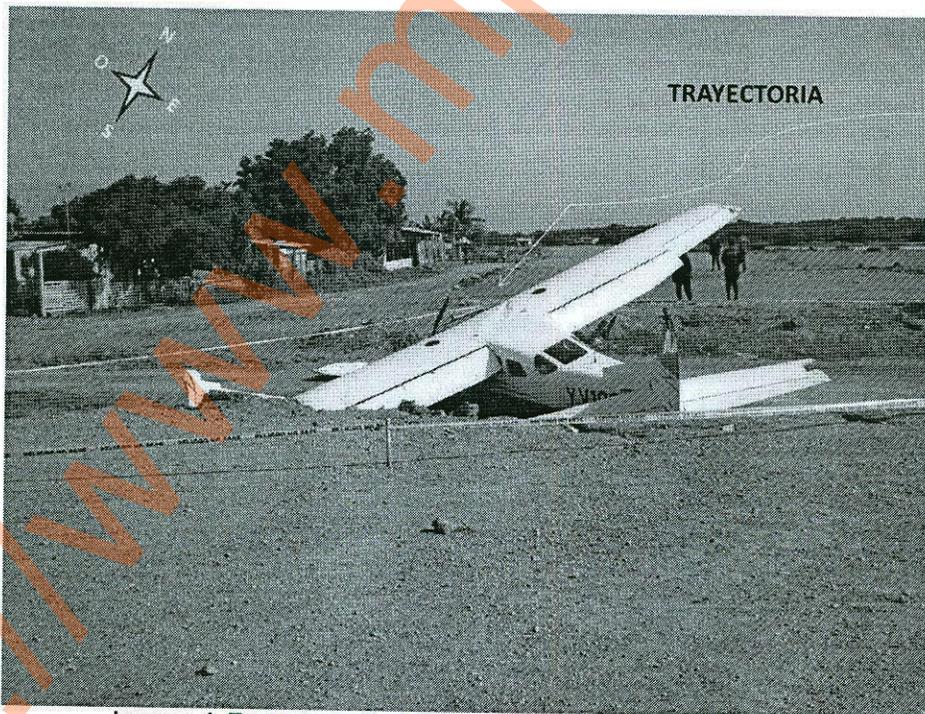
La aeronave poseía una trayectoria desde el norte hacia el sur, ésta aterrizó en un terreno urbanístico en construcción, realizando su primer toque a 60 kn aproximadamente, recorriendo posteriormente 30,04m antes de impactar el plano derecho en una valla de publicidad que se encontraba en el terreno, la que funcionó como punto pivote para que la aeronave girara hacia la derecha cayendo en una calle que poseía un nivel inferior a donde aterrizó la aeronave y quedando ésta posicionada con rumbo oeste.

Imagen 1. Trayectoria final del YV1034. Fuente DGPIAAE (2012).
