INFORME FINAL

EXPEDIENTE 031/2012

INCIDENTE AÉREO

AERONAVE MATRÍCULA: N296EH

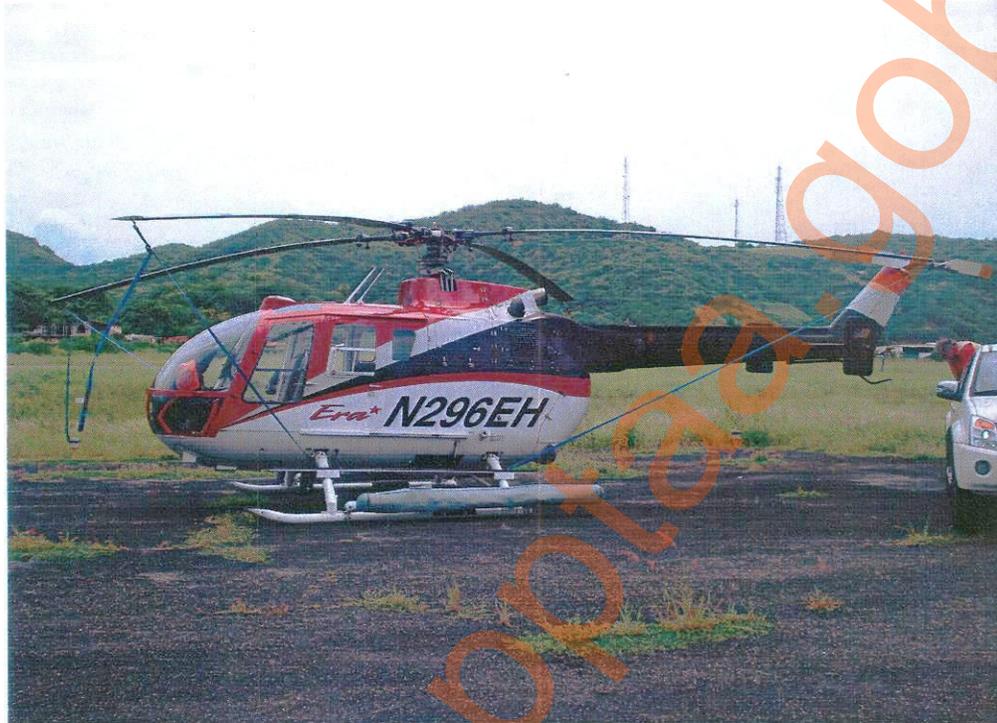
Fotografía 1. Helicóptero en el aeropuerto de Carúpano después del aterrizaje de emergencia.

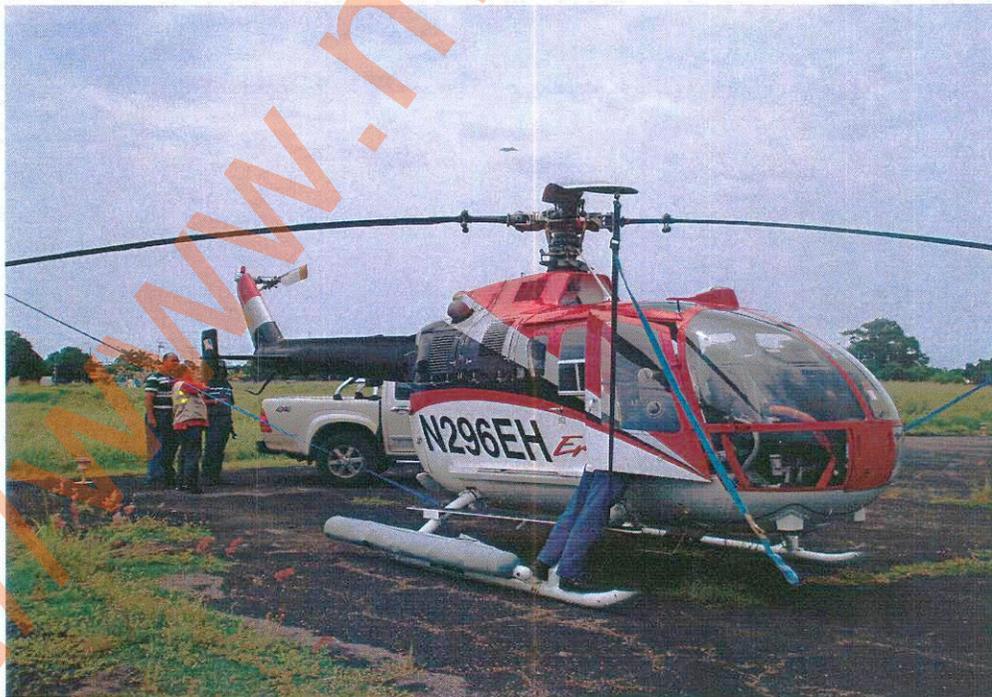
Fotografía 2. Helicóptero en el aeropuerto de Carúpano después del aterrizaje de emergencia, visto desde otro ángulo

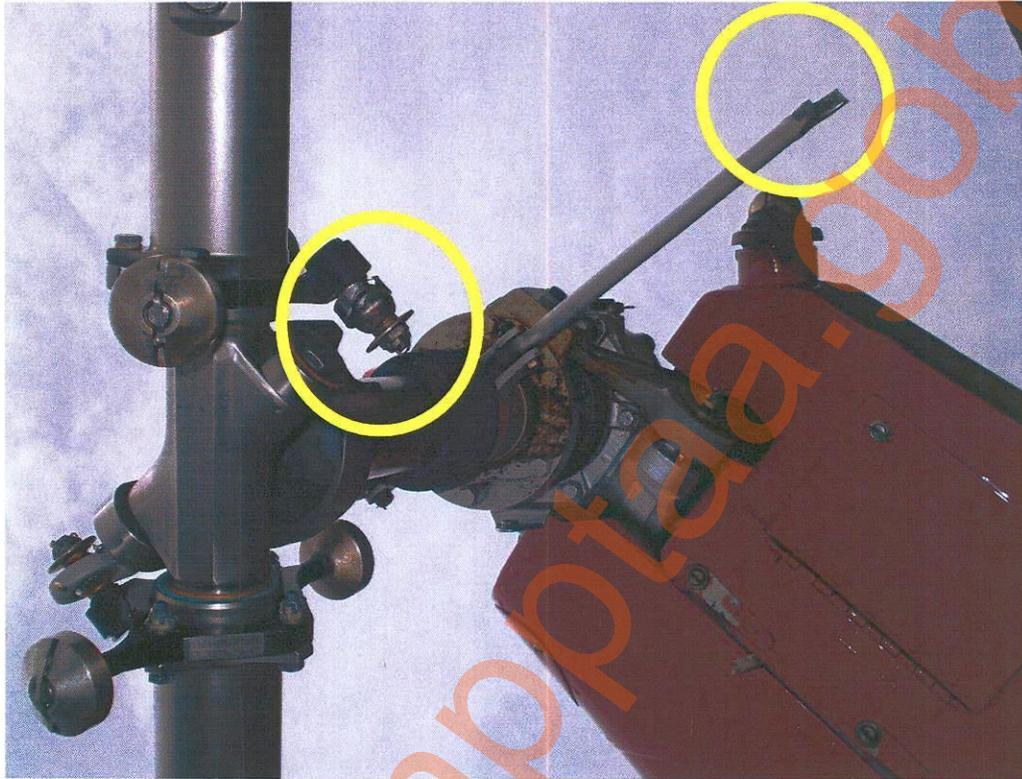
El aeronave (Helicóptero) no presentó daños ocasionados por el incidente, se observó que una de las Barras de Control (Control Rod), la identificada con el número de parte 105-31821.01(010002253359), número de serial 05/9462 del sistema de cambio de paso del Conjunto de Rotor de Cola estaba fracturada y separada del rodamiento.

Fotografía 3. Link del rotor de cola fracturado

Los resultados de los ensayos y análisis de laboratorio realizados indican la presencia de una falla temprana de la barra, esta falla ocurre debido a una nucleación y crecimiento progresivo de una grieta de fatiga, la cual se propagó lo suficiente hasta alcanzar el tamaño crítico de grieta y producir la fractura primaria de la falla; a consecuencia de esto se generó una condición de sobreesfuerzos (la misma carga externa en un área resistente disminuida por la fractura de la sección primaria), que produjo la fractura instantánea y terminal de la segunda sección fracturada del componente fallado.

Los ensayos metalográficos y microfractográficos practicados indican que la falla temprana de la barra por el mecanismo de fatiga se produce debido a la presencia de discontinuidades microestructurales compuestas de segregaciones de los elementos Cobre (Cu) y Hierro (Fe), con la presencia adicional del elemento Calcio (Ca), probablemente provenientes de un proceso de fabricación defectuoso y que actuaron como concentradores de tensión internos que produjeron el proceso de nucleación y agrietamiento por fatiga que llevo a la falla a la barra.

El mecanismo de fatiga en la barra se produce debido a la presencia de discontinuidades microestructurales compuestas de segregaciones de los elementos Cobre (Cu) y Hierro (Fe), y la presencia adicional del elemento Calcio (Ca), probablemente provenientes de un proceso de fabricación defectuoso.

031/2012-OTR1 Revisar las condiciones de fabricación y de los certificados de fabricación u ordenes técnicas estándar, emitidos a Eurocopter como fabricante de las barras de control de cambio de paso de rotor de cola de los helicópteros BO105.

031/2012-OTR1 Revisar los procesos de fabricación y el sistema de gestión de la calidad que actualmente opera la empresa fabricante de las barras de control de cambio de paso de rotor de cola identificadas con el número de parte 105-31821.01(010002253359), a fin de que se haga un análisis de causa raíz relativa a determinar la causa de la presencia de las discontinuidades microestructurales compuestas de segregaciones de los elementos Cobre (Cu) y Hierro (Fe), y del elemento Calcio (Ca) encontradas en la barra fallada identificada con el número de serial 05/9462, y se tomen las acciones correctivas inherentes y necesarias para corregir esta no conformidad; y establecer un plan de acción preventiva que

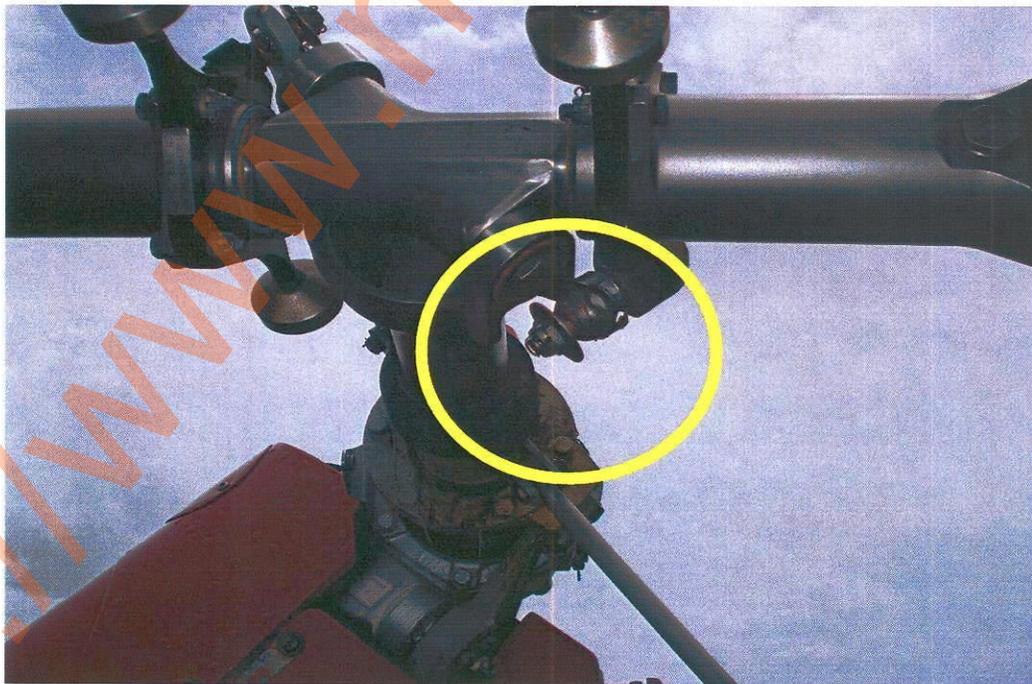
Fotografía 2 link del rotor de cola fracturado

del sistema de cambio de paso del Conjunto de Rotor de Cola, identificada con el número de parte 105-31821.01(010002253359), y número de serial 05/9462 la cual después de culminada la emergencia, se encontró fracturada y separada del rodamiento (Bearing) número de parte ABYT6V2002, el cual estaba en su posición sujeto y asegurado al conjunto del rotor de cola
