# INFORME FINAL

EXPEDIENTE 015/2015

## ACCIDENTE DE AVIACIÓN

MATRÍCULA: YV1780

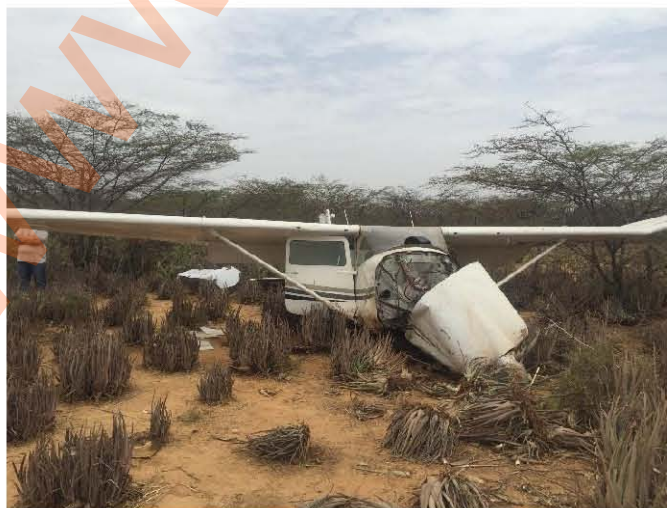
Fotografía 1.Posición final de la aeronave

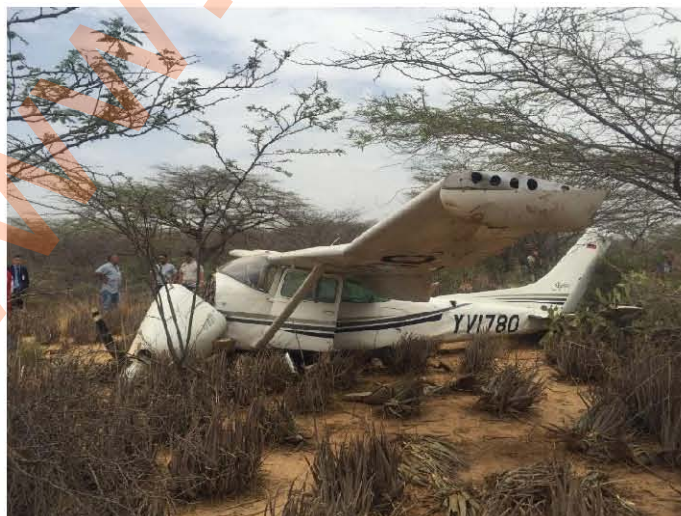
- Daños estructurales en el fuselaje por torsión de la estructura de cola.
- Abolladuras del fuselaje en su parte inferior.
- Destrucción del tren de aterrizaje principal izquierdo y derecho.
- Destrucción del tren de aterrizaje de nariz.
- Torsión del ala izquierda.
- Rotura de la bancada del motor y daños en las capotas del motor.
- Hélice con las palas dobladas y el cono golpeado.
- Motor con daños en el sistema de escape por impacto.
- Puerta de la cabina desprendida y golpeada.
- Rotura del parabrisas.
- Rotura de los rieles de soporte de las sillas.
- Rotura de la pared de fuego.

Fotografía 2. Daños en el ala izquierda, fuselaje delantero y posterior.

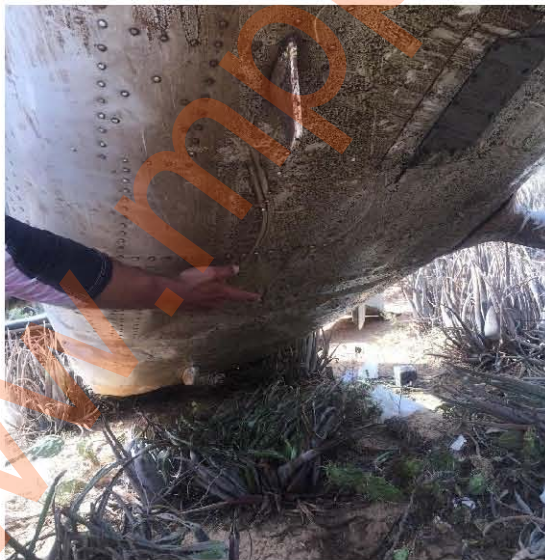
La aeronave tocó el terreno nivelada pero con alta componente vertical descendente de la velocidad, lo cual ocasiono la rotura de todas las piernas del tren de aterrizaje, en el impacto que se produjo durante el contacto inicial, desplazándose 20 metros sobre la parte inferior del fuselaje, rotando sobre su eje vertical en 180° al final del recorrido hasta quedar detenida. La nariz de la aeronave constituida por el motor y su bancada de soporte se rompieron quedando el motor inclinado respecto al eje longitudinal del fuselaje. Las palas de la hélice se doblaron hacia atrás indicando que golpearon el terreno sin potencia. Al ser levantada la aeronave se observó en su parte inferior, aceite del motor cubriendo el fuselaje. También se observó aceite en la parte interna de la capota inferior del motor desde su parte media hacia atrás.

Fotografía 3. Fuselaje inferior cubierto de aceite derramado en vuelo

Si la arandela de sello o empaadura del tapón del sumidero de aceite del cárter no es colocada, este tapón aunque esté frenado se va aflojando y a través de los hilos de rosca, se va a fugar el aceite hacia afuera del motor, hasta que el cárter quede sin aceite suficiente para la lubricación. Esta fuga se produjo en vuelo puesto que se encontró aceite esparcido en la sección inferior del fuselaje, en el sistema de

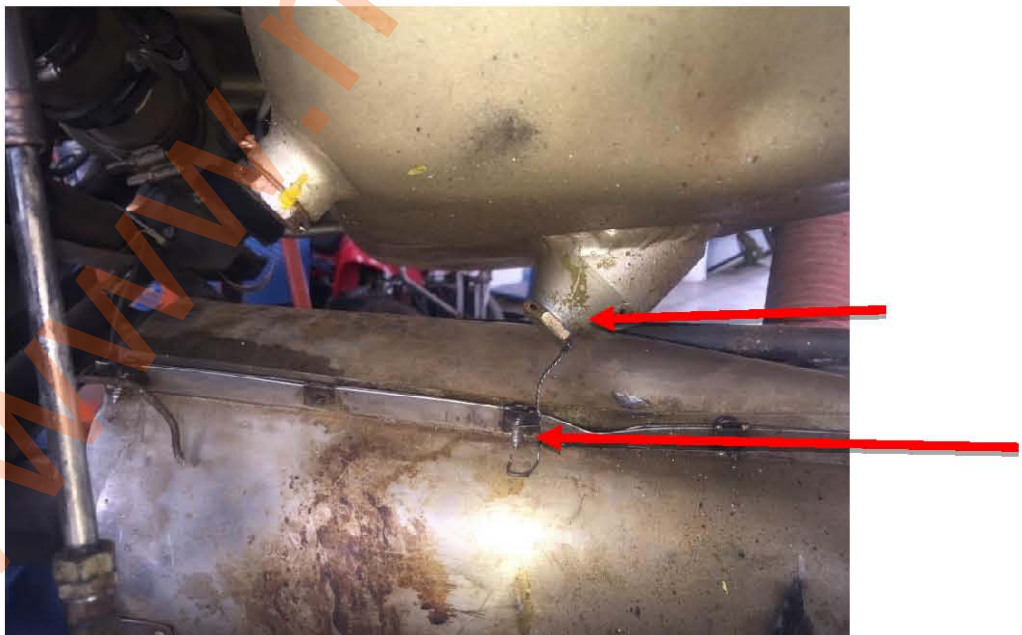
- Inspección visual del motor y hélice, comprobando ausencia de la arandela de sello o empacadura del tapón del sumidero de aceite del cárter. El tapón tenía su alambre de frenado aplicado pero estaba suelto es decir con cero torque de apriete. Solo había 125 ml de aceite en el cárter. Se recogieron muestras de virutas metálicas del interior del cárter. Durante el accidente un tornillo tirafondo del sistema de escape se enganchó con el freno del tapón y lo rompió.

Fotografía 4. Tapón del sumidero del cárter donde se observa ausencia de la arandela de sello o empacadura del tapón del sumidero de aceite del cárter y aceite derramado sobre sistema de escape.

escape del motor y en la capota inferior del motor. Probablemente el tapón durante el vuelo desde SVMC a TNCA, al calentarse fue sometido a dilatación térmica y durante su permanencia en la plataforma se enfrió aflojándose, lo cual provocó la fuga de aceite. Si hubiera tenido la arandela de sello o empacadura del tapón del sumidero, ésta hubiera absorbido la dilatación y encogimiento sin que se aflojara el tapón.

La Dirección General para la Prevención e Investigación de Accidentes Aéreos, consideró que la causa fue la falta de colocación de la arandela de sello o empacadura del tapón del sumidero de aceite del cárter, durante la inspección anual realizada a la aeronave y como

factor contribuyente, la deficiente ejecución y supervisión en la realización de las tareas cumplidas durante la inspección anual.

RSO 015 2015 OMAC1: Asignar un TMA II en motores recíprocos a la supervisión de los trabajos de mantenimiento e inspecciones en motores recíprocos de acuerdo con la RAV 43.8:(a): (3): (iv).

RSO 015 2015 OMAC2: capacitar al personal en las categorías, marca y modelo que sean aprobadas por la autoridad aeronáutica, contando para ello con escuelas certificadas que tengan instructores de experiencia comprobada y actualizados.
