# INFORME FINAL

*EXPEDIENTE 017/2013*

**INCIDENTE AÉREO**

**AERONAVE MARCA BEECHCRAFT, MODELO F33A**

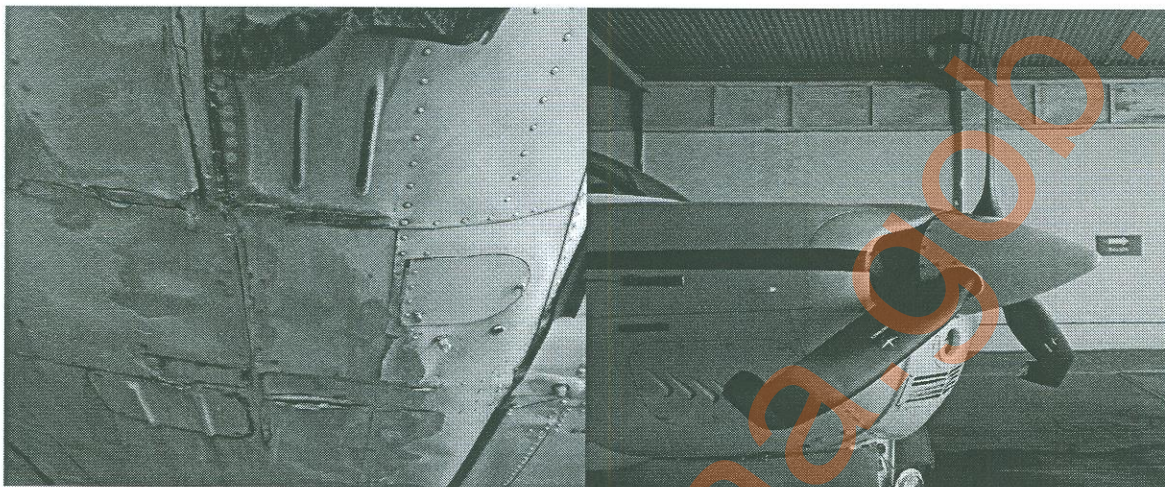
La célula presentó daños por el roce con la pista en la piel de la parte inferior del fuselaje y las compuertas del tren de nariz. La hélice impactó con la pista en repetidas ocasiones lo que ocasionó daños de importancia en la punta de las palas, lo que indica que se encontraban girando a alta RPM al momento del suceso, trayendo como consecuencia una parada brusca en el motor.

También se encontraron daños por roce en el borde de fuga de los flaps, específicamente en la zona cercana al encastre del ala con el fuselaje.

Fotografía 1 Estado de la sección inferior del fuselaje (izquierda) y de la hélice (derecha).

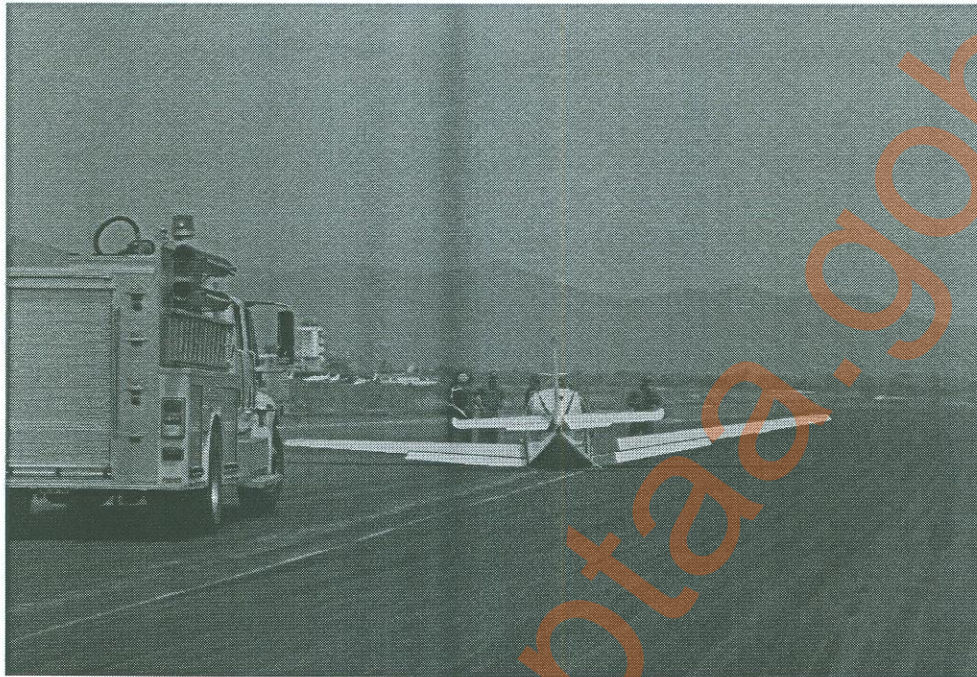
Una vez que la aeronave hizo el toque inicial sobre la pista 15, las palas de la hélice impactaron contra el superficie ocasionado la parada brusca al motor y el roce de la estructura contra el pavimento, hasta detenerse a unos 413 metros desde el toque inicial.

No hubo dispersión de restos, los daños se limitaron a raspones en la parte inferior del fuselaje y a la hélice.

Fotografía 3 Estado y ubicación de la aeronave YV2187 después del suceso.
