INFORME FINAL

EXPEDIENTE 050/2013

ACCIDENTE AÉREO

AERONAVE MARCA PIPER AIRCRAFT MODELO PA-34-200T

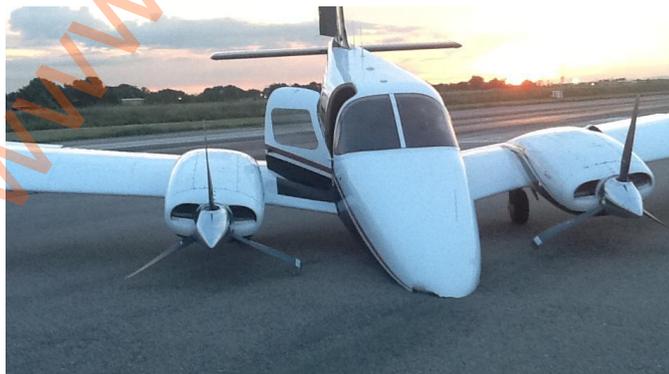
Imagen 1. Posición final de la aeronave. Fuente: DGPIAAE (2014).

Asimismo, no se observó en el lugar del suceso dispersión de restos, los daños fueron limitados a raspaduras en el radome, abolladuras, fracturas y deformaciones en las compuertas del tren de nariz a causa del aterrizaje con la pata del tren de nariz retraída. De igual forma, se presentaron pequeños doblez en dos (2) palas de cada hélices.

La causa más probable del accidente fue la instalación incorrecta de un perno en el mecanismo del tren de nariz, provocando su atascamiento en el momento de extender el tren de aterrizaje.
