INFORME FINAL

EXPEDIENTE 035/2013

ACCIDENTE AÉREO

MATRÍCULA: YV2488

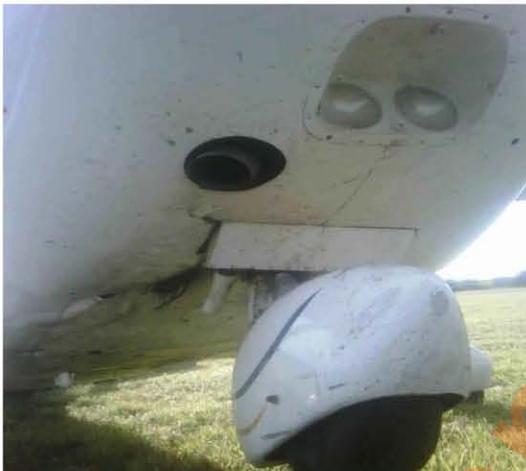
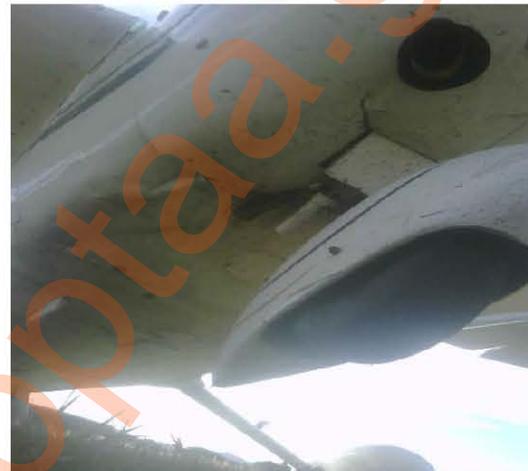
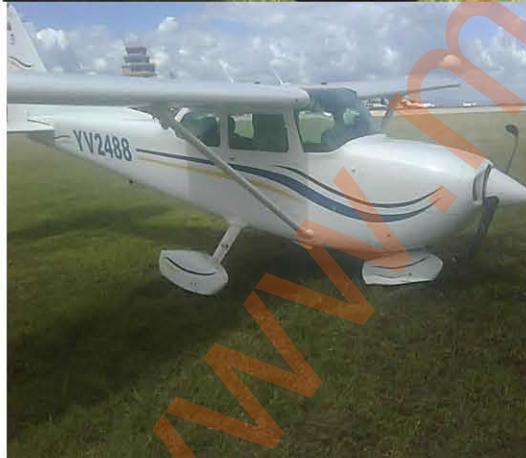
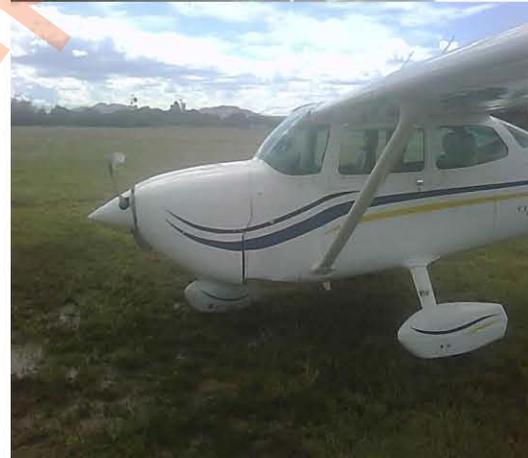
- La estructura inferior del fuselaje presentó fractura, hundimiento, raspaduras, desprendimiento de remaches y separación de piel.
- Las hélices en sus puntas, presentaron torsión hacia adentro, raspaduras y ralladuras, adicionalmente la hélice derecha se destruyó.
- El spinner de hélice, presentó abolladura.
- La estructura de soporte (strut assembly) del tren de nariz al igual que el steering de la rueda de nariz evidenció daños estructurales.

- La torsión, raspaduras profundas y cortes, evidenciado en las puntas de pala de las hélices, demuestran parada brusca del motor adicionalmente presentó abolladuras y raspaduras en la parte inferior de las capotas.
- El motor, consecuentemente por las torsiones hacia atrás evidenciados en las hélices, indica parada brusca, y adicionalmente presentó abolladuras, raspaduras y daños en la parte inferior de las capotas, mamparo del fuselaje delantero, pared de fuego y piso adyacente a los pedales del ruder, conjunto de barra y pedales del ruder.

Daños Generales de la aeronave.

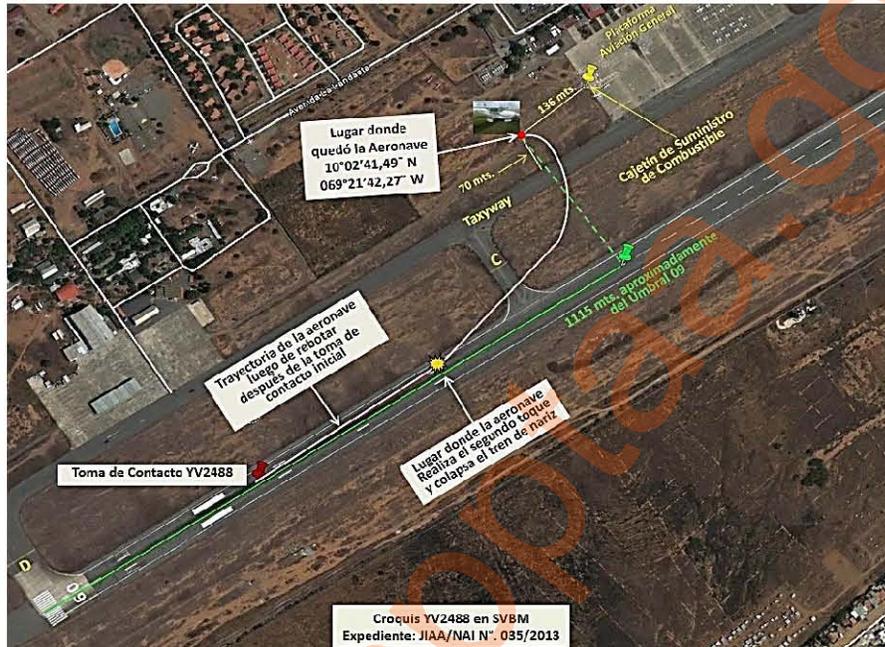
Durante la fase de aterrizaje y luego de la toma de contacto la aeronave rebotó y en el siguiente toque colapsó el tren de nariz realizando una excursión de pista hacia el lado izquierdo, cruzó sobre la zona de seguridad de la intersección "C", luego transversalmente sobre el taxiway y finalmente

se detuvo en la zona de seguridad al Noroeste del aeropuerto, a 70 mts. del borde del taxiway, 136 mts. del cajetín de suministro de combustible y a 1115 mts. aproximadamente del umbral 09 en el extremo sur este del aeropuerto. (Ver el siguiente croquis).
