# INFORME FINAL

*EXPEDIENTE 013/2013*

**AERONAVE MARCA: GULFSTREAM**

**MODELO: G-164B MATRÍCULA: YV236A**

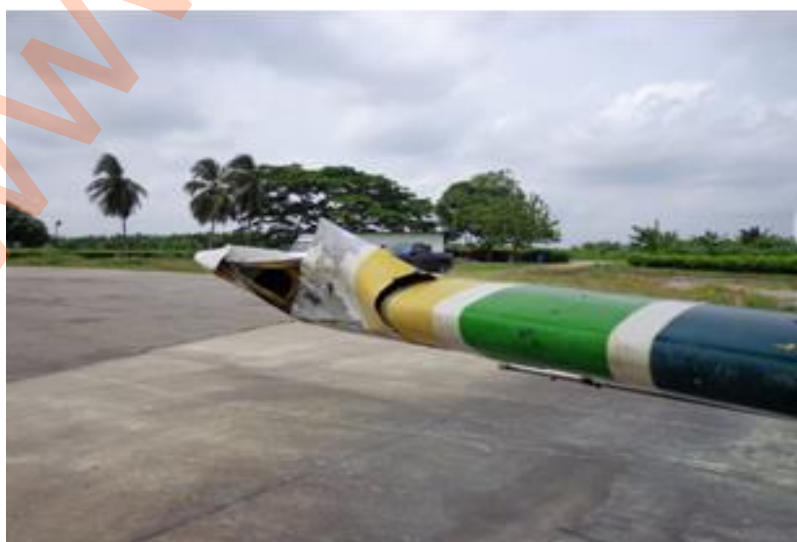
La aeronave presentó daños estructurales en la punta del plano derecho y en el extremo delantero del borde de ataque de ese mismo plano.

**Fotografía 1.** Se observa el daño generado en la punta del plano derecho y borde de ataque a consecuencia del impacto.

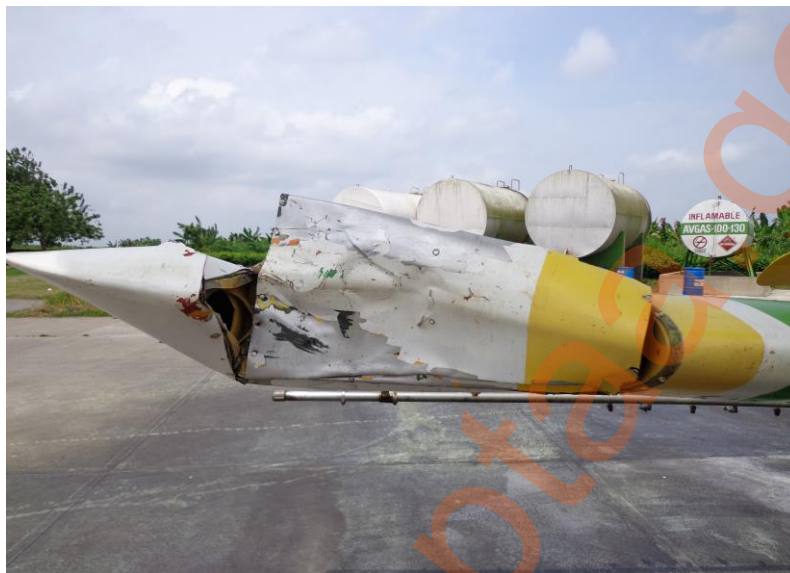
En el área del suceso se observó que no hubo dispersión de restos; estos se limitaron a daños estructurales en la punta del plano derecho y en el extremo delantero del borde de ataque de ese mismo plano.

**Fotografía 3.** Se observa el único daño que tuvo la aeronave

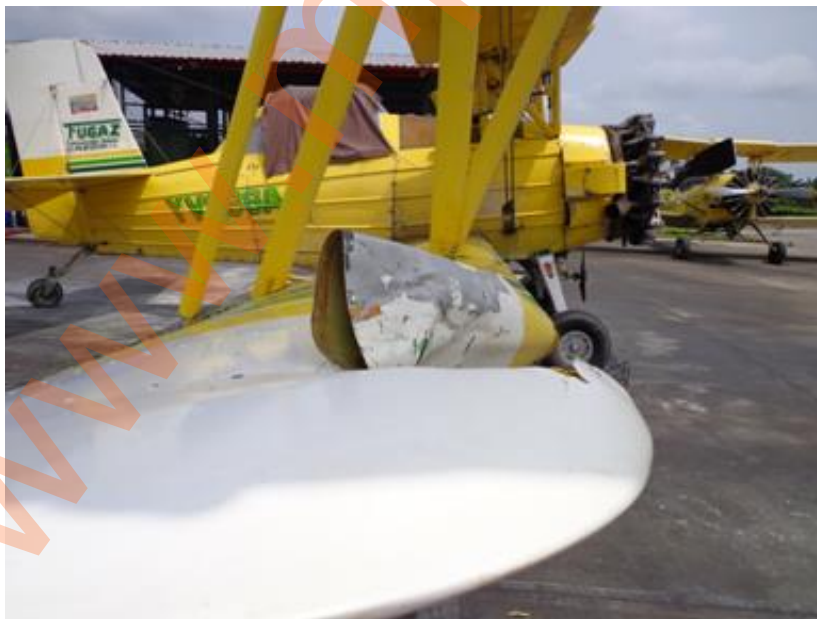
**Fotografía 4.** Daño a consecuencia del impacto en la aeronave YV236A

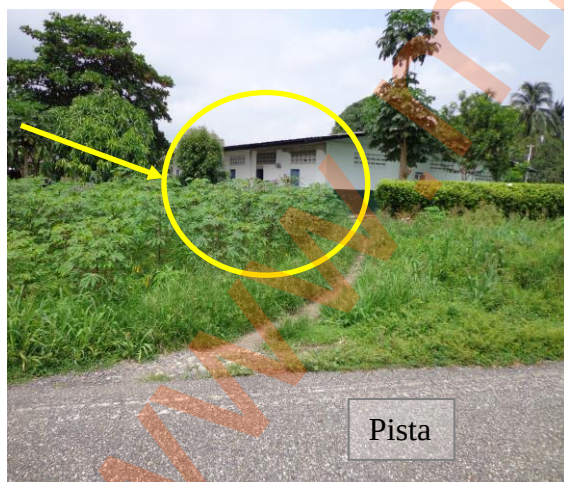
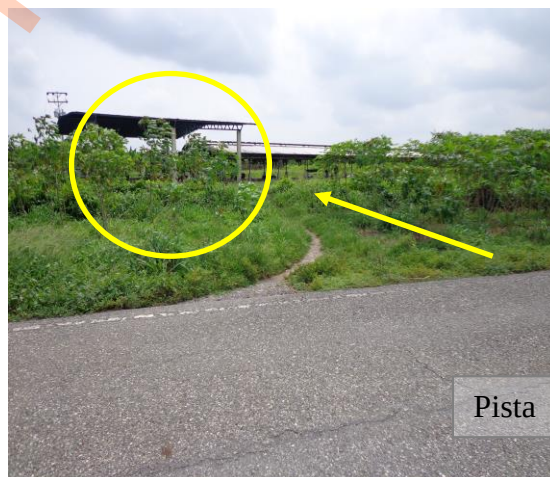
Se pudo constatar que previo al despegue es difícil obtener una completa visibilidad durante el recorrido de la pista, por las características de la aeronave en configuración con patín de cola iniciando la carrera de despegue, aunado a esto el aeródromo no cuenta con una cerca perimetral que permita impedir el acceso de personas no autorizadas o animales, igualmente en ambos extremos se encuentran áreas de cultivo, y donde los agricultores que realizan distintas labores, por facilidad, atraviesan la pista para desplazarse a la salida del fundo, en vez de bordearla por un camino acondicionado, para trasladarse hasta el otro extremo.

En ambas fotografías se observan las áreas de trabajo que se encuentran en ambos extremos de la pista que hace que los obreros transiten con frecuencia de un lado a otro.

**013/2013-EXP1** Cancelar las operaciones aéreas de fumigación, hasta tanto no existan medidas comprobables que eviten la entrada de personas y animales no autorizadas a la pista, extremando las precauciones durante las operaciones, debido a que el piloto no tiene una visibilidad completa de la pista, por el tipo de configuración de la aeronave.

**013/2013-EXP2** Construir, instalar y mantener una cerca perimetral de la pista, a fin de controlar e impedir el acceso no autorizado al área de personas o animales en cumplimiento de la normativa vigente en materia de seguridad de la aviación, a fin de evitar posibles accidentes.
