INFORME FINAL

EXPEDIENTE 053/2013

AERONAVE MARCA CESSNA,

MATRÍCULA YV1490

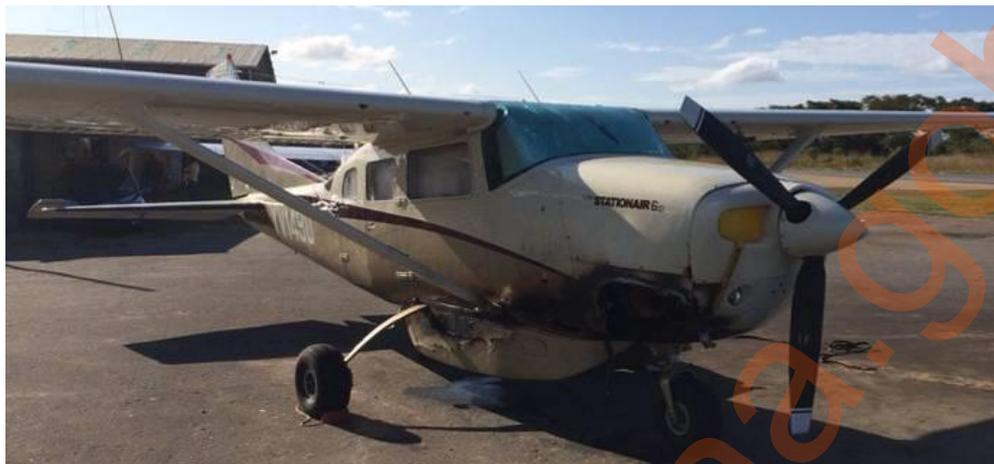
Como consecuencia del fuego que se presentó en la zona derecha inferior del área del motor, la aeronave presentó daños en las cubiertas del motor, en la parte inferior de la pared de fuego, en el costado derecho inferior del área de la cabina y el compartimiento inferior de carga.

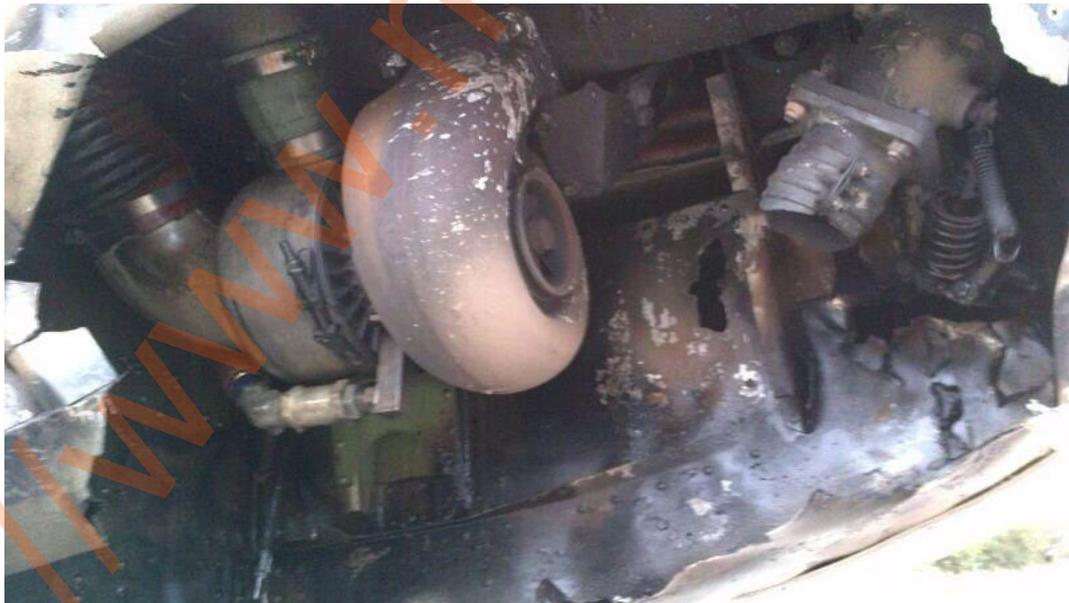
La gráfica muestra el área específica donde se produjo el fuego que afectó el vuelo de la aeronave.

La sección del sistema de escape que alimenta el turbo-cargador, así como la sección final del escape (tobera), se desprendieron/quemaron durante el desarrollo de los eventos de este incidente.

Dado que el sistema de control del flujo de gases de escape funciona por presión de aceite y que la falla presentada provocó la pérdida total de este fluido durante las maniobras para el retorno, es necesario realizar una inspección detallada al motor de la aeronave, a fin de establecer el nivel de daño que pudo haberse ocasionado bajo estas circunstancias.

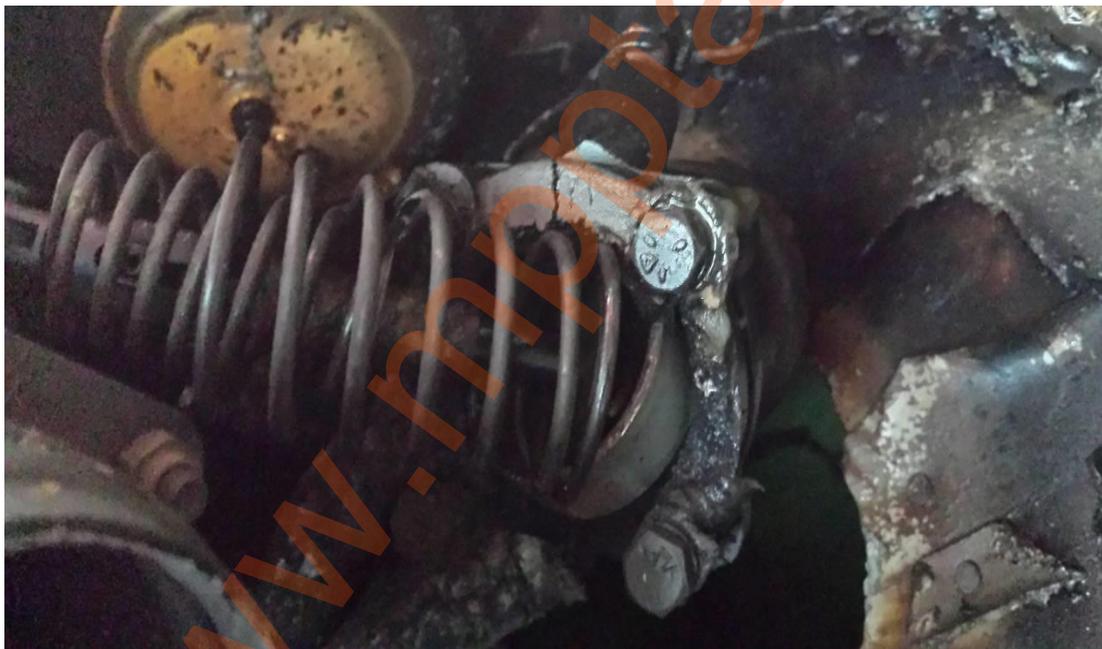
Se observa el daño en el conjunto que acciona la compuerta de control del flujo de gases de escape.

Tomando en consideración que se trata de una aeronave de más de 30 años de operación, los cambios sucesivos de temperatura durante este período, propiciaron la formación de concentradores de esfuerzos en el material debido al estrés térmico, resultó en su fractura y la liberación del pistón con resorte, originando la fuga del aceite que lo acciona sobre el área de la tobera, iniciando su combustión.

Se produjo la ruptura del conjunto que aloja la compuerta de control del flujo de gases de escape, ocasionando la fuga del aceite que la acciona sobre el área de la tobera, iniciando su combustión.

053/2013AA1.- Coordinar con las OMA's, la conveniencia de hacer inspecciones visuales más detalladas de componentes o accesorios que no estén sujetos de control por horas o ciclos y cuya operación, como en este caso, se vea afectada por condiciones constantes de alta temperatura durante la operación normal, en aeronaves que tengan 20 años o más en servicio, para verificar su estado general
