INFORME FINAL

EXPEDIENTE 041/2013

AERONAVE MARCA PIPER, MODELO PA-28R

MATRÍCULA: YV1218, EXPLOTADOR PRIVADO,

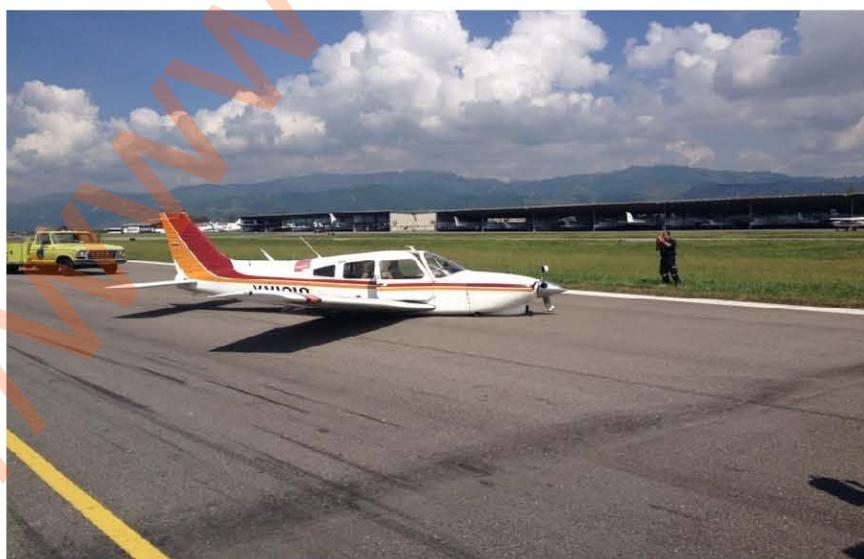
La aeronave marca Piper, modelo PA-28R-201T, matrícula YV1218, presentó daños en la hélice, los flaps, parte baja de la aeronave y parada brusca del motor.

Fotografía 1 Aeronave después del accidente, vista derecha de la aeronave.

Las evidencias encontradas durante la inspección a la aeronave y al lugar donde quedo ubicada luego del incidente, se pudo constatar, que la aeronave presentó daños en la hélice, los flaps, parte baja de la aeronave y el motor producto a la parada brusca.

La Dirección General para la Prevención e Investigación de Accidente Aéreos determinó que la causa más probable fue la distracción del piloto en los procedimientos de aterrizaje y no utilización de la lista de chequeo antes del mismo.

041/2013-AA Implementar mecanismos que estimulen en los tripulantes de vuelo la utilización de las listas de chequeo respectivas de cada aeronave en las diferentes fases de vuelo, fin evitar la omisión de los mismos, especialmente en situaciones de disminución del enfoque de atención en las maniobras de vuelo normales, anormales o de emergencia.

041/2013-SNA Establecer como procedimiento para los controladores de tránsito aéreo de las torres de control, la solicitud a los pilotos de la verificación de las advertencias visuales y/o sonoras de tener desplegado y asegurado el tren de aterrizaje, y al tener a la vista la aeronave, visualizar si el tren de aterrizaje se encuentra desplegado.
