# INFORME FINAL

*EXPEDIENTE 019/2013*

**AERONAVE MARCA SWEARINGEN,**

**MATRÍCULA N387CC,**

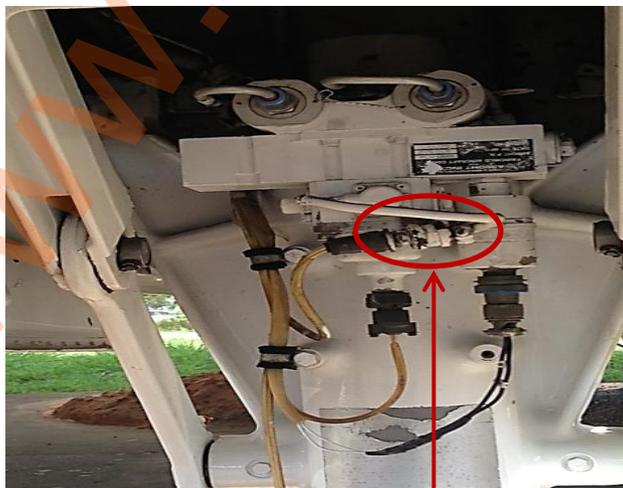
Se evidenciaron daños en el conector de la válvula del servo del Nose Wheel Steering. (Ver fotografías 1)

Fotografías 1: Daños del conector de la válvula del Nose Wheel Steering N387CC.

El sistema del Nose Wheel Steering presentó fallas eléctricas motivado al desacople y falso contacto de los pines que unen los conectores de la válvula del servo.

- Se efectuó la reparación del sistema Nose Wheel Steering, mediante orden de trabajo número 34553 y siguiendo los procedimientos establecidos en el Manual de cableado sección 32-50-01, página 5A, hoja N° 1 revisión 27. (Ver fotografía número 12 y cuadro 1).

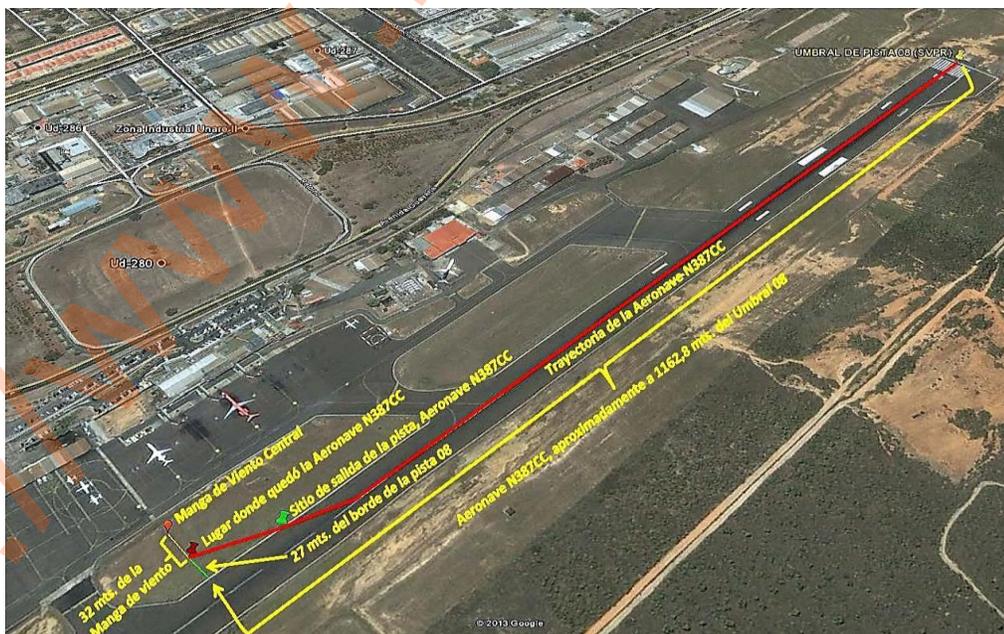
Fotografías 4, Recorrido de la aeronave sobre la pista

medida que reducía la velocidad viraba progresivamente hacia el lado derecho del eje de la pista 08; inmediatamente falló el Nose Wheel Steering agravando la trayectoria de la aeronave, que realizó una salida de pista hacia el lado derecho quedando a 1162,8 mts. aproximadamente del umbral 08, desplazándose 27 mts. en la misma dirección, el piloto al mando logró mantener la aeronave deteniéndola a 32 mts. de la manga de viento central ubicada en el extremo sur este del aeropuerto. Finalmente el piloto al mando notificó a la TWR del aeropuerto SVPR y procedió a desalojar la aeronave. (Ver fotografías 4, 5 y 6)

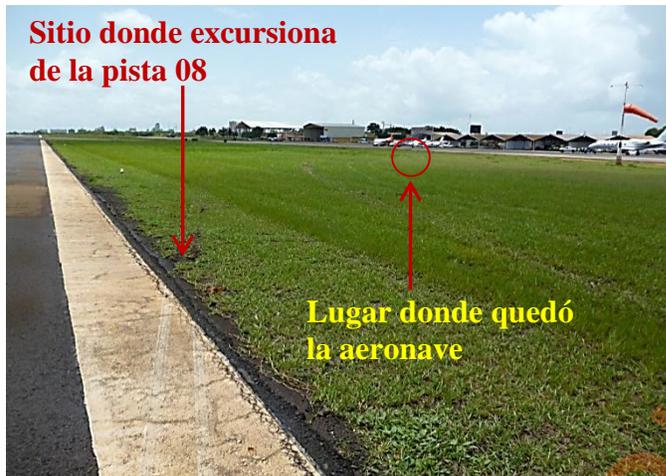
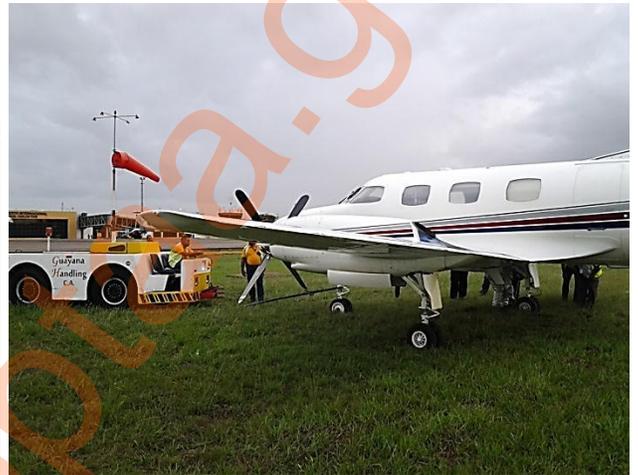
Fotografías 4, 5 y 6: La ubicación de la aeronave con respecto al umbral 08 fue de 1162,8 metros aproximadamente.

La aeronave terminó saliéndose hacia el lado derecho de la pista a unos 1162,8 metros aproximadamente del umbral 08, quedando a unos 32 metros de la manga de viento central y a 27 metros del borde de la pista. Finalmente, los ocupantes desalojaron la aeronave por sus propios medios y el capitán al mando en unión al personal de operaciones y personal de campo y pista al realizar la inspección de rigor, notaron evidencias de fuga de aceite en los carenados del motor, superficies de control y fuselaje del lado izquierdo de la aeronave.

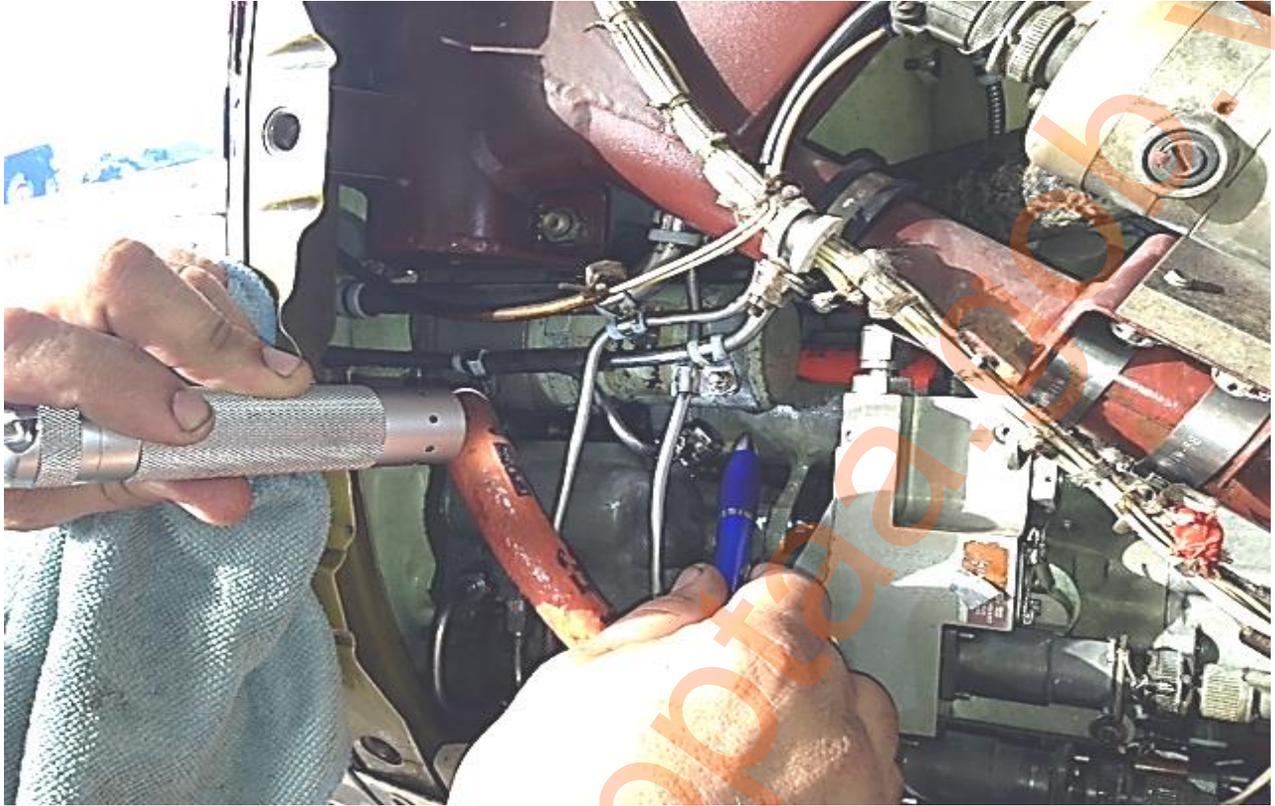
- Fuga de aceite en el motor LH o motor izquierdo por el filtro de aceite, producido por el inadecuado acople o enroscado en el asiento del vaso que protege al mencionado filtro. (Ver fotografías número 7 y 8).

Fotografías 7: Identificación del sitio de la fuga.

De acuerdo a lo manifestado por el capitán al mando de la aeronave, al momento de realizar la aproximación final al SVPR, observó en el indicador de aceite una lectura de baja presión en el motor izquierdo seguido de una fluctuación anormal en el torque. De acuerdo a las investigaciones, ensayos y pruebas realizadas, esta falla se originó por una fuga de fluido por el asiento del filtro de aceite, producida por el inadecuado acople o enroscado del vaso que protege al mencionado filtro.

- Se efectuó el cambio del filtro de aceite con su respectivo vaso, se repuso el aceite, se efectuó una corrida del motor para comprobar su operatividad y posteriormente se verificó el nivel de aceite para constatar la corrección de la fuga. (Ver fotografías números 9 y 10).

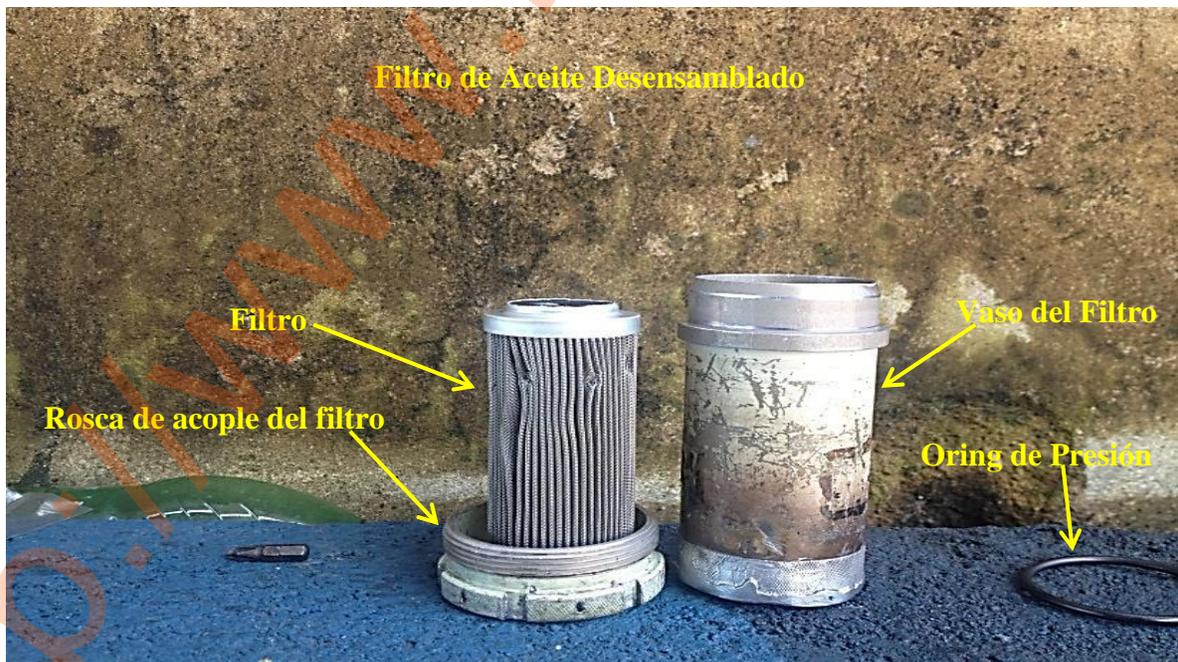
Fotografías 8: Identificación del filtro de aceite.

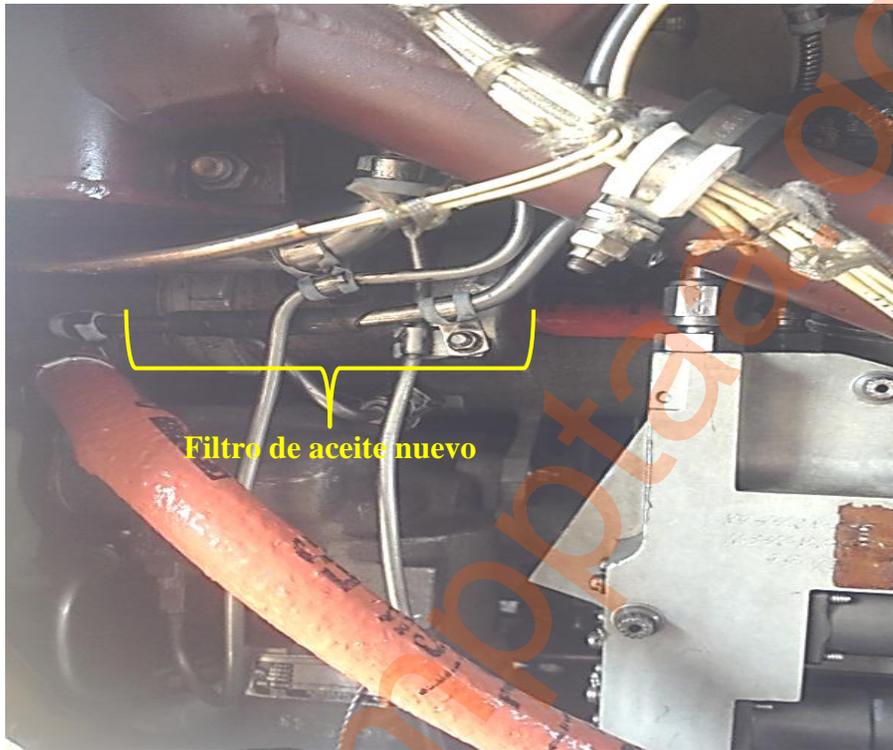
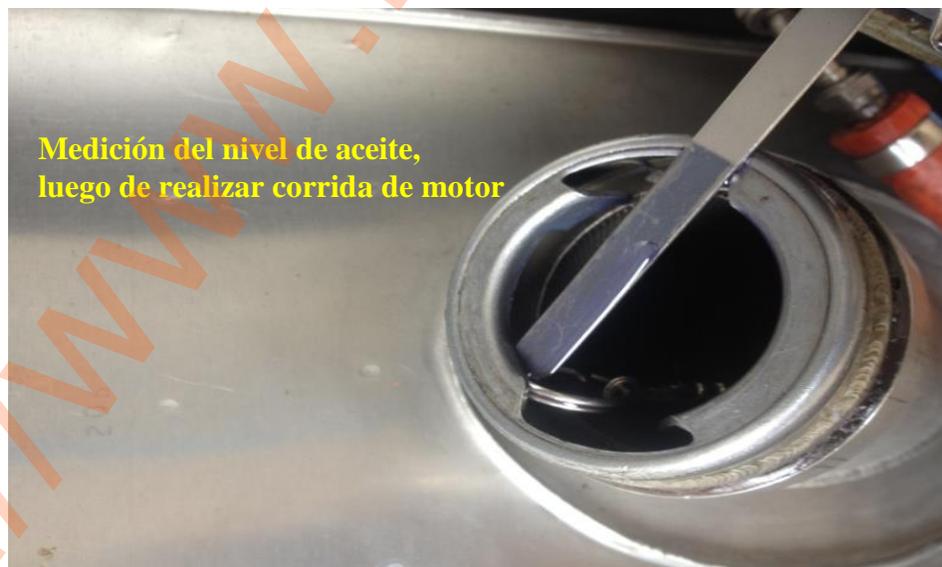
**Fotografías 9 y 10:** Identificación del Filtro nuevo y medición de nivel de aceite, posterior a la corrida del motor.

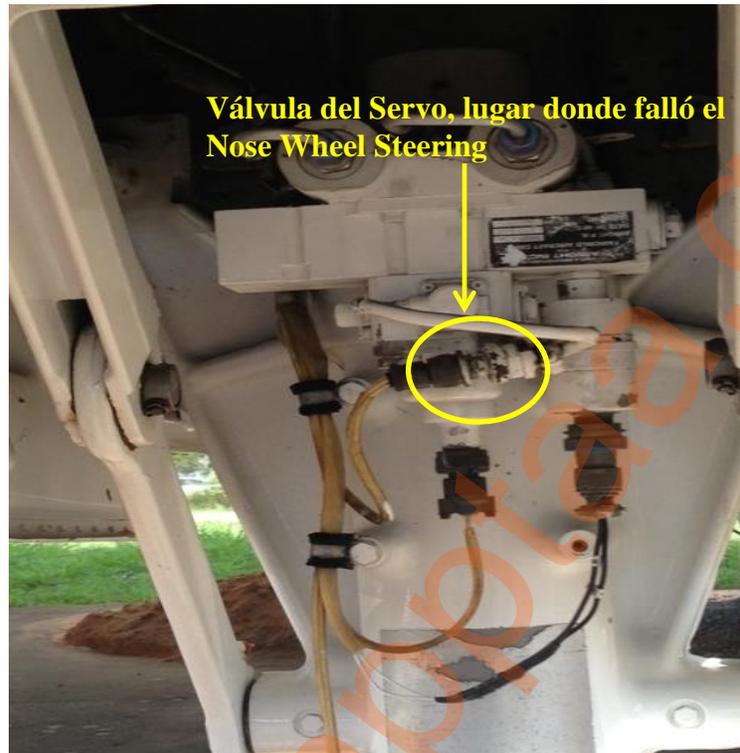
- El sistema Nose Wheel Steering, presentó fallas eléctricas al momento de ser activado durante el rodaje, motivado al desacople y falso contacto de los pines que unen los conectores de la válvula del servo. (Ver fotografía número 11).

**Fotografía 11:** Identificación del punto donde se presentó la falla del Nose Wheel Steering.

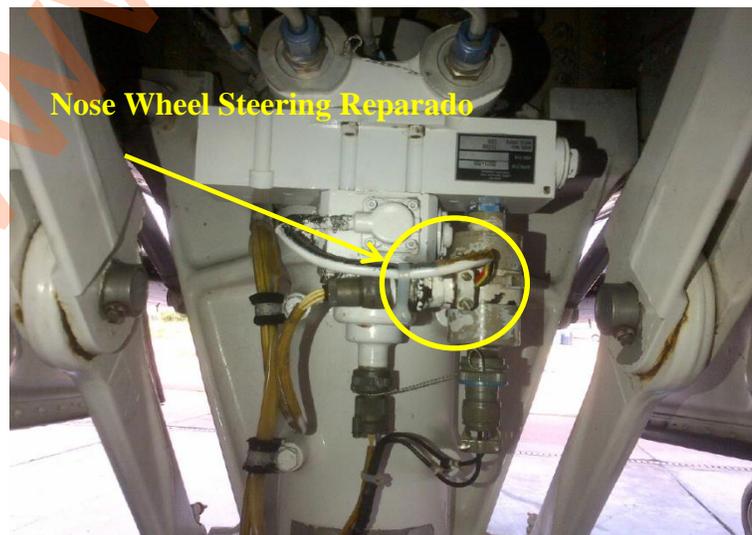
**Fotografía 12:** Identificación del Nose Wheel Steering reparado.
