# INFORME FINAL

*EXPEDIENTE 052/2013*

## ACCIDENTE AÉREO

MODELO: 1124A MATRÍCULA: N123RC

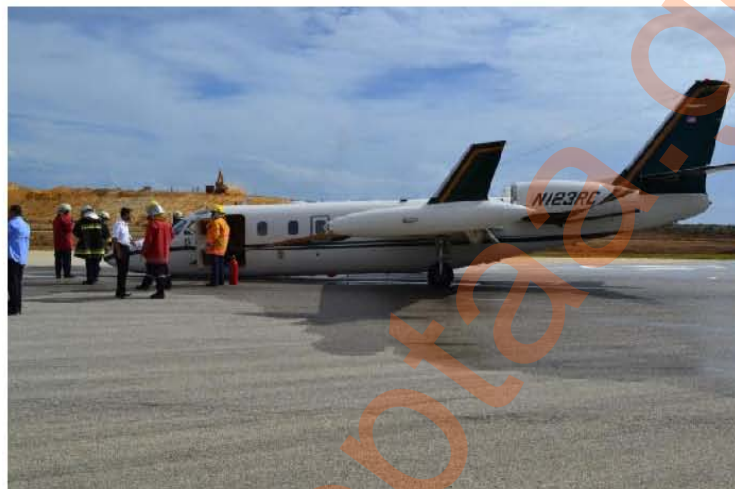
No se observó en el lugar del suceso dispersión de restos, los daños fueron limitados a raspaduras en la barriga de la aeronave, y otros daños mencionados en 1.3.

*Foto 1. Última posición de la aeronave en SVMG*

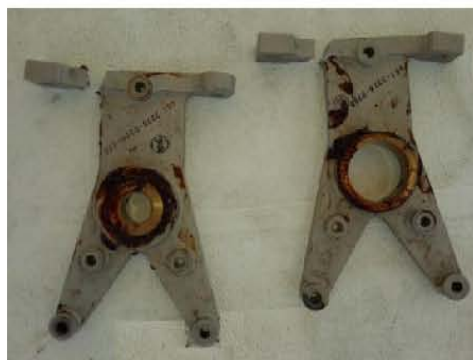
Durante el estudio realizado al tren de nariz de la aeronave bajo investigación, se encontraron los siguientes hallazgos: los tres (03) soportes (bracket) que forman parte del sistema de dirección en tierra durante el rodaje (steering), estaban fracturados por la aplicación de sobreesfuerzos probablemente durante el remolcado de la aeronave antes del vuelo en el que ocurrió el accidente. Como consecuencia de que estas piezas estaban dañadas, durante la última retracción antes del accidente, el tren de nariz no se retrajo centrado y se atascó en el compartimiento de alojamiento del tren de nariz. Por esta razón al tratar de extender el tren no fue posible, dando indicación de tren no asegurado puesto que quedó trabado en medio del recorrido.

Foto 2. Piezas dañadas

La fractura de las piezas del sistema de dirección en tierra, se produjo probablemente por un incorrecto remolque de la aeronave previo al despegue.

La Dirección General para la Prevención e Investigación de Accidentes Aéreos considera como la causa más probable, la fractura de los soportes que forman parte del sistema de dirección en tierra durante el rodaje, como consecuencia de una probable operación incorrecta de remolque de la aeronave en tierra antes del vuelo.

**052/2013RAA1:** Realizar las coordinaciones necesarias a fin de implementar un programa de capacitación de personal de Servicio de Aeronaves en Tierra que se encargan de remolcar a las aeronaves a fin de mitigar malas prácticas de esta acción y el uso adecuado de remolcadores de aeronaves.
