# INFORME FINAL

*EXPEDIENTE 051/2013*

## INCIDENTE AÉREO

MODELO A340-313 MATRÍCULA LV-CSE

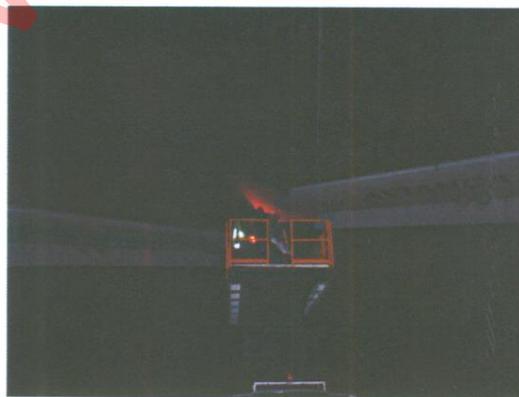
El winglet del plano izquierdo de la aeronave LV-CSE, resultó con rasguños producidos por el impacto con el plano derecho de la aeronave marca Airbus Industries, modelo A330-243 de matrícula N948AC.

Daños de ambas aeronaves

Daños del winglet del plano derecho a la aeronave marca Airbus Industries, modelo A330-243 de matrícula N948AC.

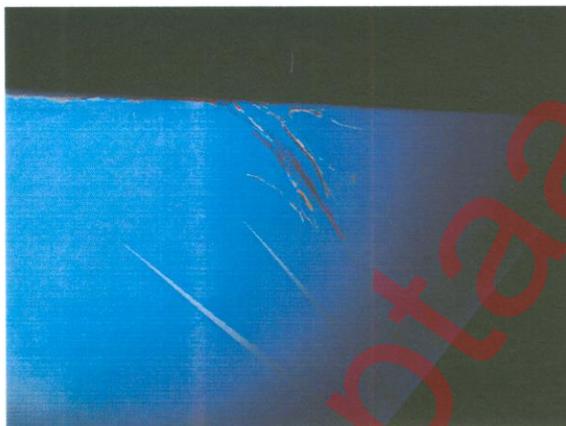
- Rasguños en el winglet del plano izquierdo.

En base a las evidencias y testimonios recabados, en las pruebas fotográficas y las verificaciones efectuadas durante esta investigación, es posible establecer que la aeronave matrícula LV-CSE, colisionó su winglet del plano izquierdo con el winglet del plano derecho de la aeronave matrícula N948AC.

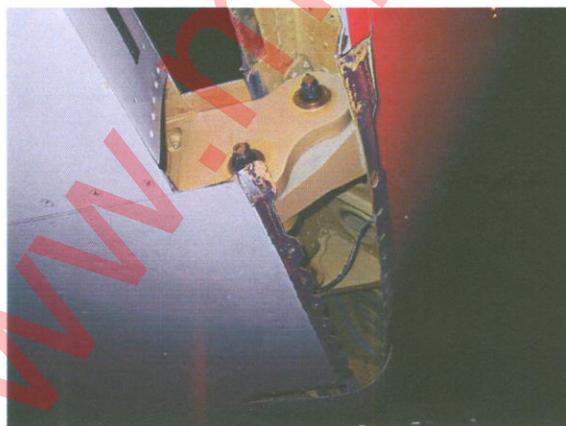
- Rotura del winglet del plano derecho de la aeronave.

*Zona del winglet del plano derecho dañadas*
