INFORME FINAL

EXPEDIENTE 010/2014

INCIDENTE GRAVE

AERONAVE MARCA: **AGUSTAWESTLAND S.p.A.**,
MODELO: **A109S**, MATRÍCULA: **YV357T**,
EXPLOTADOR: **PROMOCIONES BENDELPRO C.A.**,
LUGAR: **RELLENO SANITARIO LA BONANZA.**
CHARALLAVE, EDO. BOLIVARIANO DE MIRANDA
FECHA: **20 DE MARZO DE 2014**
HORA: **13:00 UTC**

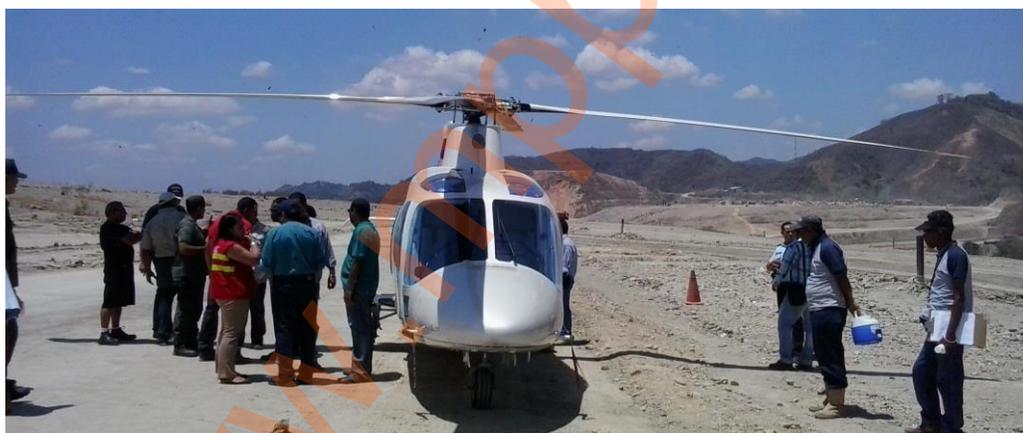
Figura 1.

Situación final de la aeronave luego del incidente grave.

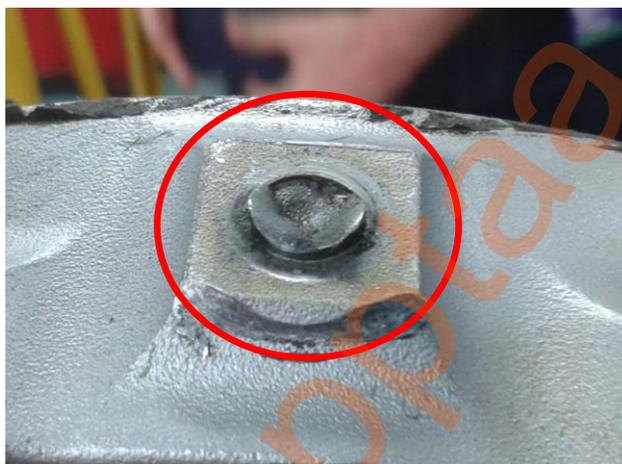
Figura 2.

Durante la inspección a la aeronave en el lugar donde realizó el aterrizaje de emergencia, no se observaron daños aparentes o visibles, pero sí daños menores en el sistema de control de paso colectivo, como consecuencia del incidente grave. Se observó que el perno N/P NAS6606D28, que conecta al conjunto de tijeras de cambio de paso con el plato de control, se fracturó en su base, al ras del alojamiento en el plato de control donde va instalado.

Imagen que señala la superficie frontal de la fractura del perno.

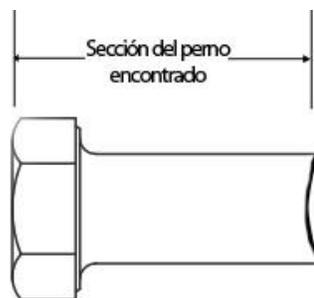
Figura 64.

Al fracturarse el perno al ras de su alojamiento en el plato de control N/P 109-0134-03-107 N/S N288, la sección del perno que queda incrustada en la cavidad, medida desde la cabeza hexagonal hasta la cara de la fractura, tiene una longitud de 0,999 pulgadas. Se calculó que la parte desprendida al momento de ocurrir la fractura fue de 1,533 pulgadas, lo que representa 65,8% de la longitud total del perno.

Diagrama de la sección del perno fracturado que fue encontrado. Fuente: DGPIAAE.

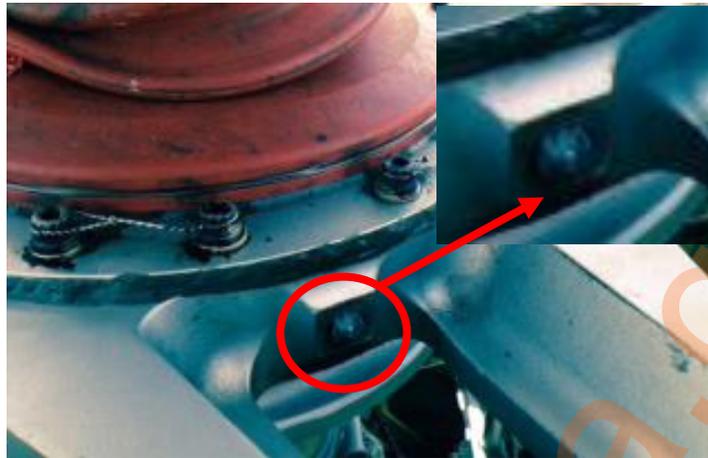
Figura 5.

Imagen que señala parte del perno fracturado en el plato de control.

- Debido a la incorrecta colocación de la tijera inferior, el perno N/P: NAS6606D28 se fractura a causa de esfuerzos anormales aplicados a éste; y queda incrustado en el plato de control N/P: 109-0134-03-105 N/S: N288.

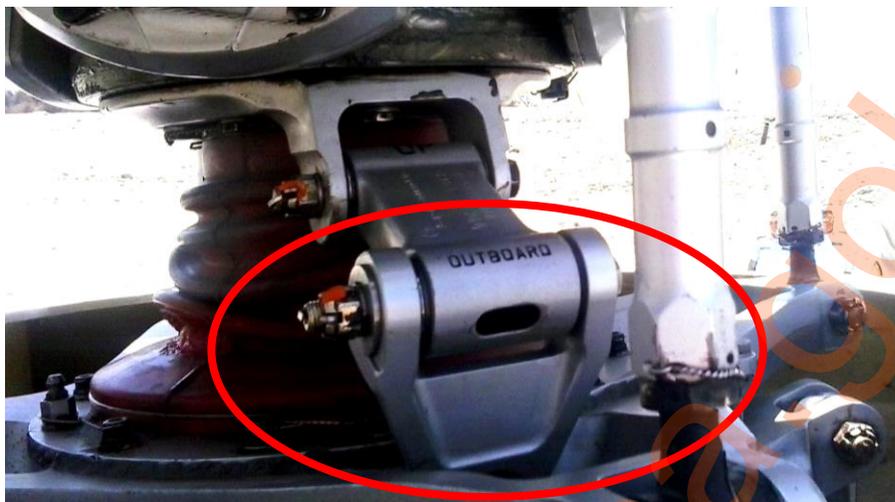
Figura 7.

Se detectó que la tijera inferior N/P: 109-0134-10-105 N/S: D22425, se encuentra instalada de una manera que no corresponde con lo establecido en el Manual de Mantenimiento de la aeronave. La tijera inferior se instaló con un giro de 180° con respecto a su eje longitudinal, en relación con lo estipulado por el fabricante. Adicionalmente se observa que la misma pieza no se encuentra identificada con las palabras en inglés “out” y “outboard”, cuya traducción al español es “fuera” y “hacia afuera” como lo indica el Boletín Mandatorio N°109S-19 de fecha 25 de enero de 2008, emitido por el fabricante.

Imagen que señala la tijereta del acople rotativo inferior N/P 109-0134-10-105 N/S: D22425 instalada de manera contraria a lo indicado en la documentación técnica.

- Asimismo, la tijera inferior no se encuentra marcada en su superficie con las palabras en inglés “out” y “outboard”, para evitar su incorrecta instalación, como lo indica el Boletín Mandatorio N°109S-19 de fecha 25 de enero de 2008, emitido por el fabricante.

La Dirección General para la Prevención e Investigación de Accidentes Aéreos determinó que la causa de la ocurrencia de este incidente grave fue la colocación incorrecta de la tijera inferior N/P 109-0134-10-105 N/S: D22425 en el plato de control del rotor principal, fracturando el perno NAS6606D28 por sobre esfuerzo, produciendo la desconexión del conjunto de tijeras del plato de control, quedando el sistema de control colectivo inoperativo. Como factor contribuyente se considera la falta de supervisión, inspección y certificación de las ordenes de trabajo de mantenimiento y el no cumplimiento de boletines mandatorios.

010/2014-OMA3 Revisar los procedimientos de supervisión, inspección y control de calidad, orientados específicamente a la verificación de la correcta ejecución de las actividades de mantenimiento preventivo o correctivo, de acuerdo a los procedimientos e instrucciones establecidas en la documentación técnica para tales fines.
