INFORME FINAL

EXPEDIENTE 011/2014

INCIDENTE AÉREO

MODELO: MD-82 MATRÍCULA: YV2923

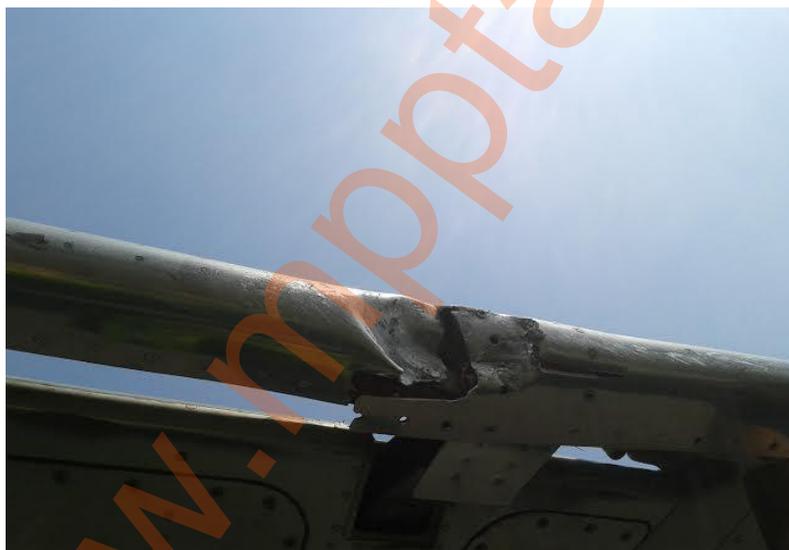
Fig-1

La aeronave resultó con daños menores estructurales en el extremo del borde ataque del plano izquierdo, presentando lo siguiente:

- Deformación y separación de piel, específicamente en el extremo de una sección de slat número cinco (5).
- Desprendimiento de algunos remaches a nivel de la piel laminar y doblez hacia el borde superficial del componente. Ver Anexos Figura 1

Vista Inferior del borde de ataque del slat N°5 ala izquierda, donde se aprecia separacion de piel y desprendimiento de remaches.

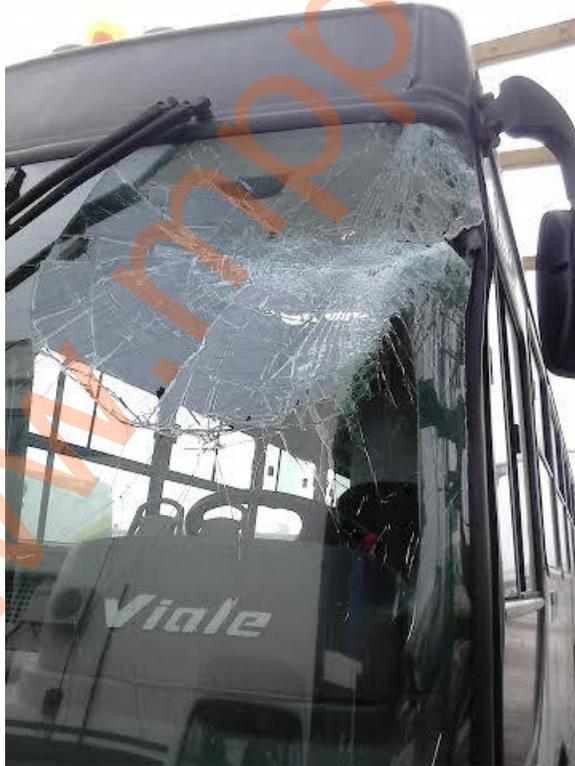
Fig-2

A consecuencia de la colisión con la aeronave, el vehículo de transporte de pasajeros superficial (Nº15 Placa MLF14Y) perteneciente al departamento de operaciones terrestres de LASER C.A, sufrió los siguientes daños estructurales:

- Ruptura de estructura de marco de parabrisas.
- Ruptura de parabrisas izquierdo.

Daños ocasionados al vehículo de transporte de pasajeros

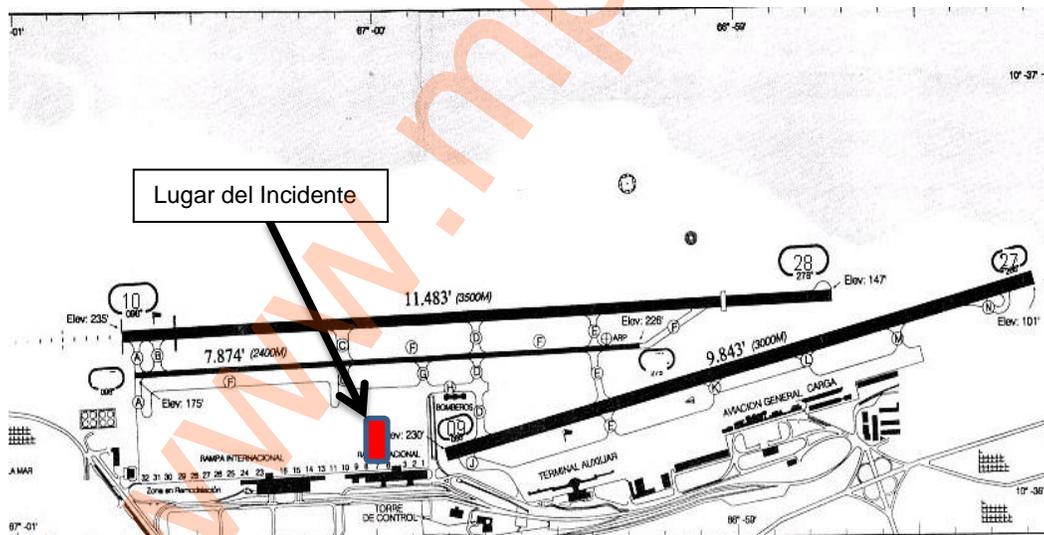
Fig 3

Plano de planta de aeropuerto internacional Simón Bolívar, mostrando detalle del lugar del incidente.

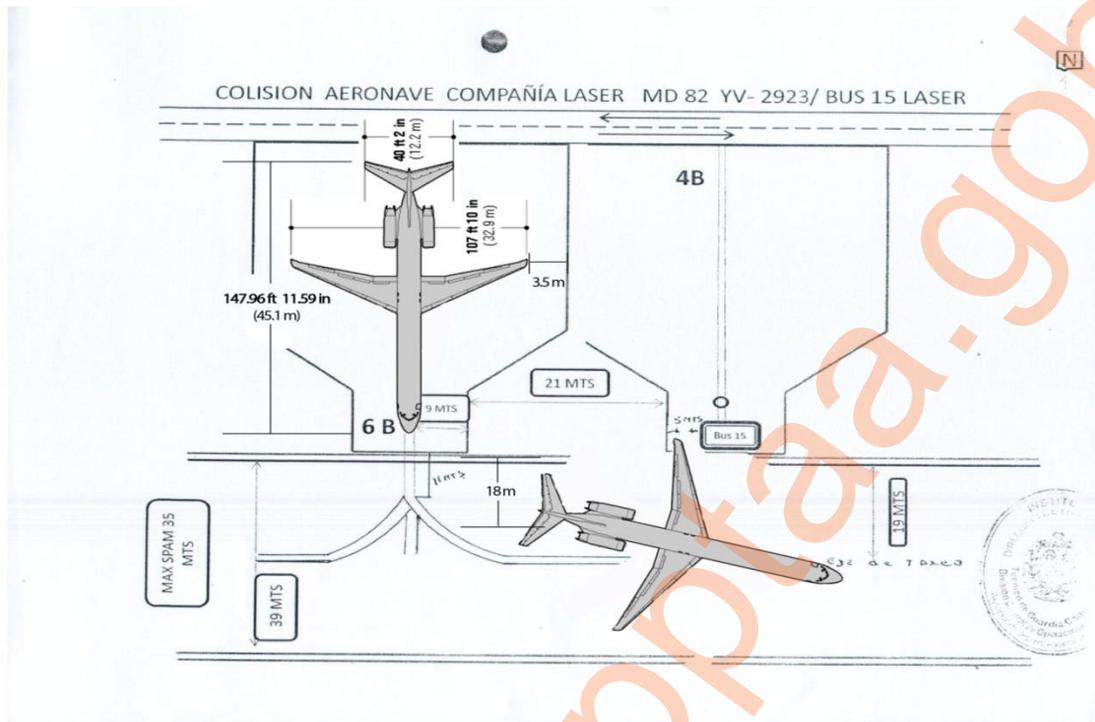
Fig-4

- Longitud existente desde el extremo de cada plano hasta la línea de delimitación de plataforma: 3.5 mt.
 - Longitud de ubicación aproximada de la unidad de transporte superficial respecto a la línea de delimitación de la plataforma: 5mt.

- Ancho máximo aproximado de la plataforma 6B: 36.4 mt.
 - Longitud de la posición del tren de nariz de la aeronave respecto al extremo más corto de línea de delimitación de la plataforma: 9mt.

- Ancho máximo permitido de calle de rodaje frente a plataforma 6B y 4B: 35 mt.
 - Radio de rodaje desde el extremo delantero de la plataforma por línea central hacia calle de rodaje: 18 mt.

Dimensiones consideradas y recorrido de la aeronave
Justo antes del impacto. Fuente: DGPIAAE

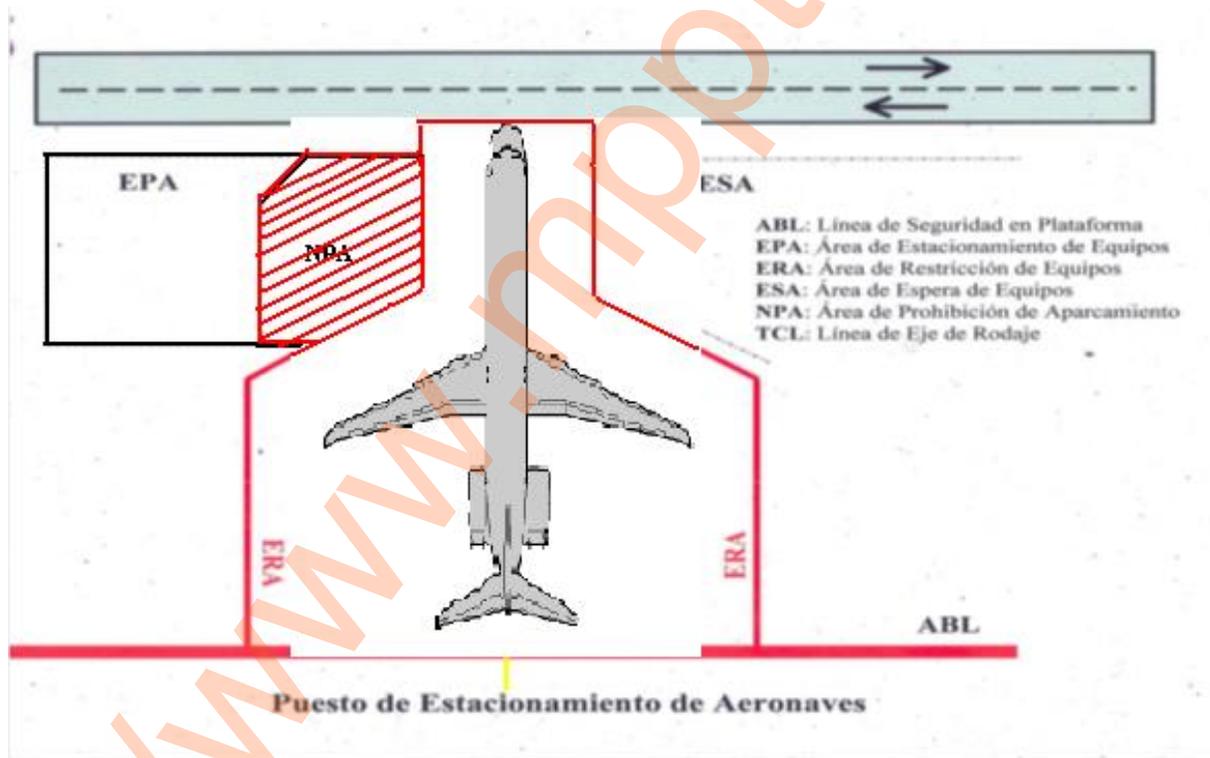
FIG 4

La plataforma 6-B así como la 4-B de la zona Remota Norte del Aeropuerto Internacional Simón Bolívar, presentan limitación de espacio para estacionamiento y giro por línea central de rodaje para las dimensiones de la aeronave MD-82, hacia la calle de rodaje. Para realizar las maniobras de rodaje y giro, las tripulaciones de vuelo de este modelo de aeronave deben alejarse 7 mt, después de cruzar la línea central de rodaje que sirve de guía a la tripulación de vuelo, para así garantizar posteriormente la alineación del eje longitudinal de la aeronave, una vez concluida la maniobra con la línea central. Si las tripulaciones de vuelo de MD-82 no cumplen con este procedimiento, es muy probable que el extremo del ala izquierda, pueda cruzar el área de plataforma vecina.

Detalle de delimitación de áreas y estacionamiento en plataforma
Fuente: IAIM

- Existen limitaciones en las dimensiones de plataforma 6B para realizar operaciones de rodaje con aeronave MD-82 hacia la calle de rodaje.

011/2014- IAIM1: Redimensionar las demarcaciones de línea central hacia la calle de rodaje en plataforma Remota Norte, a fin de garantizar la seguridad de las operaciones de rodaje para aeronaves MD-82.
