INFORME FINAL

EXPEDIENTE 007/2014

AERONAVE MARCA CESSNA

MATRÍCULA YV2895

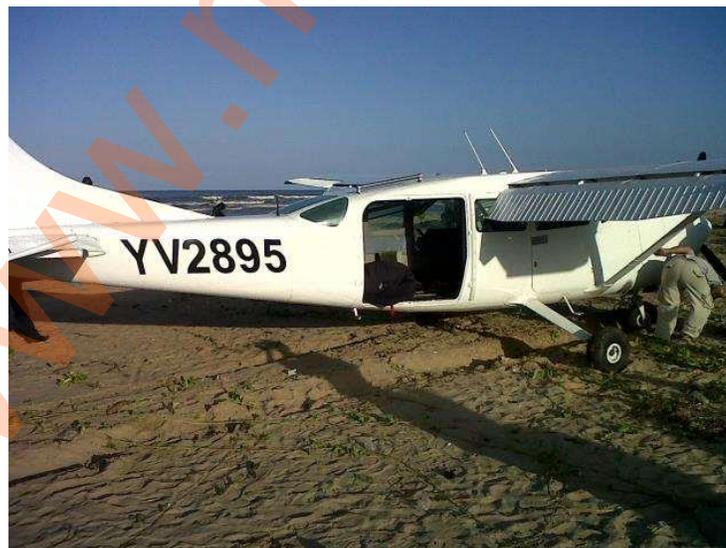
La aeronave resultó sin daños en su estructura. El motor no tenía residuos de aceite lubricante ni manchas por fugas.

Posición de la aeronave al momento del aterrizaje
