# INFORME FINAL

**EXPEDIENTE 028/2014**

## **INCIDENTE**

**AERONAVE MARCA: CESSNA,  
MODELO: 402B, MATRICULA: YV2789,  
EXPLOTADOR: TRANSCARGA INTERNATIONAL AIRWAYS C.A.  
LUGAR: AEROPUERTO INTERNACIONAL DEL CARIBE  
"SANTIAGO MARIÑO", MARGARITA, EDO. NUEVA ESPARTA  
FECHA: 21 DE AGOSTO DE 2014  
HORA: 00:00 UTC**

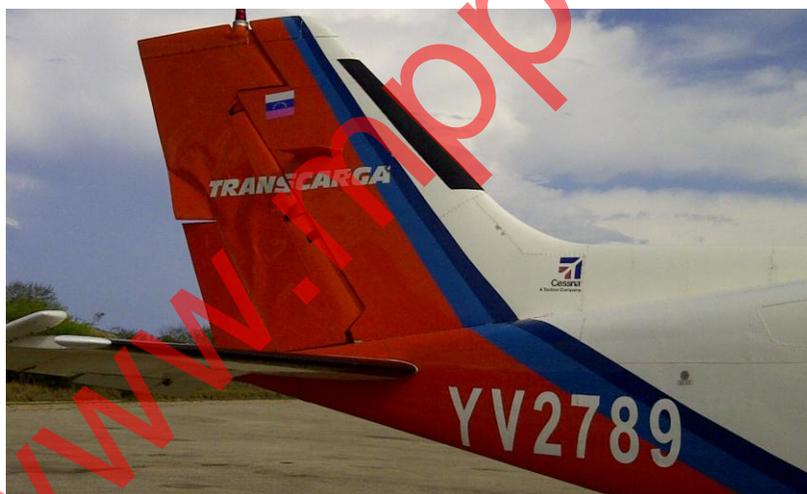
**Figura 1**

El 21 de Agosto de 2014, la aeronave matrícula YV2789, marca Cessna, modelo 402B, despegó desde el Aeropuerto Internacional “General José Antonio Anzoátegui” (SVBC), ubicado en Barcelona, Edo. Anzoátegui, con destino al Aeropuerto Internacional del Caribe “Santiago Mariño” (SVMG), ubicado en Margarita, Edo. Nueva Esparta, con dos (2) tripulantes a bordo. La aeronave aterrizó a las 19:30 HLV en el aeropuerto de destino, y durante la fase de rodaje hacia la plataforma, al momento de estacionar la aeronave, impactó con el estabilizador vertical a la punta del plano izquierdo de la aeronave matrícula YV1766, marca Cessna, modelo 208B que se encontraba estacionada en la plataforma, sin tripulantes a bordo. Como consecuencia del suceso, los tripulantes de la aeronave YV2789 resultaron ilesos y la aeronave con daños en el estabilizador vertical, mientras que la aeronave YV1766 resultó con daños en la punta del plano izquierdo.

Daños al estabilizador vertical de la aeronave YV2789.

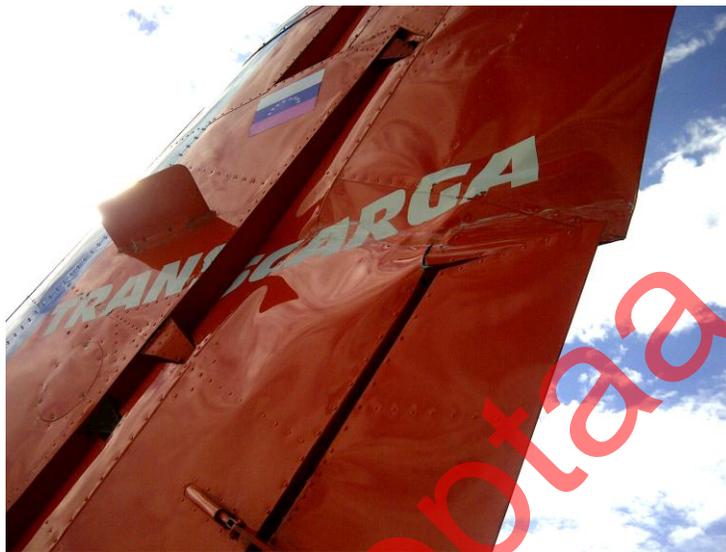
**Figura 2.**

Abolladura del estabilizador vertical de la aeronave YV2789 y ruptura de la piel de esa parte; así como también abolladura en el timón de dirección.

Daños al estabilizador vertical y timón de dirección de la aeronave YV2789.

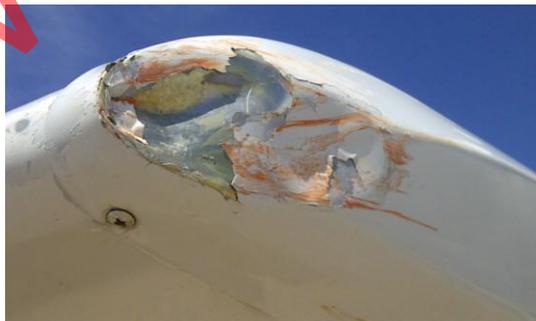
**Figura 2.**

Se observó abolladura en la punta del plano izquierdo de la aeronave YV1766 como consecuencia del impacto de la aeronave YV2789.

Daños a la punta del plano izquierdo de la aeronave YV1766. Fuente: Transcarga.

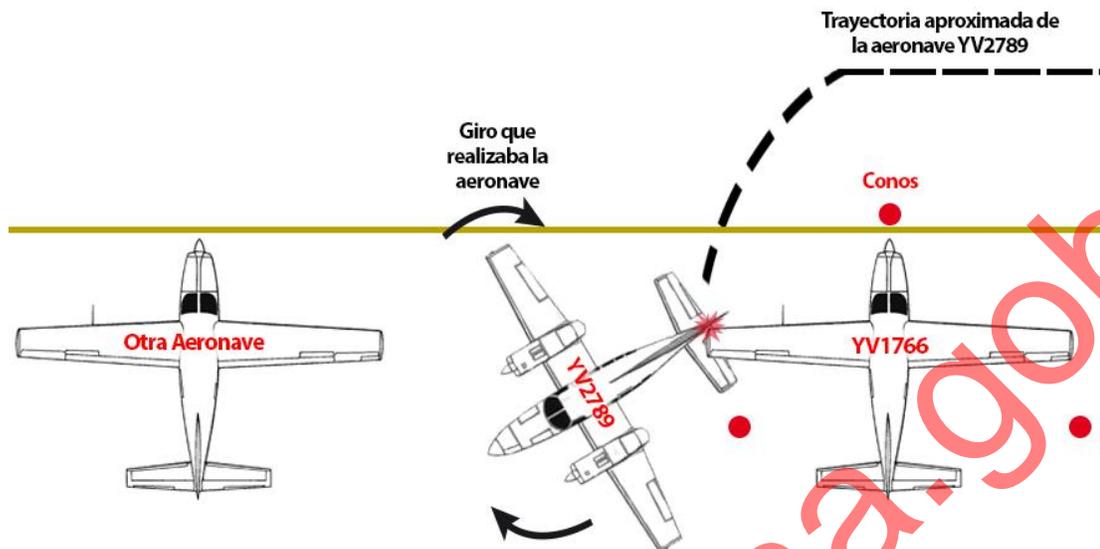
**Figura 3.**

En entrevista oral y escrita a la tripulación al mando, posterior al suceso, expresaron que la Torre de Control del aeropuerto SVMG autorizó a la aeronave YV2789 a estacionar frente a la Torre de Control por un período de treinta (30) minutos. Los tripulantes refirieron no contar con el apoyo de auxiliares de plataforma para estacionar la aeronave, indicando que la Torre de Control continuamente comunica el estacionamiento "a discreción" debido a la carencia de auxiliares de plataforma. Para el ingreso al puesto de estacionamiento, la aeronave debe realizar un giro de 180° para que ésta quede correctamente estacionada. Sin embargo, debido a la escasa iluminación, la tripulación no observó la cercanía de la aeronave YV1766 e impactó el estabilizador vertical con la punta de plano izquierdo de la aeronave YV1766.

La Dirección General para la Prevención e Investigación de Accidentes Aéreos determina que la causa más probable de la ocurrencia de este incidente fue la operación inadecuada de la aeronave para el estacionamiento en la plataforma. El factor contribuyente fue la escasa iluminación existente en la plataforma para las operaciones nocturnas.

**028/2014-EXP1** Supervisar el cumplimiento de lo establecido en el Manual de Operaciones, por parte de las tripulaciones, para las actividades de estacionamiento de las aeronaves.
