INFORME FINAL

EXPEDIENTE 014/2014

AERONAVE MARCA: MCDONNELL DOUGLAS,

MODELO: DC-9-82, MATRÍCULA: YV505T,

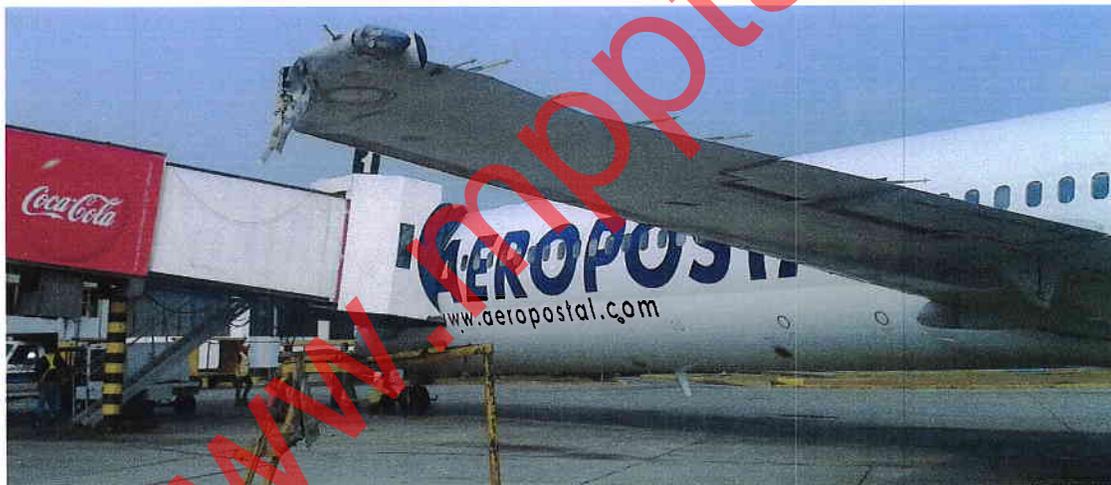
Figura 1

Situación final de la aeronave luego del incidente donde se observa el daño en la punta del plano izquierdo.

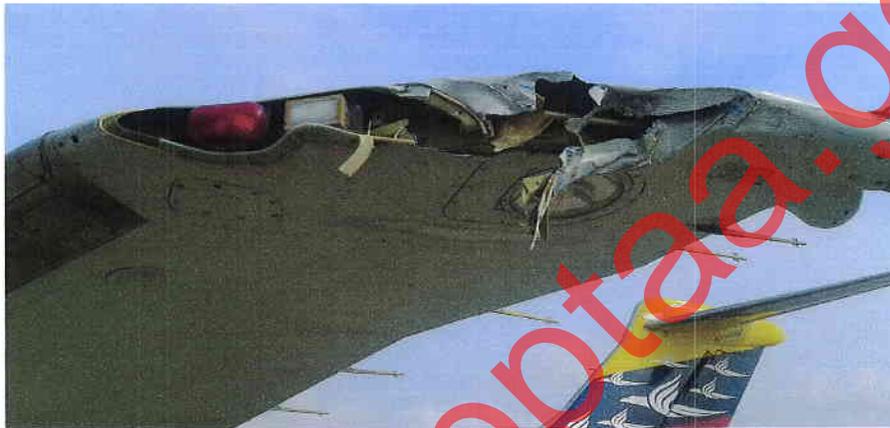
Figura 2.

Durante la inspección a la aeronave, se observaron daños al conjunto de punta de plano izquierdo, y desprendimiento de la cubierta de la luz de navegación izquierda, como consecuencia del impacto con el camión cisterna de combustible, tal como se muestra en la figura 2. No se observaron daños aparentes en la luz de navegación y la luz de aterrizaje; sin embargo, pueden existir posibles daños ocultos como consecuencia del impacto.

Imagen donde se aprecia el daño a la punta del plano izquierdo de la aeronave YV505T. Fuente: Aeropostal.

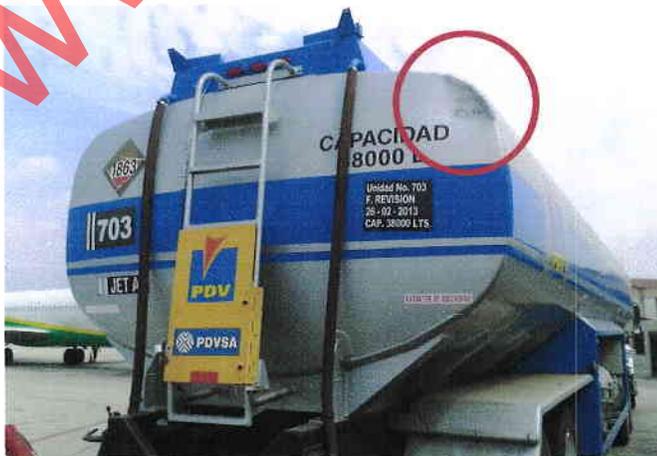
Figura 3.

El camión cisterna N° 703 perteneciente a la empresa Petróleos de Venezuela S.A. (PDVSA), sufrió abolladura en la parte superior trasera de la cisterna, como se muestra en la figura a continuación:

Imagen que destaca los daños al camión cisterna N° 703 luego del impacto con la punta del ala de la aeronave YV505T. Fuente: DGPIAAE.

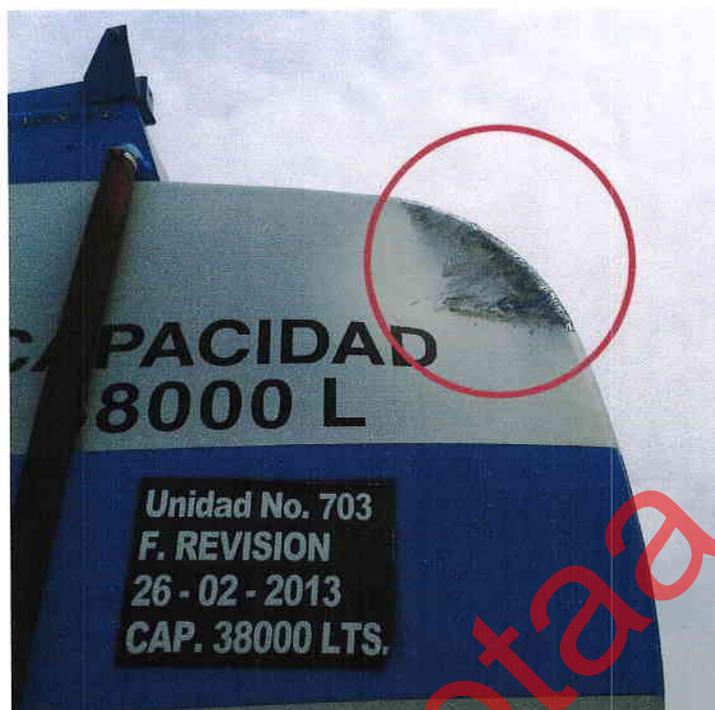
Figura 4.

Detalle del daño producido por el impacto de la punta del ala de la aeronave YV505T al camión cisterna N° 703. Fuente: DGPIAAE

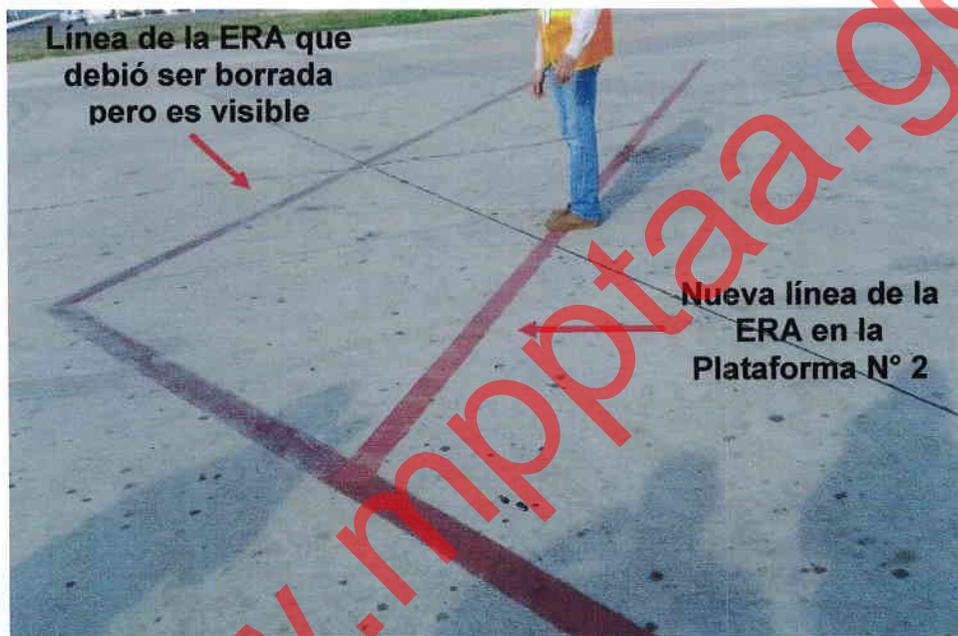
Figura 11.

Las líneas que demarcan el Área de Restricción de Equipos (ERA) de las Plataformas N° 1, y N° 2 se solapan entre ellas. En el caso de las plataformas N° 3 y N° 3A, las líneas de eje de rodaje y zonas de seguridad fueron reorganizadas, agregando más líneas y borrando otras. En ambos casos, las líneas de las plataformas que debieron ser borradas, aún son visibles, lo cual genera confusión al personal que allí labora.

Imagen donde se aprecia la diferencia entre la línea de la ERA de la nueva configuración de la plataforma y la línea anterior que debió ser borrada pero sigue siendo visible. Fuente: DGPIAAE.

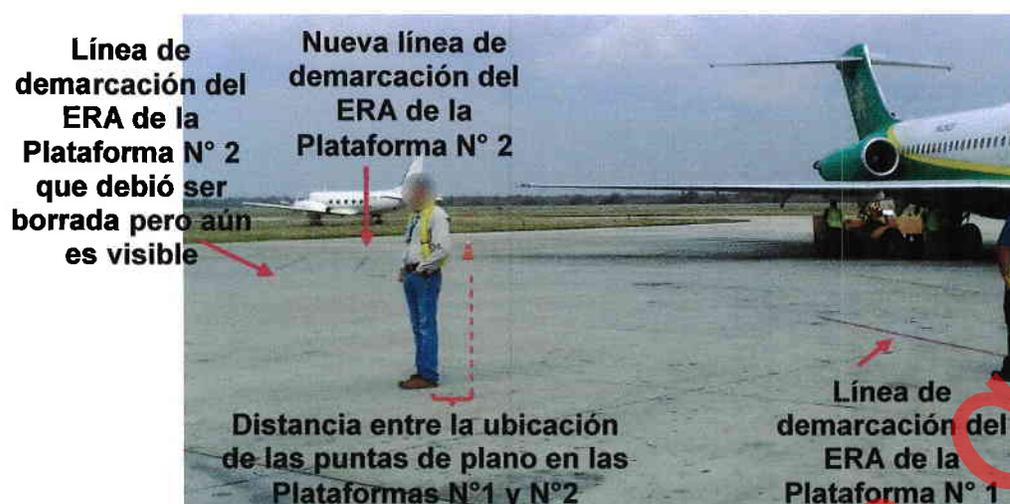
Figura 12.

En la imagen a continuación se observa la separación y el solape entre las Plataformas N° 1 y N° 2. La persona que se muestra en la imagen, se encuentra ubicada en el lugar donde se debería colocar el cono de punta de plano izquierdo de las aeronaves que se estacionen en la Plataforma N° 1. En la imagen también observa el solape que existe entre las Plataformas N° 1 y N° 2 y la poca distancia de separación que queda entre ambas.

Distancia entre las Plataformas N° 1 y N° 2. Fuente: DGPIAAE.

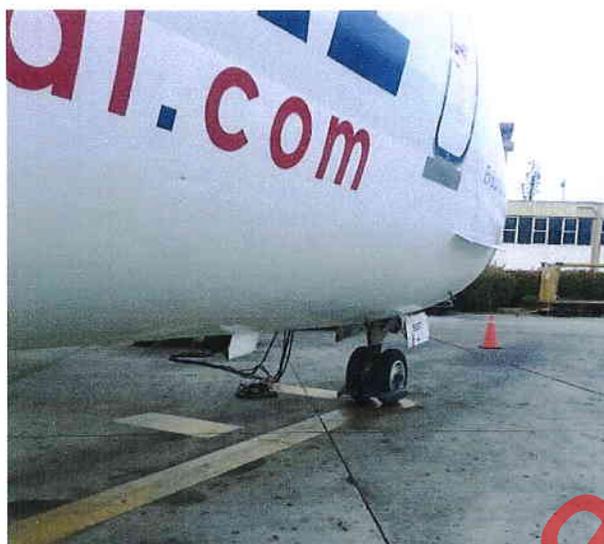
Figura 5.

Durante la inspección visual a la aeronave en la Plataforma N° 1, se observó que el tren de aterrizaje de nariz estaba ubicado en la línea de eje de rodaje; sin embargo, el eje longitudinal de la aeronave se encontraba desplazado hacia la izquierda de la aeronave con respecto a esta línea, como se muestra a continuación:

Tren de aterrizaje de nariz de la aeronave YV505T centrado en la línea de eje de rodaje. Fuente: Aeropostal

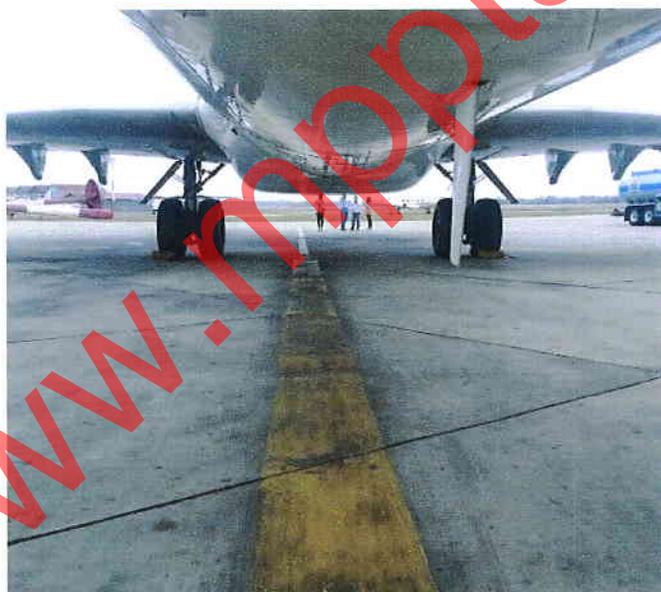
Figura 6.

Eje longitudinal de la aeronave desplazado hacia la izquierda de la línea de eje de rodaje. Fuente: Aeropostal.

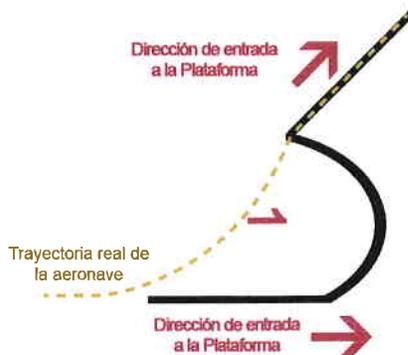
Figura 13.

- La tripulación al mando hace girar la aeronave hacia la izquierda abandonando la línea de eje de rodaje antes de lo indicado. En la figura 13 se muestra un diagrama no escalado de la trayectoria que siguió la aeronave para entrar a la plataforma. Debido a que la aeronave entra con una trayectoria diferente a la estipulada en las instalaciones del aeropuerto, ésta no queda estacionada de manera correcta, por esa razón que se evidencia que el eje longitudinal de la aeronave se encuentra desplazado hacia la izquierda con respecto a la línea de eje de rodaje.

Diagrama no escalado de la trayectoria real que realizó la aeronave para entrar a la Plataforma N° 1. Fuente: DGPIAAE.
