INFORME FINAL

EXPEDIENTE 033/2014

AERONAVE MARCA: BELL HELICOPTER COMPANY,

MODELO: 206B, MATRÍCULA: YV2537

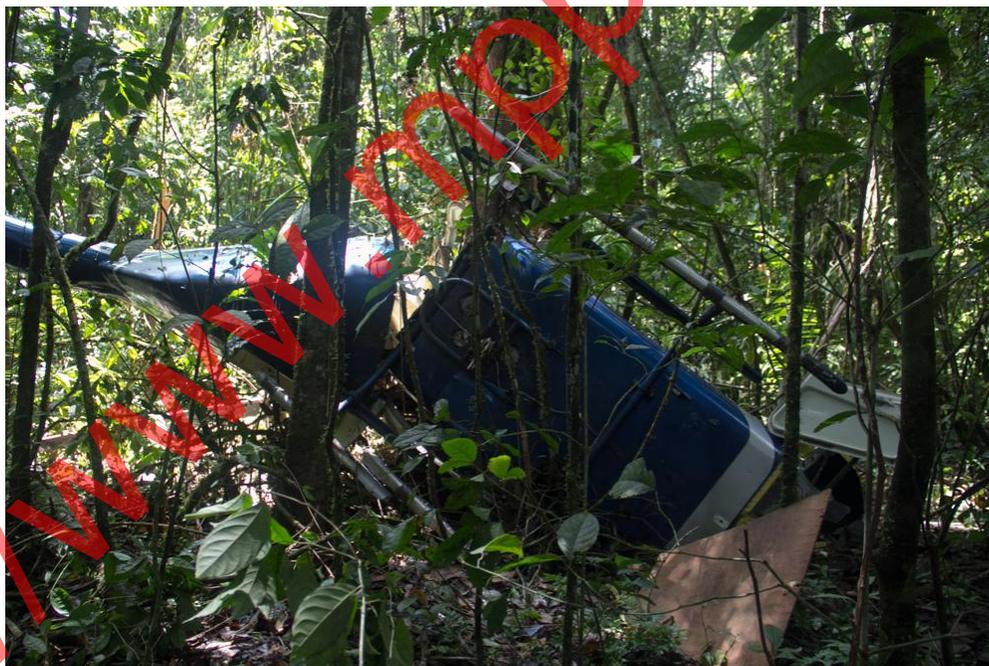
Figura 1

Situación final de la aeronave luego del impacto. Fuente: DGPIAAE.

La aeronave se encontró al nivel de la base, entre los troncos de dos árboles de gran altura, quedando la sección de cabina del fuselaje dividida en dos partes y la sección de cola unida en una sola pieza. La aeronave quedó apuntando en rumbo sureste, la nariz dirigida hacia el suelo, y se encontraba apoyada sobre su costado izquierdo. A una altura superior se observaron raspaduras en los árboles, lo cual indica que la aeronave pudo haber impactado la copa de los árboles para posteriormente caer sin sustentación verticalmente hacia el suelo.

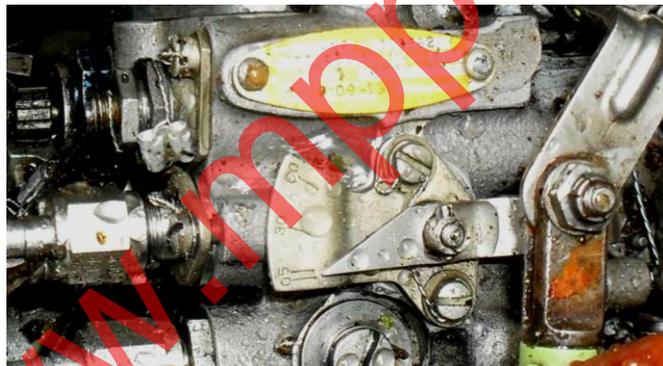
En la inspección a la aeronave en el lugar del suceso, se observó la palanca de potencia de la Unidad de Control de Combustible (*Fuel Control Unit, FCU*) del motor en la posición de cierre de flujo. No se observó daño en la pantalla de inducción del motor.

Figura 5. Imagen donde se observa el FCU de la aeronave. Fuente: DGPIAAE.

- La posición de la palanca potencia de la Unidad de Control de Combustible del motor (*Fuel Control Unit, FCU*), indica que el paso de combustible al motor fue cortado por el piloto antes de precipitarse a tierra. Es posible que una lectura de alta temperatura en la entrada de la turbina, aunado a la caída de RPM del compresor, haya alertado al piloto y previendo el desarrollo de un incendio en el área del motor, decidió cortar el flujo de combustible.

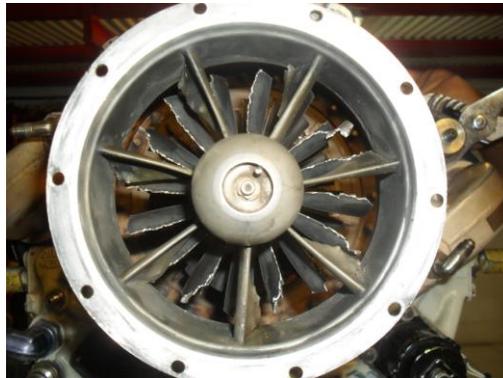
- Daños por impacto en los álabes de todas las etapas del compresor y en los bordes de salida de los alabes guía frontales de la entrada del compresor.
- Daños por desgaste de alta temperatura de la primera etapa de turbina.
- La segunda etapa de la turbina presentó coloración azulada, y fue salpicada con metal fundido. Se observaron álabes con signos de rozamiento en las puntas.

Figura 6. Daño en los álabes del compresor. Fuente: DGPIAAE.

- Los daños por impacto en los álabes de todas las etapas del compresor, indican que ocurrió la ingestión de un objeto sólido. No se observaron álabes perdidos o partidos. El daño en los bordes de salida de los álabes guía de la entrada del compresor, es otra evidencia de que el motor ingirió un objeto extraño, que al chocar con la primera etapa del compresor el arrastre del objeto impactó el borde de salida de los álabes guía.

- El daño ocasionado al motor se debió a la ingestión de un objeto sólido, fenómeno conocido como Daño por Objeto Extraño (*Foreign Object Damage, FOD*), probablemente puede tratarse de alguna de las dos tuercas fijas del aro de entrada de aire al compresor.

033/2014-EXP1 Implementar un Programa de Prevención de Ingestión de Objetos Extraños, para contribuir al mejoramiento de la Seguridad Operacional.

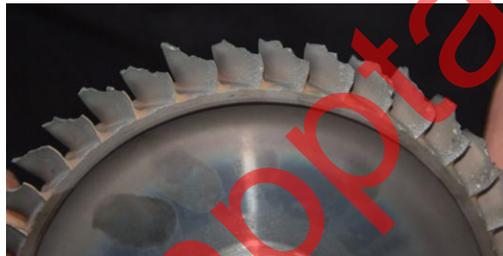
Figura 7. Daño en los álabes de la primera etapa de la turbina. Fuente: DGPIAAE.

- El daño observado en la primera etapa de la turbina, se conoce como erosión térmica, que es típica en un motor con el compresor dañado. Los álabes del compresor disminuyen su eficiencia debido a los daños recibidos, que alteran su forma aerodinámica. Esto ocasiona que el caudal y la presión de aire a la salida del compresor disminuya, produciendo menor cantidad de gases en la cámara de combustión y en consecuencia la rueda de turbina disminuye la potencia de salida al eje del compresor, cayendo la N1 que son las RPM del compresor. El control de combustible incrementa el flujo de combustible para tratar de mantener la velocidad en N1 y el resultado es una elevación de temperatura en los gases de entrada de la rueda de turbina, resultando en la fundición de las puntas de los álabes de la turbina, conocido como erosión térmica.

- La punta de los álabes de la segunda etapa de la turbina, que presentaron signos de roce, indican que hubo un fenómeno de termofluencia el cual provoca la elongación de los álabes, cuando existe una sobrettemperatura en la turbina y estos se estiran como consecuencia de las cargas centrífugas. La coloración azulada es también indicativo de sobrettemperatura.

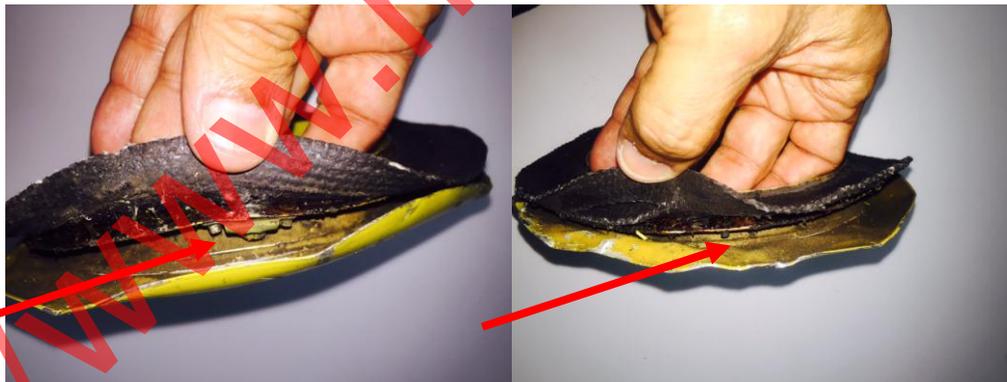
En el aro de entrada de aire al compresor, que se fija a la pared de fuego del motor, mediante tornillos sujetos por tuercas fijas al aro, se observó ausencia de dos tuercas.

Figura 8. Aro de entrada de aire al compresor, izquierda tuerca fija al aro, derecha se observa ausencia de dos tuercas.

- La ausencia de dos tuercas fijas del aro de entrada de aire al compresor, señalan la posibilidad de ser objetos extraños que pudieron ser ingeridos por el compresor, sobre todo por estar precisamente en la entrada de aire del mismo. Sin embargo al no encontrarse restos del objeto ingerido, es posible que el objeto extraño sea otro diferente a las tuercas.

033/2014-EXP2 Revisar los procedimientos de supervisión, inspección y control de calidad, orientados específicamente a la verificación de la correcta ejecución de las actividades de mantenimiento preventivo o correctivo, de acuerdo a los procedimientos e instrucciones establecidas en la documentación técnica para tales fines.
