# INFORME FINAL

**EXPEDIENTE 027/2014**

## **INCIDENTE**

**AERONAVE MARCA: PIPER AIRCRAFT CORPORATION,  
MODELO: PA32R-300, MATRÍCULA: YV1634,  
EXPLOTADOR: LANCE AVIATION SERVICES C.A.  
LUGAR: AEROPUERTO INTERNACIONAL "LA CHINITA",  
MARACAIBO, EDO. ZULIA  
FECHA: 20 DE AGOSTO DE 2014  
HORA: 12:47**

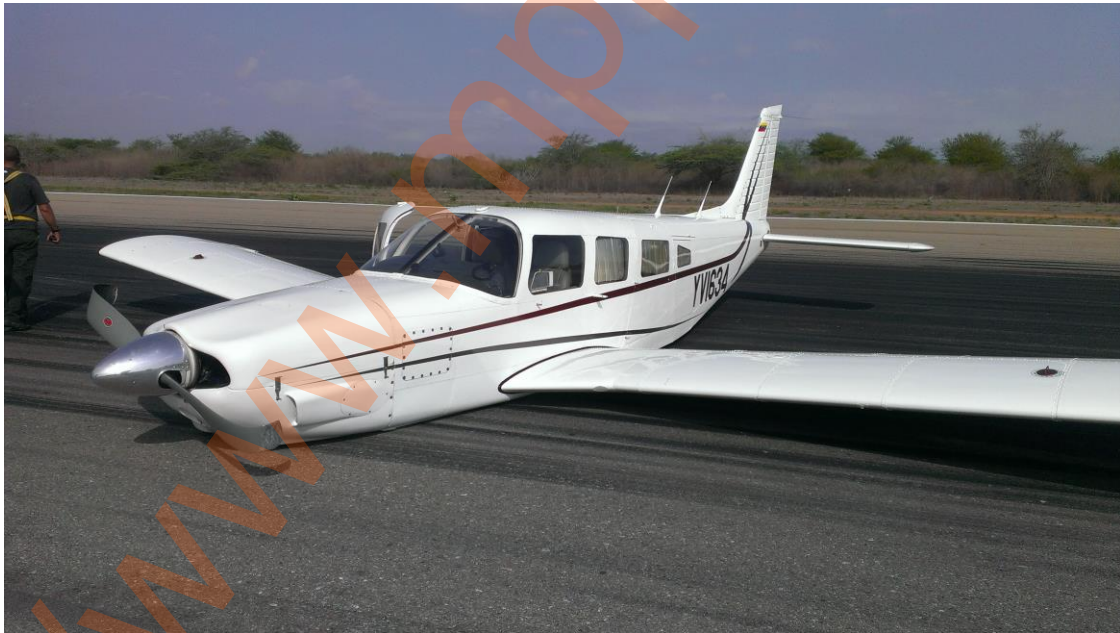
**Figura 1**

Situación final de la aeronave luego del incidente.

Durante la inspección a la aeronave, se observó pérdida de material por rozamiento con el asfalto en las siguientes partes de la aeronave:

- Punta de ambas palas,
- Escapes del motor,
- Compuertas derecha e izquierda del tren de aterrizaje de nariz,
- Parte interna del flap izquierdo y derecho,
- Posa pie, y
- Antena VHF.

La Dirección General para la Prevención e Investigación de Accidentes Aéreos determina que la causa probable de la ocurrencia de este incidente fue la pérdida de consciencia situacional del piloto al no identificar la

inoperatividad del sistema normal de extensión del tren de aterrizaje debido a la falla eléctrica de la aeronave y la no utilización de la lista de chequeo para los procedimientos normales de aterrizaje y de emergencia eléctrica y como factor contribuyente la falla en los módulos de navegación y de comunicación.

**027/2014-AA1:** Implementar mecanismos que estimulen en los tripulantes de vuelo la utilización de las listas de chequeo respectivas de cada aeronave en las diferentes fases de vuelo, fin evitar la omisión de los mismos, especialmente en situaciones de disminución del enfoque de atención en las maniobras de vuelo normales, anormales o de emergencia.
