INFORME FINAL

EXPEDIENTE 034/2014

AERONAVE MARCA: ROCKWELL INTERNATIONAL,

MODELO: 690B, MATRÍCULA: YV2339,

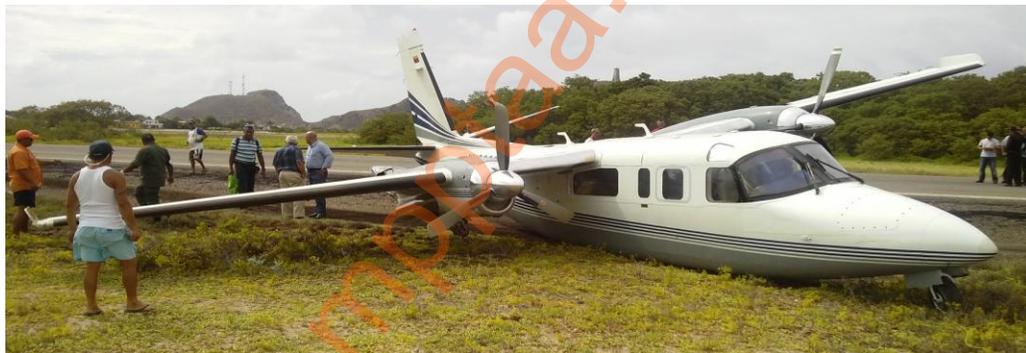
Figura 1

Durante la fase de aterrizaje, la aeronave impactó con un promontorio de tierra ubicado antes del umbral de la pista 07, y se produjo la ruptura del tren principal derecho de la aeronave. Seguidamente la aeronave continuó el movimiento hasta detenerse fuera de la pista a 330 m aproximadamente del umbral.

Situación final de la aeronave luego del accidente.

- 1) Ruptura del cuerpo del amortiguador del tren principal derecho, ocasionando desprendimiento del cuerpo interno o parte móvil del amortiguador con conjunto de rueda y frenos.
- 2) Ruptura de la piel de la parte trasera de la nasela del motor
- 3) Dobleces en las tres palas de la hélice derecha
- 4) Corte de 2,5" en la parte inferior del plano derecho cercano al alerón.

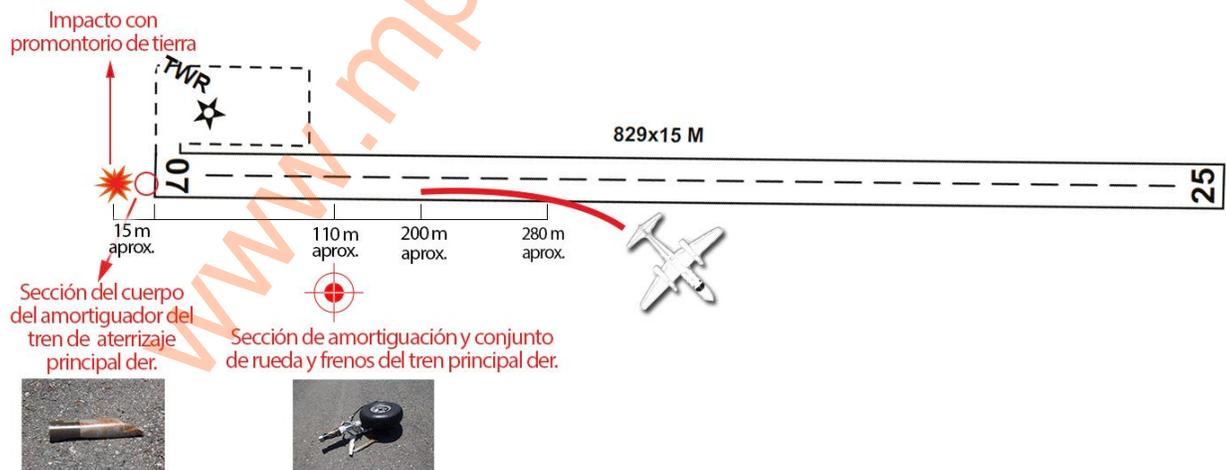
La aeronave impactó con un promontorio de tierra ubicado aproximadamente a 15 m antes del umbral de la pista 07 de SVRS. Seguidamente se fractura el cuerpo del amortiguador del tren principal derecho, y se encuentran secciones de éste al comienzo del umbral de la pista. A 110 m aproximadamente del umbral de la pista se encuentra la sección del tren principal derecho, comprendida por fragmentos de la parte móvil del amortiguador, y conjunto de rueda y frenos, y parte del conjunto de amortiguación. A 200 m aproximadamente del umbral de la pista 07 se comienza a ver el rastro en la pista provocado por el roce con el asfalto de la sección del tren de aterrizaje derecho que quedó en la aeronave; y aproximadamente a 280 m la aeronave se salió de la pista y se detuvo fuera de ésta. La información descrita anteriormente, se puede observar en un diagrama no escalado a continuación:

Figura 2. Diagrama no escalado de la dispersión de los restos en la pista 07 del aeropuerto SVRS. Fuente: DGPIAAE.

034/2014 AA2 Realizar las gestiones necesarias para el mejoramiento de las condiciones generales de la pista del aeropuerto “Gran Roque” (SVRS), específicamente del área antes del umbral 07 y 25 de la pista, para contribuir al mejoramiento de la Seguridad Operacional.
