# INFORME FINAL

**EXPEDIENTE 013/2014**

## **INCIDENTE**

**AERONAVE MARCA: THE NEW PIPER AIRCRAFT INC.,  
MODELO: PA23-250, MATRÍCULA: YV2296,  
EXPLOTADOR: WILFREDO JESÚS ÁLVAREZ HERNÁNDEZ,  
LUGAR: AEROPUERTO INTERNACIONAL "JOSEFA CAMEJO",  
PARAGUANÁ, EDO. FALCÓN  
FECHA: 09 DE MAYO DE 2014  
HORA: 21:22 UTC**

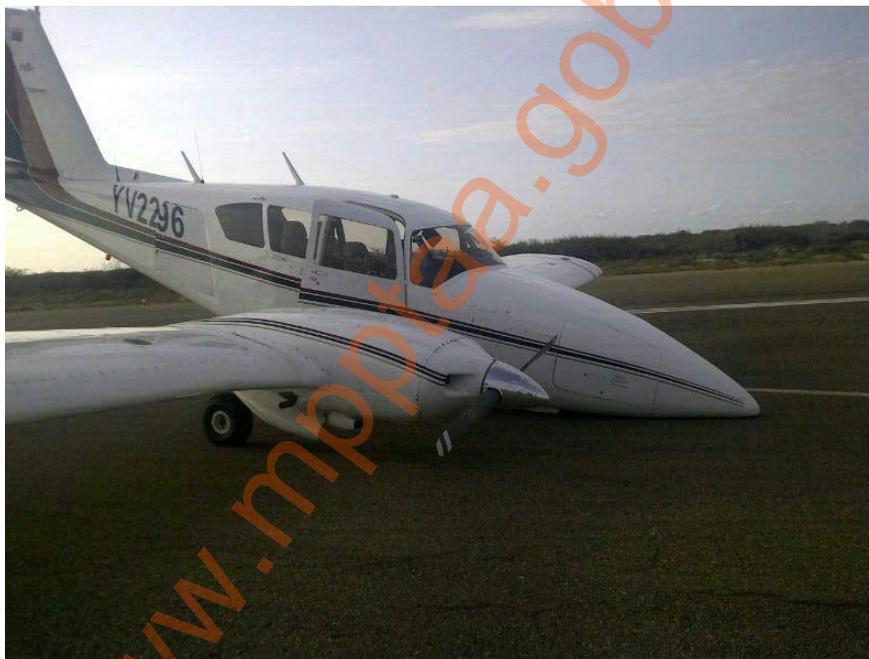
**Figura 1.**

Durante el aterrizaje el tren de nariz se retrae. Los ocupantes resultaron ilesos y la aeronave con daños menores.

Situación final de la aeronave luego del incidente.

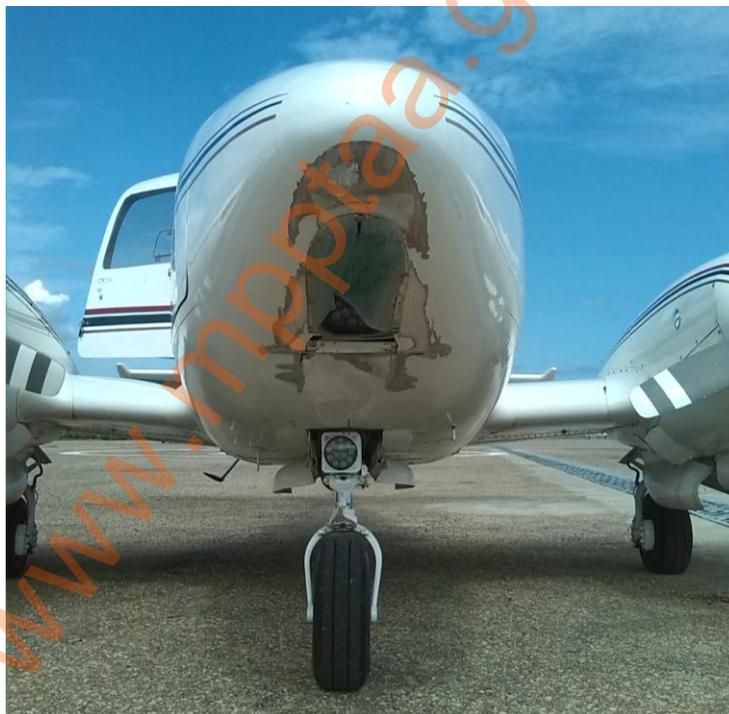
**Figura 2.**

- Raspado en la parte inferior del radón de nariz como resultado de fricción con el asfalto.
- Ruptura de vidrio protector de la luz de aterrizaje.
- Abolladura en la parte superior del radón de nariz.
- Abolladura y fisura superficial en la piel del fuselaje ubicada debajo de la ventana del piloto.
- Pérdida de material por rozamiento con el asfalto en ambas hélices.
- Ruptura de las compuertas del tren de nariz.

Vista general del radón de nariz y tren de aterrizaje de nariz, luego del incidente. Fuente: DGPIAAE.
