INFORME FINAL

EXPEDIENTE 004/2014

INCIDENTE AÉREO

MODELO: **404**, MATRÍCULA **YV2011.**

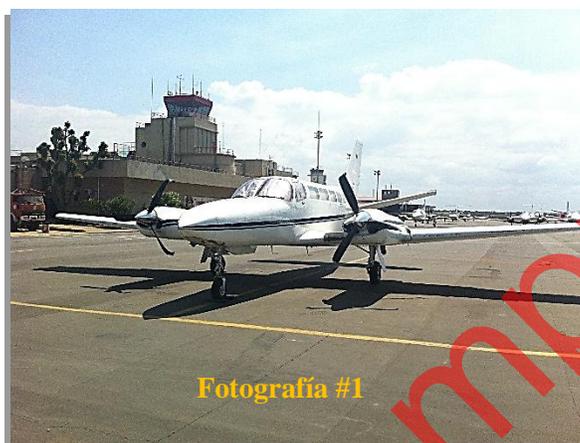
- Las palas de hélice en ambos motores, presentaron torsión de adelante hacia atrás, escoriaciones, ralladuras profundas y cortes en las puntas.

- La torsión, escoriaciones, ralladuras profundas y cortes, evidenciado en las puntas de pala de las hélices, demuestran parada brusca de los motores (ver fotografía #1).

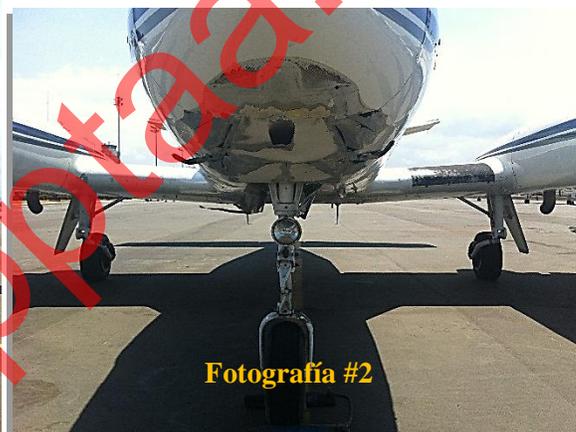
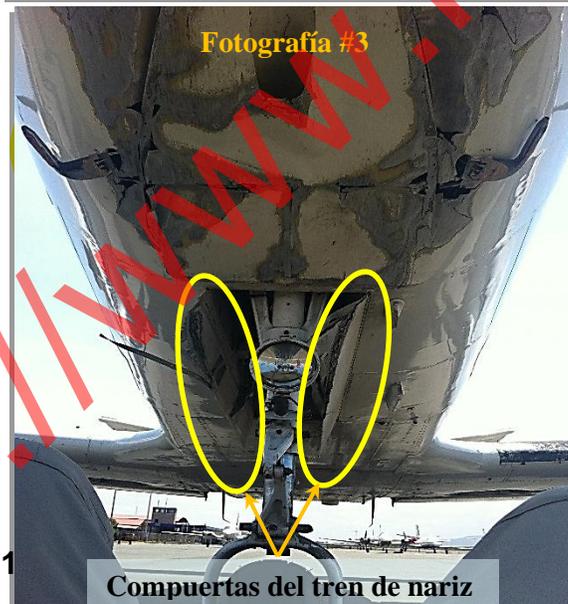
- La superficie inferior frontal del fuselaje, presentó fractura, hundimiento, raspaduras, desprendimiento de remaches y separación de piel laminar. (Ver fotografías 2 y 3).
- Las compuertas del tren de nariz, presentaron desprendimiento, separación de piel laminar, ruptura y deformación en el varillaje que permite accionar mecánicamente. (Ver fotografía 3).
- Los tubos pitot presentaron torsión, deformación y desprendimiento. (Ver fotografía 3).

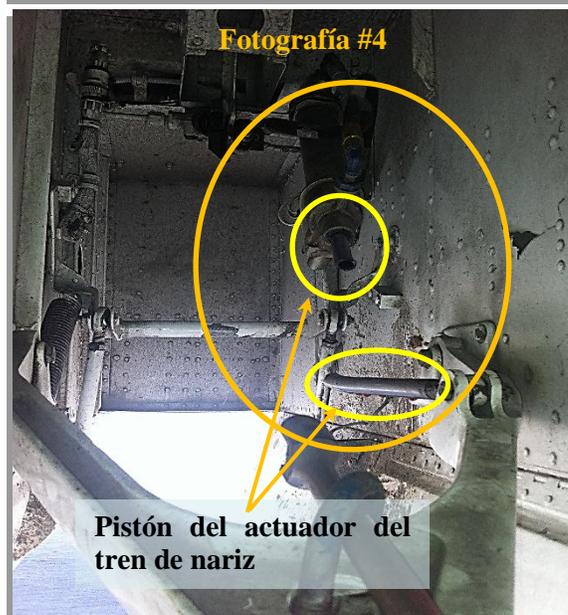
- El pistón actuador del conjunto de retracción y extensión del tren de nariz, presentó torsión, deformación, fractura por sobre esfuerzo y corte (ver fotografía #4).

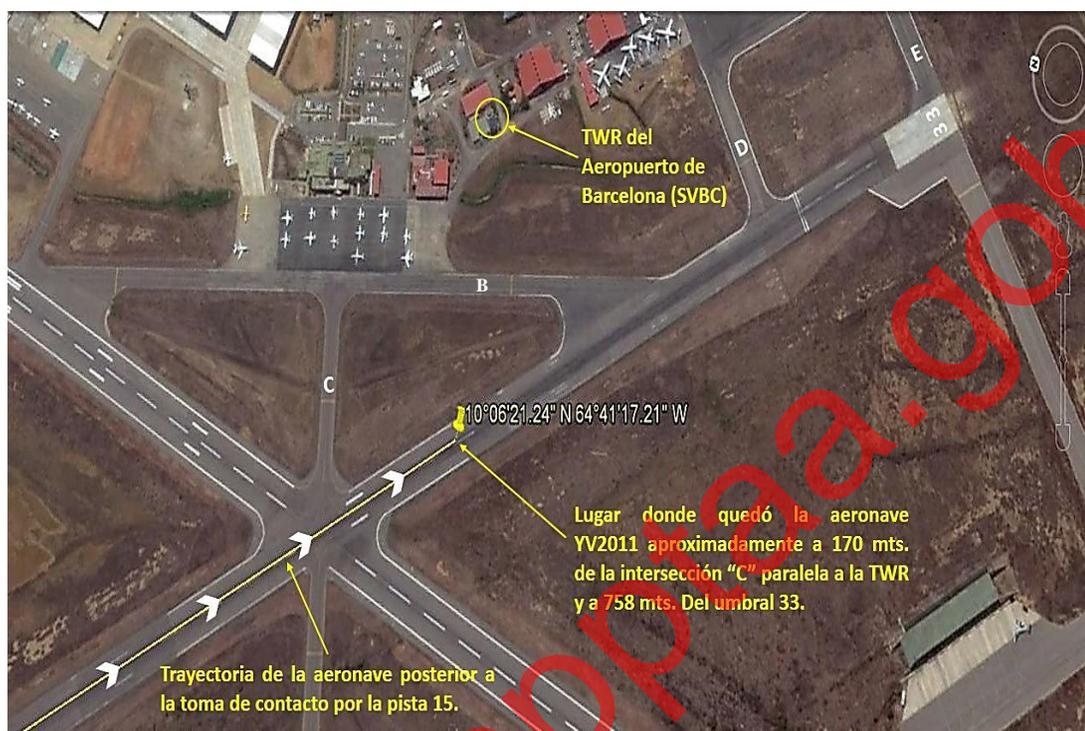
En fase de aterrizaje durante el recorrido colapsó el tren de nariz por ruptura del pistón del actuador que lo extiende y retrae, la aeronave se detuvo en el lado izquierdo del eje de la pista 15/33, paralelo a la TWR de SVBC y a 758

mts. aproximadamente del umbral 33. Resultó con menores daños y sus ocupantes ilesos. (Ver el siguiente croquis).

Ubicación de la aeronave después del suceso con respecto al umbral 33, fue de 758 metros aproximadamente.

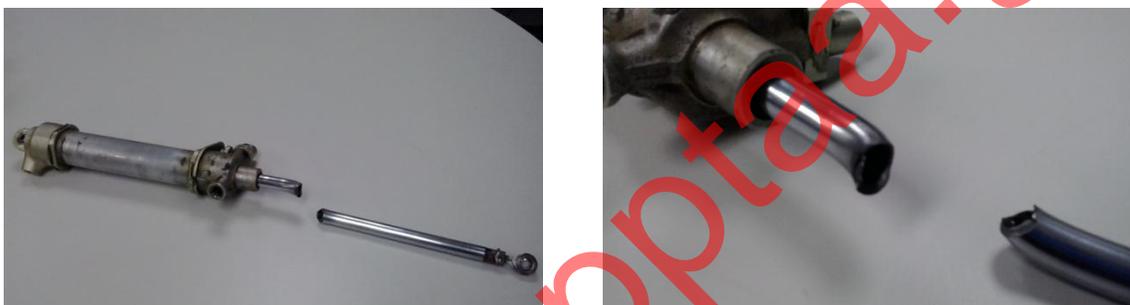
1.- El Pistón de extensión y retracción, presentó dobladura y corte por sobre carga mucho antes del punto de descanso que presenta por diseño el drag Brace. Adicionalmente se observa deformación excesiva previa a la zona de corte lo cual evidencia que dicho componente fue sometido a Pandeo, superando su carga de diseño por flexión. (Ver las siguientes imágenes).

Basado en el análisis de los elementos, datos, hallazgos y evidencias disponibles, se determinó que un momento mecánico de pandeo alcanzó su límite en el pistón lineal de actuación hidráulica, producto de la acumulación de esfuerzos estructurales internos sobre este componente, agravando la

condición física del mismo, generó la ruptura del pistón del actuador y ocasionó a su vez la retracción del tren de nariz con los daños conocidos.

La Dirección General para la Prevención e Investigación de Accidentes Aéreos determinó que la causa de este suceso fue, la ruptura del pistón del actuador que retrae y extiende el tren de nariz.

004/2014OMA2: Supervisar el cumplimiento de los programas de mantenimiento de aeronaves, específicamente en la sustitución de componentes que requieren inspecciones “*por condición*” (*on condition*).

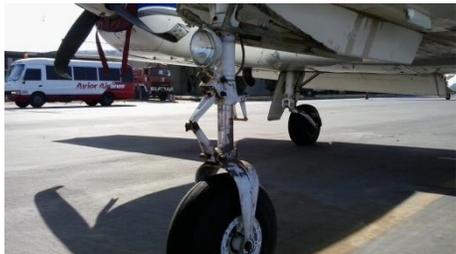
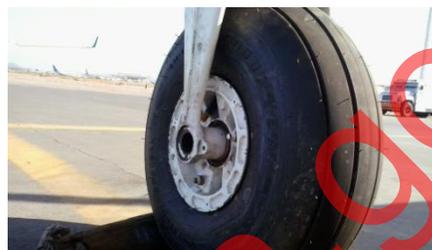
Respecto a la Pierna del tren de aterrizaje de nariz, se efectuó inspección visual detallada del amortiguador (Nose Strut), pata de tren, soporte de pata de tren, Trunnion y Horquilla y no se observan daños apreciables externos. Todo está alineado, no existen deformaciones, abolladuras excepto pérdida de pintura en algunas secciones. (Ver imágenes siguientes)

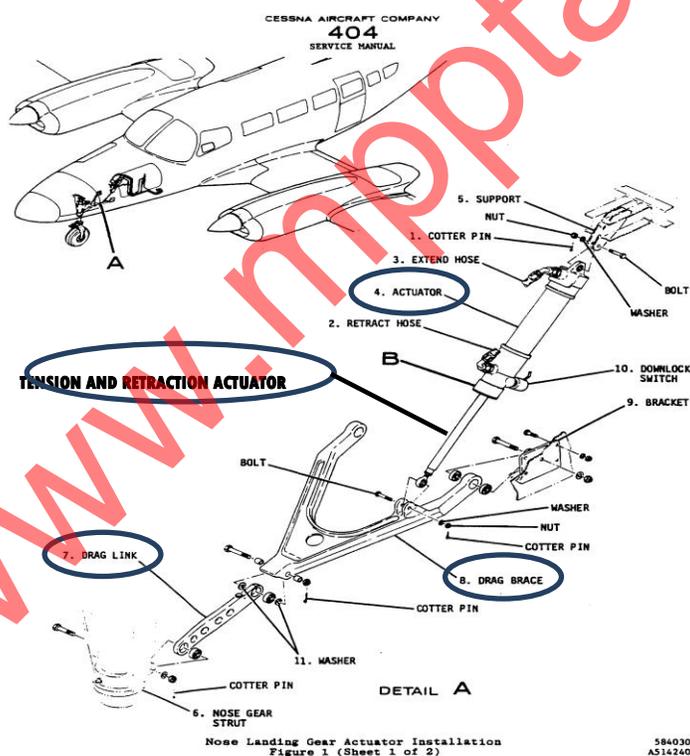
El actuador de extensión y retracción del tren de nariz, tiene la característica de ser un componente cuya inspección debe realizarse “por condición” (*on condition*). Su funcionamiento es de tipo hidráulico, y es responsable a nivel del tren de nariz, de permitir la extensión y aseguramiento del tren para que el *Drag Brace* (Brazo de arrastre) y el *Drag Link* (Barra de arrastre) se acoplen, hasta el punto de asegurarse mecánicamente con el sobre centro. Sobre este actuador recae la acción de mantener el tren de nariz en posición extendida y asegurada con el resto de los mecanismos indicados. (Ver la siguiente imagen).
