INFORME FINAL

EXPEDIENTE 010/2008

ACCIDENTE AÉREO

MODELO: **C-650**

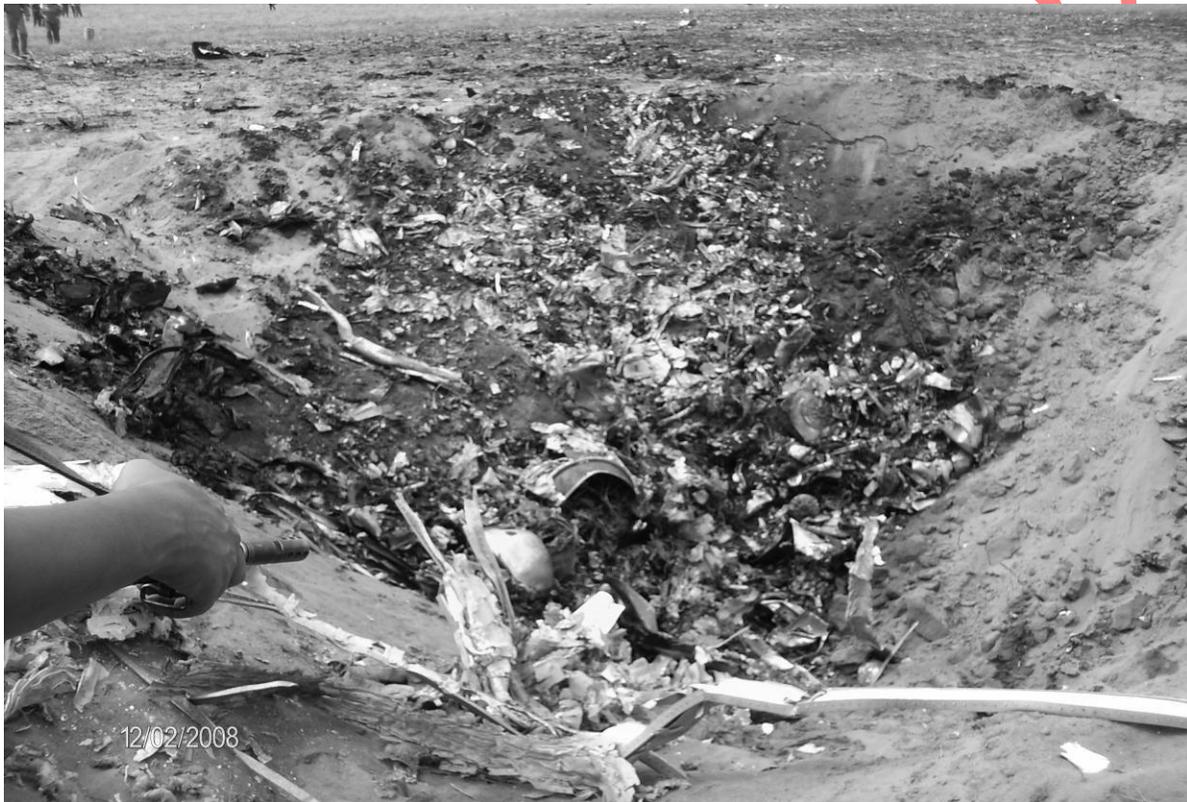
Figura 2. Restos de la Aeronave

La aeronave resulto totalmente destruida, ocupando un radio de dispersión de restos de 75mts, aproximadamente.

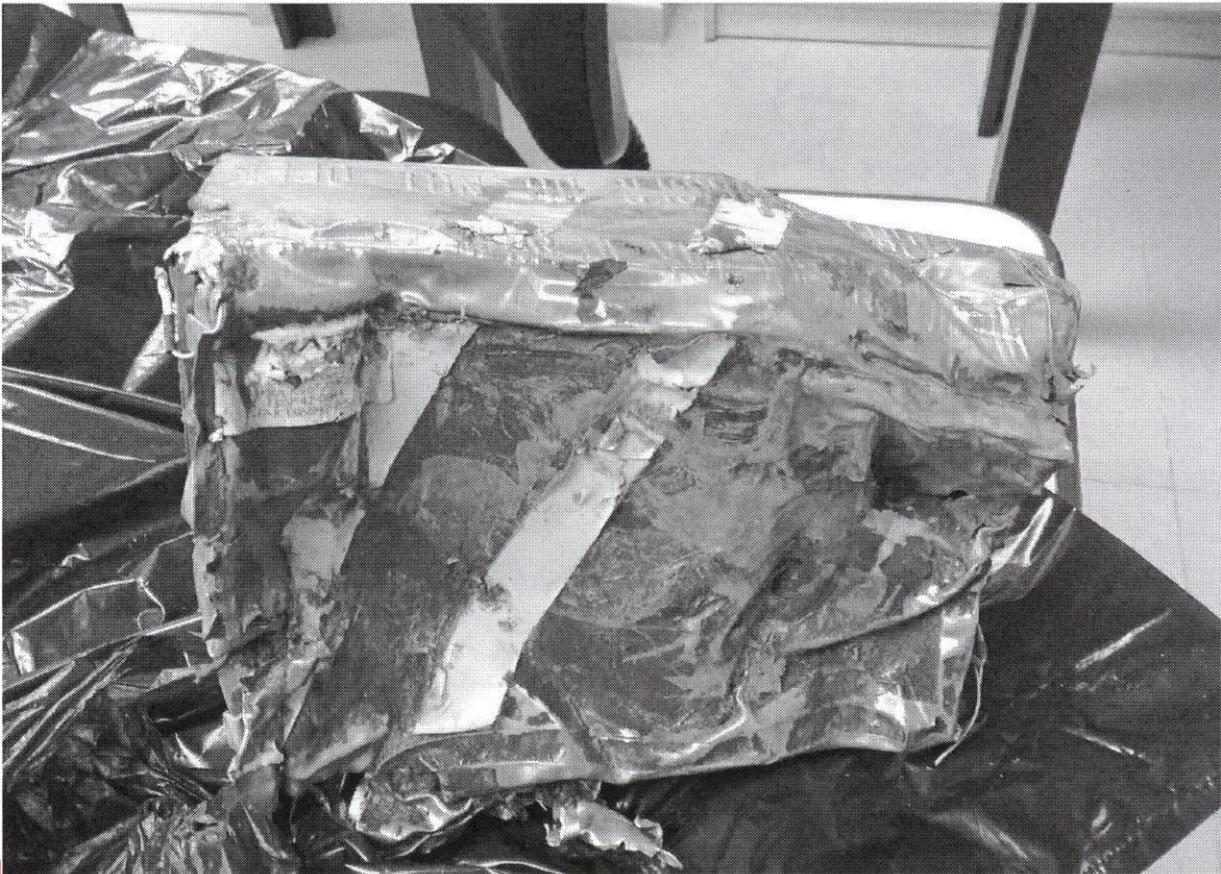
Figura 8
CVR, S/N: 00347 (Vista Lateral)

La aeronave contaba con un equipo de grabación, el Cockpit Voice Recorder (CVR), marca Fairchild, modelo GA100, número de parte GA100-1000, serial 00347, el cual debió estar posicionado en la cola de la aeronave y fue encontrado con daños severos pero en condiciones aceptables para su estudio, después del accidente.

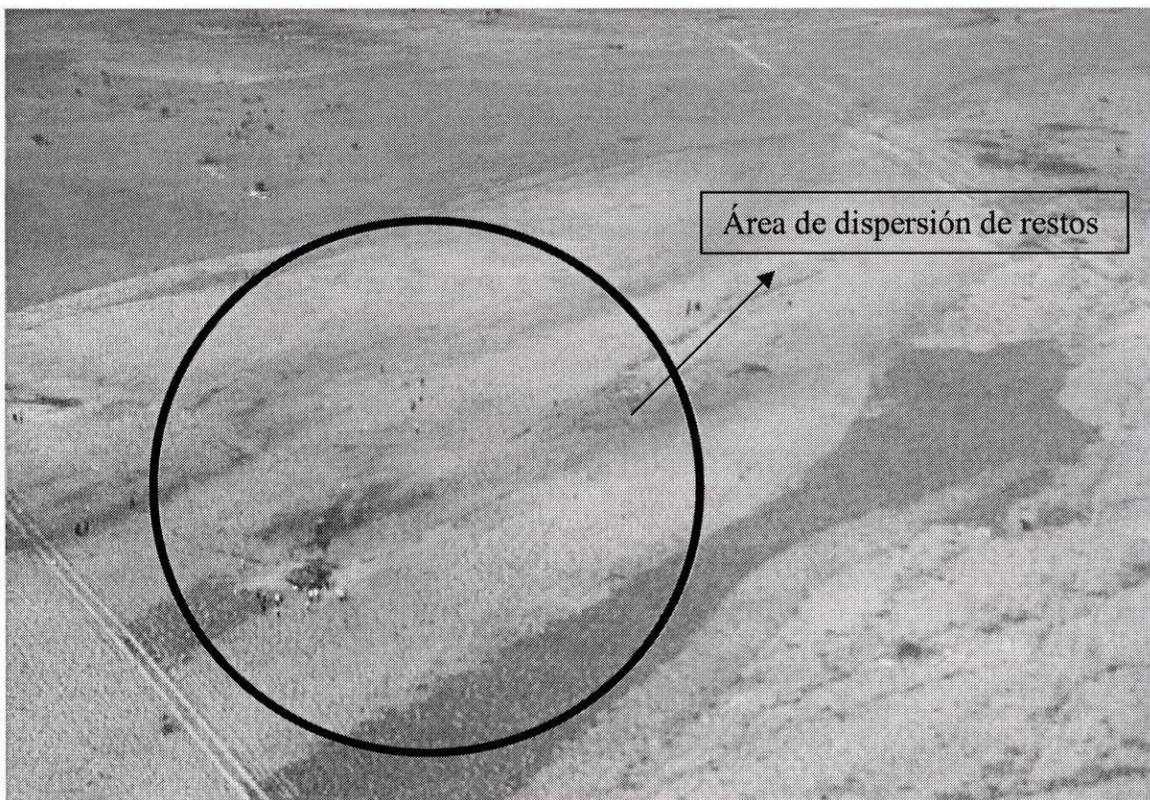
Figura 10
Restos de la Aeronave en el lugar del accidente

La aeronave impactó en el Sector Caico Seco, Fundo la Esperanza al Sur de la ciudad de Anaco del Estado Anzoátegui, a 25 minutos de la población El Tigre, de la misma localidad. Sus coordenadas son 09°02' 11" N, 64°28' 74" W, el área principal de dispersión de los restos es de un radio de 75 metros aproximadamente.

Tomando en consideración las características de la figura de la aeronave que se marcó en el terreno luego del impacto, la dispersión de los restos en el mismo sentido y las pocas partes de la estructura de la cola que se localizaron, sugieren que la misma impactó con una actitud de nariz abajo, en picada y con un ángulo de al menos 45^o con respecto al terreno.

Adicionalmente, el impacto produjo un cráter en el terreno de aproximadamente 9 metros de profundidad, lo que supone que la aeronave impactó a gran velocidad. Las declaraciones de los lugareños en cuanto al fuerte ruido que escucharon antes del impacto, lo que supone que al momento del impacto los motores estaban encendidos.

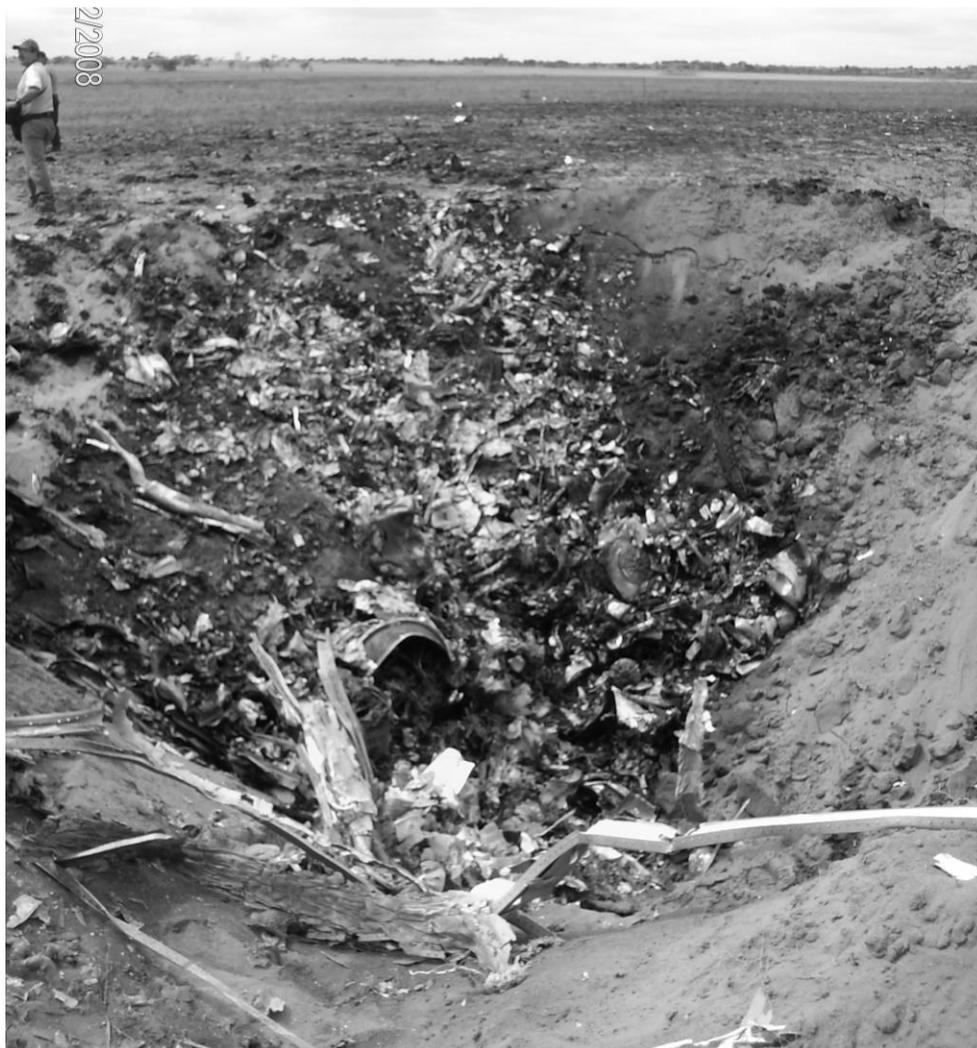
Figura 11.
Restos de la aeronave en el lugar de accidente

En el lugar del accidente se pudo apreciar, que inmediatamente después del impacto se desató un incendio que produjo la destrucción de casi la totalidad de las partes remanentes de la estructura y de sus componentes. La magnitud del incendio permite descartar que el accidente se produjera por falta de combustible.

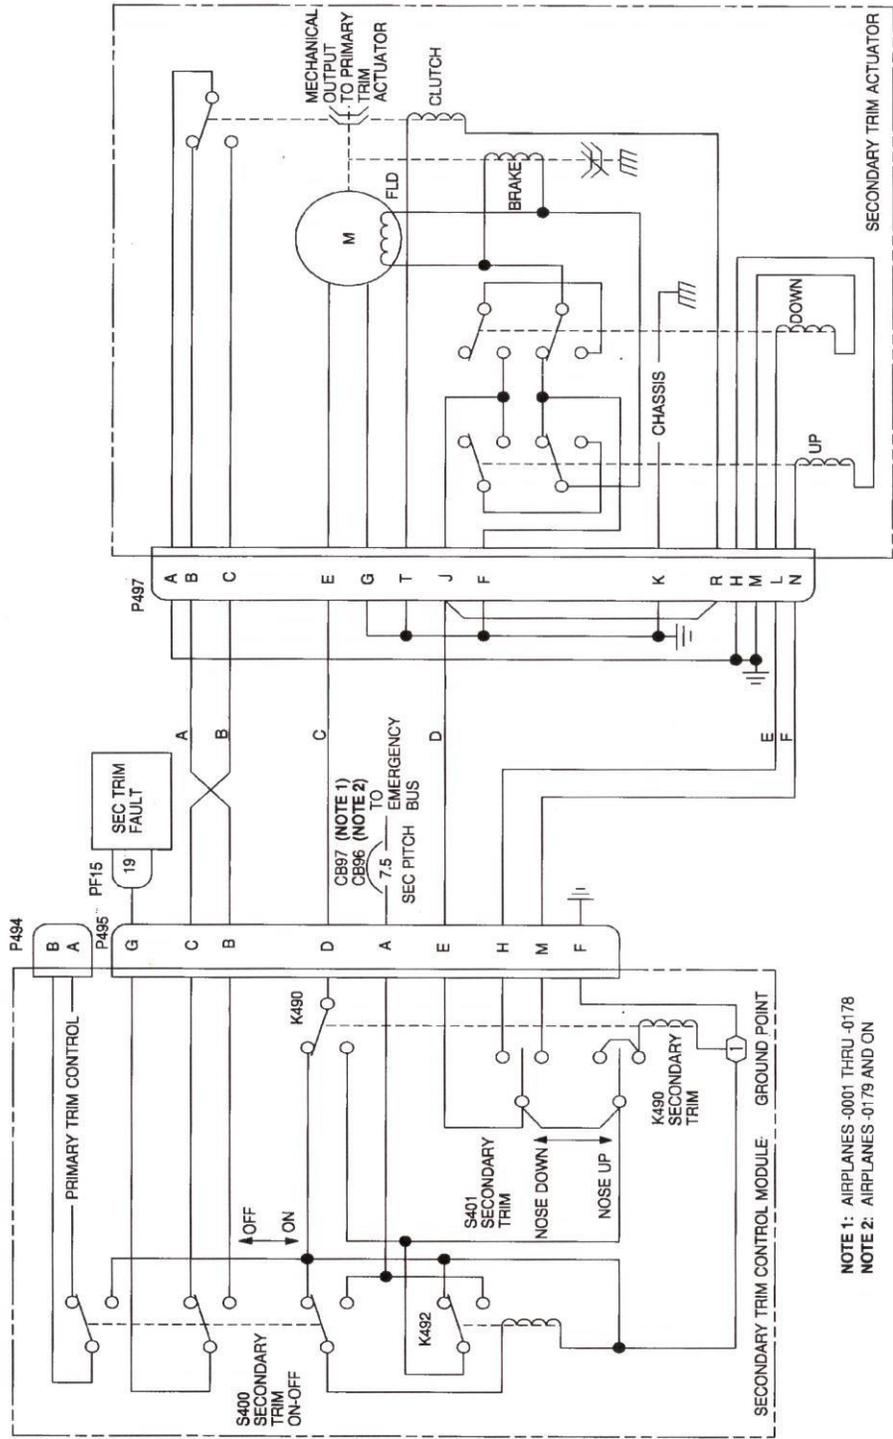
Figura 12 Esquema del compensador secundario.

- Fue analizado el Sistema Secundario del compensador (Pitch Trim) del estabilizador horizontal, utilizando el diagrama esquemático de la figura 2.

- Operación anormal del Sistema de Pitch Trim del Estabilizador Horizontal.
- Al momento de ser accionado el interruptor doble del Sistema Secundario de Pitch Trim del Estabilizador Horizontal, se desencadenó un funcionamiento anormal en el sistema de compensación del estabilizador horizontal de la aeronave con características de desbocamiento (Trim Runaway) y casi inmediatamente propició la condición de sobre velocidad (over-speed). Esta falla, que pudo ser de naturaleza eléctrica o mecánica, no logró ser solventada de acuerdo a los procedimientos de emergencia que pudiesen haber sido ejecutados, tal como se describen en el AFM sección 111, lo que inhibió la recuperación de la aeronave y causó el impacto contra el terreno con gran velocidad y empuje.
